**CONTRALORÍA REGIONAL DE ATACAMA  
UNIDAD DE CONTROL EXTERNO**

# **INSPECCIÓN DE OBRA PÚBLICA**

## **MUNICIPALIDAD DE VALLENAR**

INFORME N° 146 / 2020  
19 DE FEBRERO DE 2021

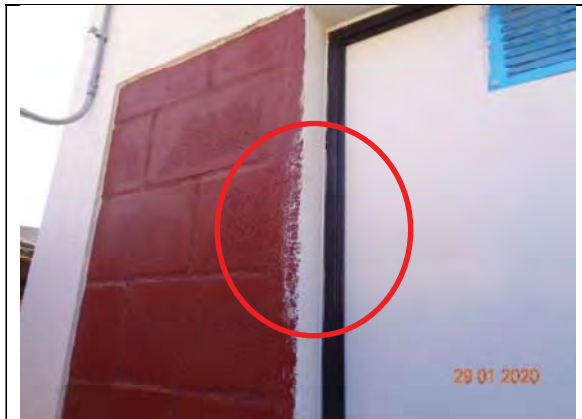
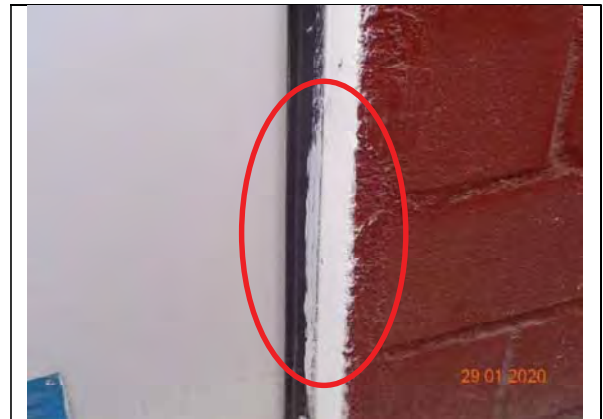
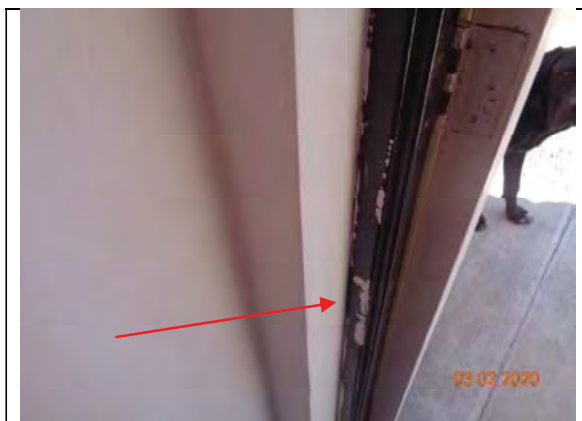
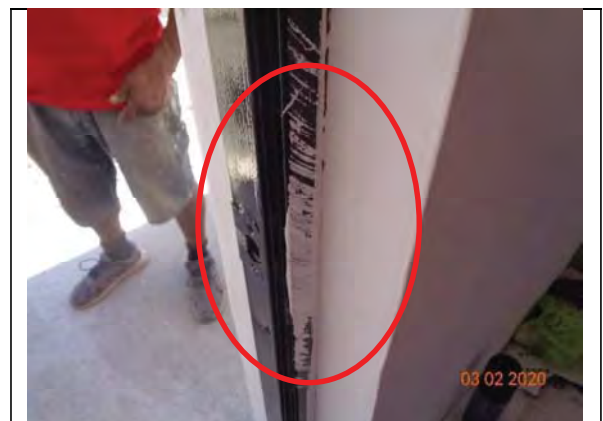
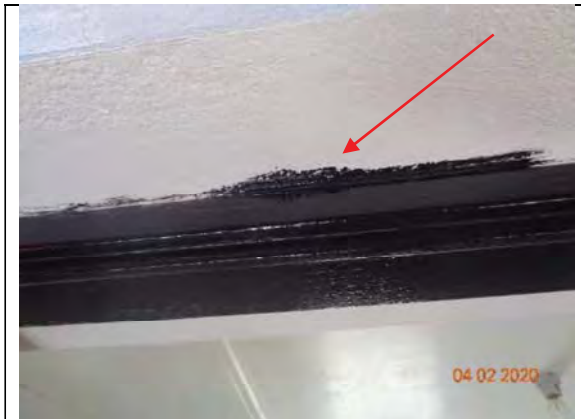
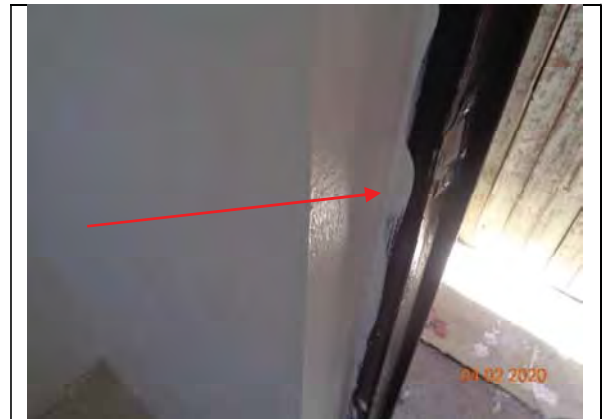
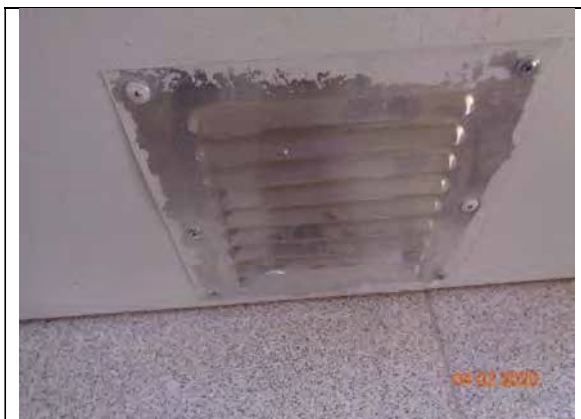
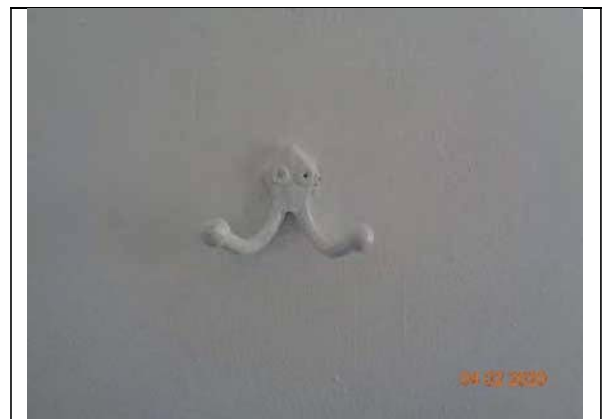
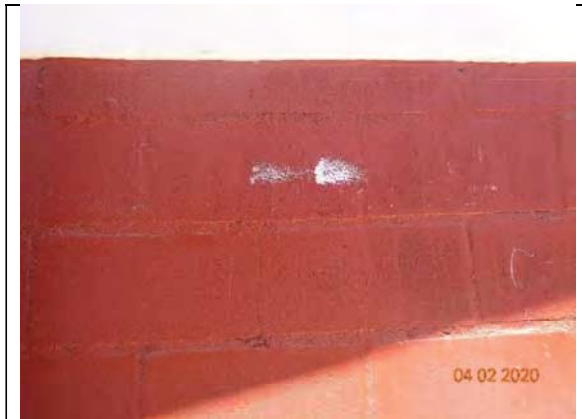
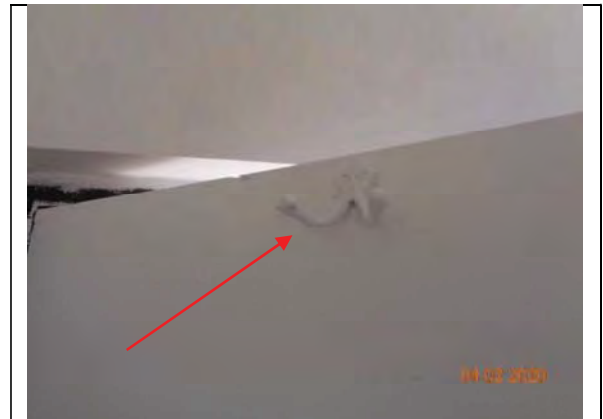
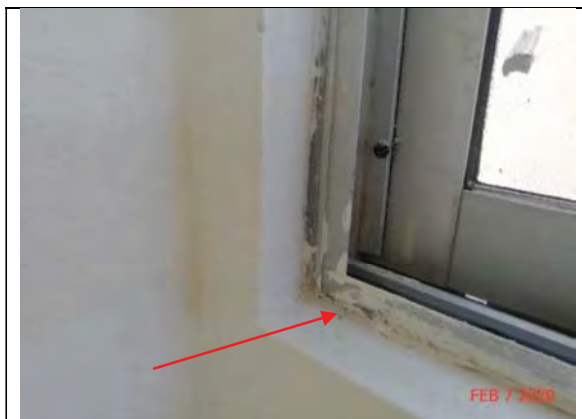
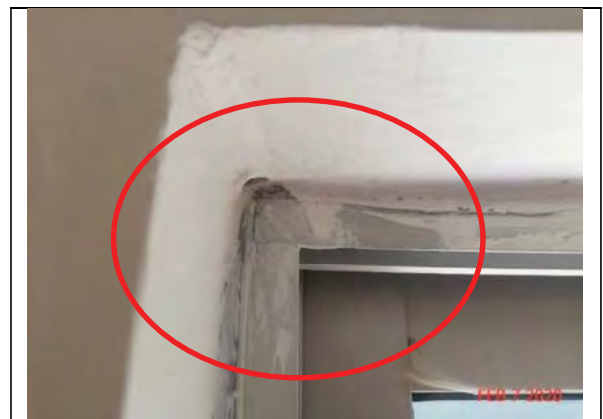
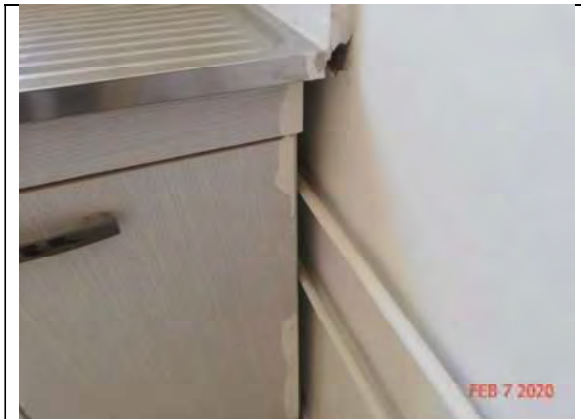
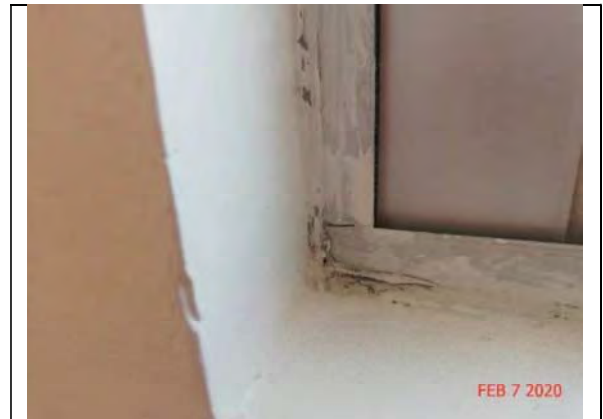
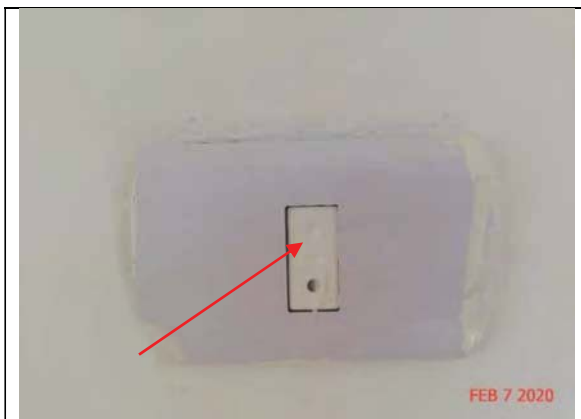
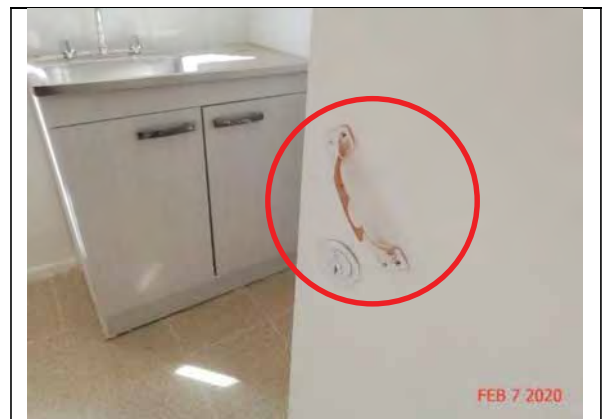
N°	PARTIDA/ ACTIVIDAD/ MATERIA	DETALLE	HALLAZGO	NORMA VULNERADA	RESPALDO
1	2.2.13. - Pinturas y revestimientos a) y b) y 6.1.6.3, letra v), - Pintura interior (dos manos).	Deficiente terminación en la pintura de diversos elementos de casetas sanitarias y caseta de la Planta de Tratamiento.	Deficiente terminación en la pintura interior y exterior de las Casetas Sanitarias, así como también en el interior de la Caseta Operador de la Planta de Tratamiento de Aguas Servidas, PTAS. Lo anterior se ve reflejado en los marcos metálicos de la puerta del baño de esta última, así como también en marcos de puertas y ventanas, en los muros, ganchos, quincallería de puertas y muebles de cocina de diferentes Casetas Sanitarias.	<p>- Técnicas y el arte del buen construir, según se dispone en la Ordenanza General de Urbanismo y Construcciones, OGUC, sancionada por el decreto N° 47, de 1992, del Ministerio de Vivienda y Urbanismo, MINVU, que en su artículo 5.5.1, inciso primero, prescribe que "La calidad de los materiales y elementos industriales para la construcción y sus condiciones de aplicación a las obras quedará sujeta a las normas oficiales vigentes, y a falta de ellas, a las reglas que la técnica y el arte de la construcción establezcan".</p> <p>- Principio de control contenido en los artículos 3° y 11 de la ley N° 18.575, Orgánica Constitucional de Bases Generales de la Administración del Estado.</p>	- Fotografías Nos 1 a la 16, del anexo N° 4.

<b>Fotografía N°</b>	1
<b>Fecha captura</b>	29-01-2020
<b>Ubicación</b>	Caseta Sanitaria, Sitio N° 59.
<b>Contenido</b>	Deficiente terminación de pintura.

<b>Fotografía N°</b>	2
<b>Fecha</b>	29-01-2020
<b>Ubicación</b>	Caseta Sanitaria, Sitio N° 59.
<b>Contenido</b>	Deficiente terminación de pintura.

<b>Fotografía N°</b>	3
<b>Fecha</b>	03-02-2020
<b>Ubicación</b>	Caseta Operador PTAS
<b>Contenido</b>	Deficiente terminación de pintura.

<b>Fotografía N°</b>	4
<b>Fecha</b>	03-02-2020
<b>Ubicación</b>	Caseta Operador PTAS
<b>Contenido</b>	Deficiente terminación de pintura.

<b>Fotografía N°</b>	5
<b>Fecha captura</b>	04-02-2020
<b>Ubicación</b>	Caseta Sanitaria, Sitio N° 3.
<b>Contenido</b>	Deficiente terminación de pintura.

<b>Fotografía N°</b>	6
<b>Fecha</b>	04-02-2020
<b>Ubicación</b>	Caseta Sanitaria, Sitio N° 3.
<b>Contenido</b>	Deficiente terminación de pintura.

<b>Figura N°</b>	7
<b>Fecha</b>	04-02-2020
<b>Ubicación</b>	Caseta Sanitaria, Sitio N° 3.
<b>Contenido</b>	Deficiente terminación de pintura.

<b>Fotografía N°</b>	8
<b>Fecha</b>	04-02-2020
<b>Ubicación</b>	Caseta Sanitaria, Sitio N° 3.
<b>Contenido</b>	Deficiente terminación de pintura.

<b>Fotografía N°</b>	9
<b>Fecha captura</b>	04-02-2020
<b>Ubicación</b>	Caseta Sanitaria, Sitio N° 5.
<b>Contenido</b>	Deficiente terminación de pintura.

<b>Fotografía N°</b>	10
<b>Fecha</b>	04-02-2020
<b>Ubicación</b>	Caseta Sanitaria, Sitio N° 5.
<b>Contenido</b>	Deficiente terminación de pintura.

<b>Figura N°</b>	11
<b>Fecha</b>	07-02-2020
<b>Ubicación</b>	Caseta Sanitaria, Sitio N° 27.
<b>Contenido</b>	Deficiente terminación de pintura.

<b>Fotografía N°</b>	12
<b>Fecha</b>	07-02-2020
<b>Ubicación</b>	Caseta Sanitaria, Sitio N° 46.
<b>Contenido</b>	Deficiente terminación de pintura.

<b>Fotografía N°</b>	13
<b>Fecha captura</b>	07-02-2020
<b>Ubicación</b>	Caseta Sanitaria, Sitio N° 46.
<b>Contenido</b>	Deficiente terminación de pintura.

<b>Fotografía N°</b>	14
<b>Fecha</b>	07-02-2020
<b>Ubicación</b>	Caseta Sanitaria, Sitio N° 51.
<b>Contenido</b>	Deficiente terminación de pintura.

<b>Fotografía N°</b>	15
<b>Fecha</b>	07-02-2020
<b>Ubicación</b>	Caseta Sanitaria, Sitio N° 62.
<b>Contenido</b>	Deficiente terminación de pintura.

<b>Fotografía N°</b>	16
<b>Fecha</b>	07-02-2020
<b>Ubicación</b>	Caseta Sanitaria, Sitio N° 70.
<b>Contenido</b>	Deficiente terminación de pintura.

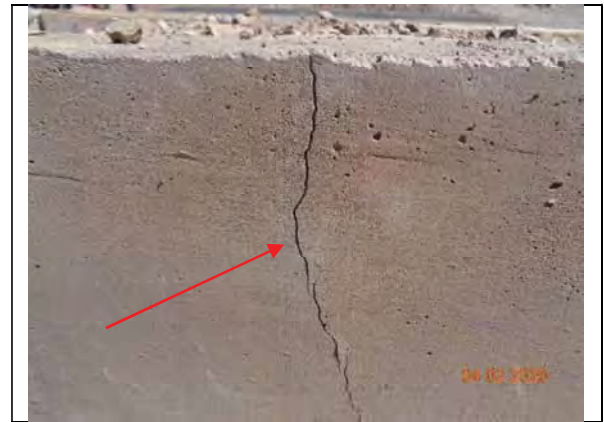
<b>Fotografía N°</b>	18
<b>Fecha</b>	04-02-2020
<b>Ubicación</b>	Calle Daniel Monroy esquina Pasaje El Minero.
<b>Contenido</b>	Fisuras en diversos sectores del muro de mampostería.

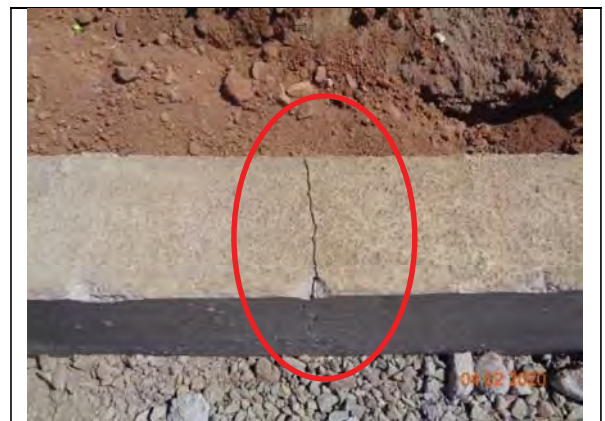
<b>Fotografía N°</b>	24
<b>Fecha</b>	04-02-2020
<b>Ubicación</b>	Veredón sur proyectado
<b>Contenido</b>	Fisuras en diversos sectores del muro de mampostería.

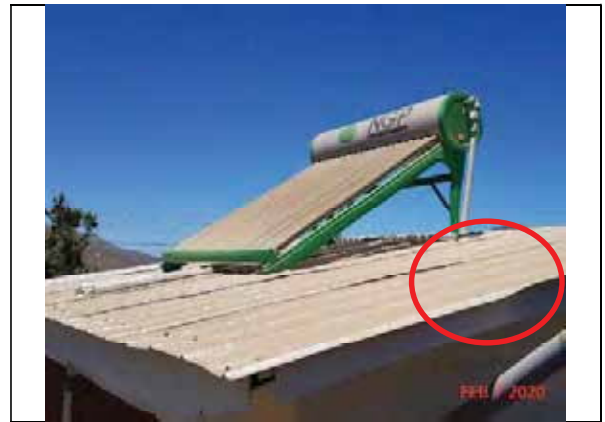
<b>Fotografía N°</b>	30
<b>Fecha</b>	07-02-2020
<b>Ubicación</b>	Casetas Sanitarias, sitio N°70.
<b>Contenido</b>	Cubierta de las caseras sanitarias en mal estado.

Numeral 3, del acápite I.1. "Sobre Aspectos Constructivos".	Cubierta de las Casetas Sanitarias en mal estado.	La Municipalidad de Vallenar deberá materializar la corrección de la deficiencia técnica advertida, en el plazo de 60 días hábiles, contados desde la recepción del presente informe.	Levemente Compleja (LC)			
Numeral 4, del acápite I.1. "Sobre Aspectos Constructivos".	Tapacanes de Casetas de Control y Generador de PTAS mal ejecutados.	La Municipalidad de Vallenar deberá materializar la corrección de la deficiencia técnica advertida, en el plazo de 60 días hábiles, contados desde la recepción del presente informe.	Levemente Compleja (LC)

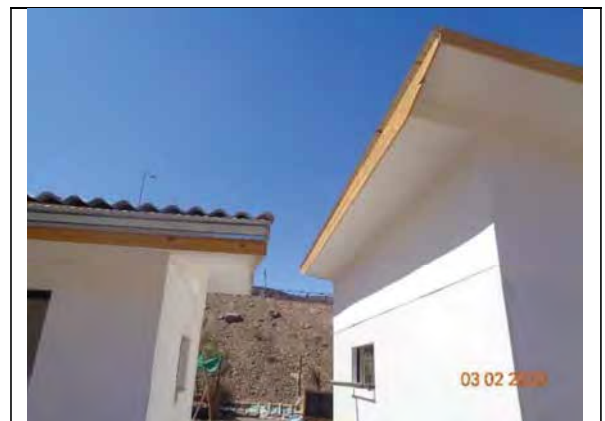
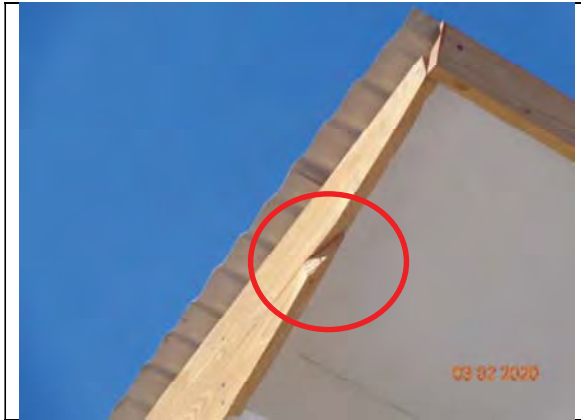
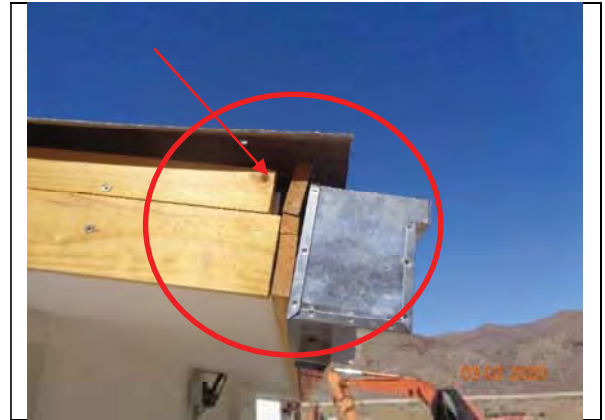
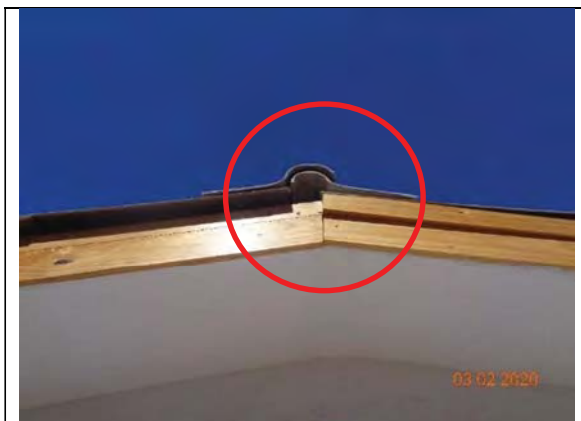
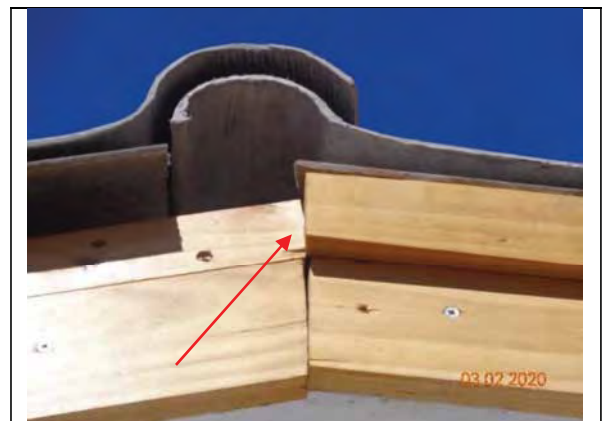
N°	PARTIDA/ ACTIVIDAD/ MATERIA	DETALLE	HALLAZGO	NORMA VULNERADA	RESPALDO
ENTIDAD		de la obra, con el objeto de poder gestionar de forma adecuada la respectiva recepción provisoria de la obra.			
CONCLUSIÓN		Al respecto, y atendido que las acciones informadas por la entidad edilicia aún no se concretan, corresponde mantener lo observado, debiendo la Municipalidad de Vallenar materializar la corrección de la deficiencia técnica advertida, en el plazo de 60 días hábiles, contados desde la recepción del presente informe. (LC)			
4	6.1.6.4.—Caseta grupo generador y sopladores, letra s).	Tapacanes de Casetas de Control y Generador de PTAS mal ejecutados.	Deficiente instalación de tapacanes en las Caseta del Grupo Generador y Sopladores, y Caseta Operador y Laboratorio, lo cual se ve reflejado en elementos sin correcta geometría y dimensiones, afianzamiento e integridad de las piezas de los elementos de terminación del conjunto de cubiertas.	- Técnicas y al arte de la construcción, según lo dispuesto en el artículo 5.5.1 de la OGUC. - Principio de control contenido en los artículos 3° y 11 de la ley N° 18.575.	- Fotografías Nos 32 a la 36, del anexo N° 4.

<b>Fotografía N°</b>	32
<b>Fecha</b>	03-02-2020
<b>Ubicación</b>	Casetas PTAS.
<b>Contenido</b>	Instalación deficiente de Tapacanes.

<b>Fotografía N°</b>	33
<b>Fecha captura</b>	03-02-2020
<b>Ubicación</b>	Casetas PTAS.
<b>Contenido</b>	Instalación deficiente de Tapacanes.

<b>Fotografía N°</b>	34
<b>Fecha</b>	03-02-2020
<b>Ubicación</b>	Casetas PTAS.
<b>Contenido</b>	Instalación deficiente de Tapacanes.

<b>Fotografía N°</b>	35
<b>Fecha</b>	03-02-2020
<b>Ubicación</b>	Casetas PTAS.
<b>Contenido</b>	Instalación deficiente de Tapacanes.

<b>Fotografía N°</b>	36
<b>Fecha</b>	03-02-2020
<b>Ubicación</b>	Casetas PTAS.
<b>Contenido</b>	Instalación deficiente de Tapacanes.

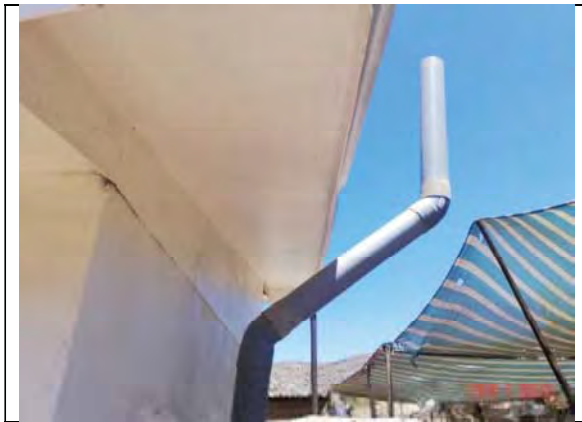
<b>Fotografía N°</b>	37
<b>Fecha captura</b>	07-02-2020
<b>Ubicación</b>	Casetas Sanitarias, sitio N°27.
<b>Contenido</b>	Ductos sin afianzamiento.

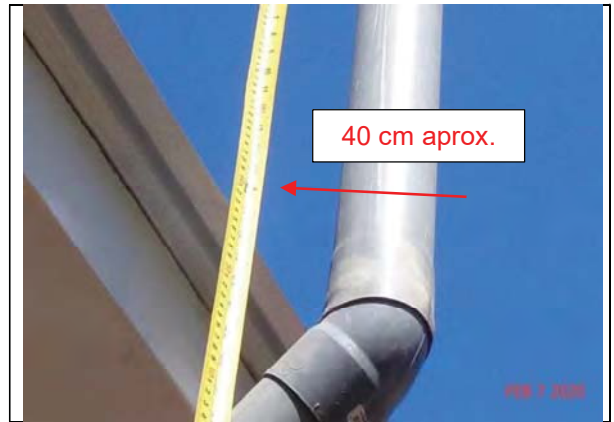
<b>Fotografía N°</b>	46
<b>Fecha</b>	07-02-2020
<b>Ubicación</b>	Casetas Sanitarias, sitio N°70.
<b>Contenido</b>	Zoom Fotografía N°45.

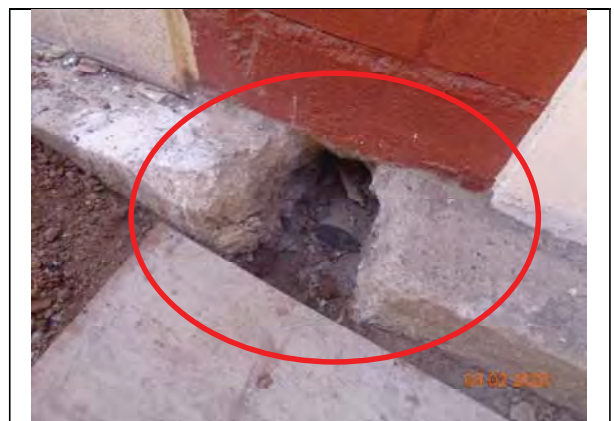
<b>Fotografía N°</b>	48
<b>Fecha</b>	04-02-2020
<b>Ubicación</b>	Casetas Sanitarias, sitio N°03.
<b>Contenido</b>	Cimiento y sobrecimiento intervenidos.

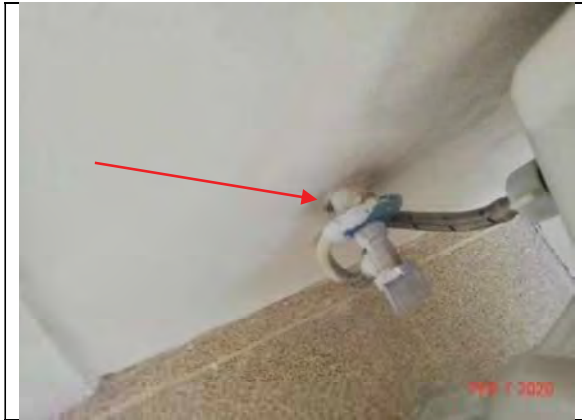
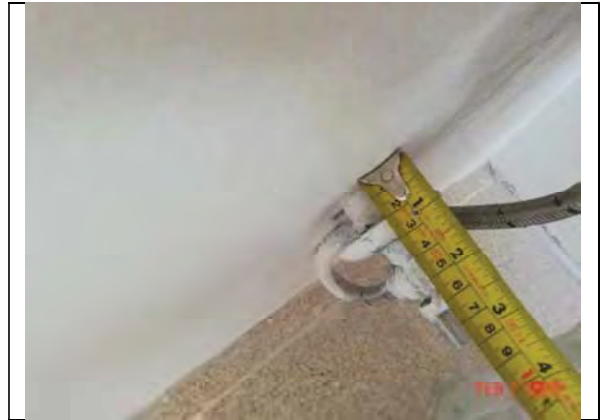
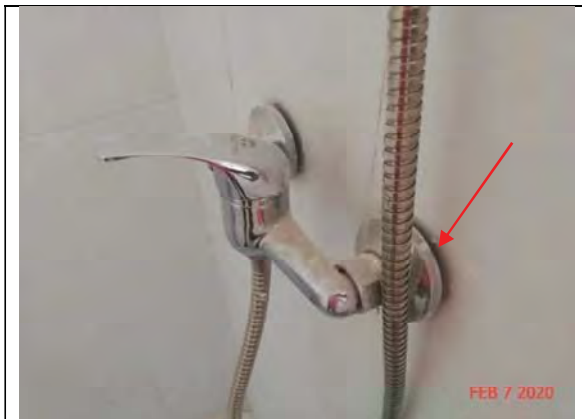
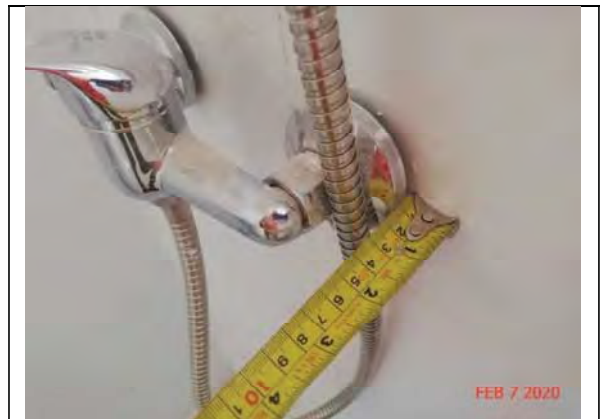
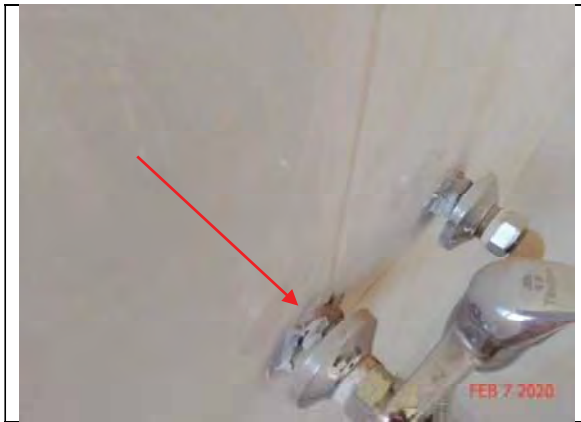
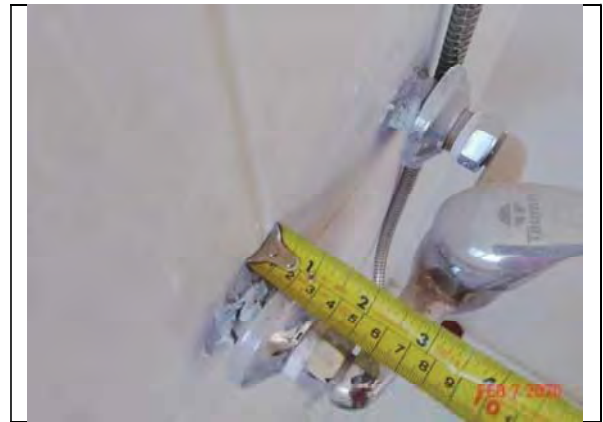
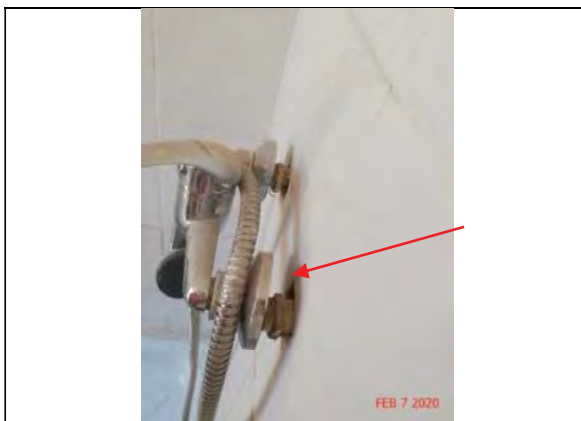
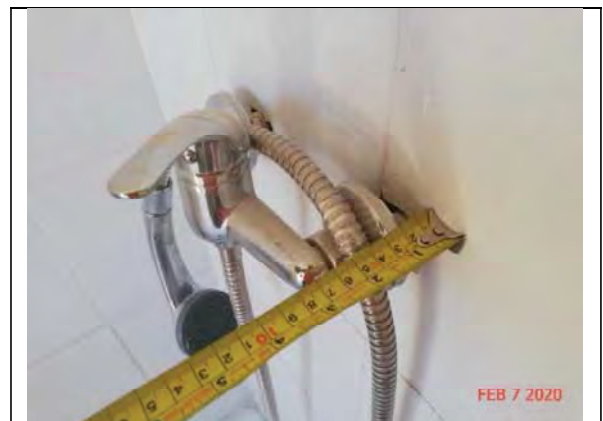
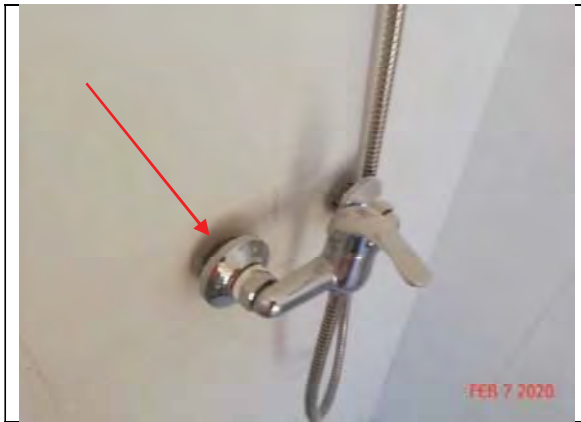
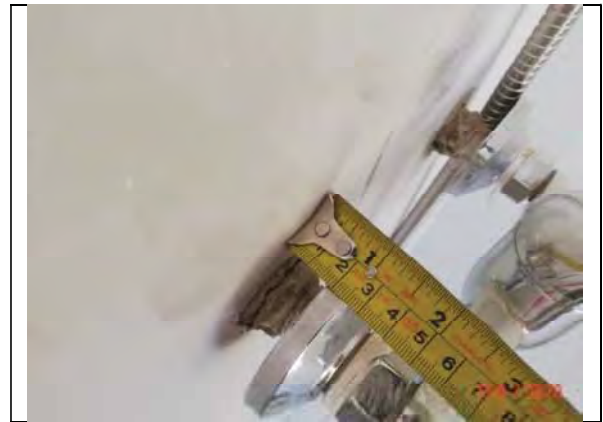
<b>Fotografía N°</b>	57
<b>Fecha</b>	07-02-2020
<b>Ubicación</b>	Casetas Sanitarias, sitio N°27.
<b>Contenido</b>	Deficiente instalación de griferías.

<b>Fotografía N°</b>	58
<b>Fecha</b>	07-02-2020
<b>Ubicación</b>	Casetas Sanitarias, sitio N°27.
<b>Contenido</b>	Deficiente instalación de griferías.

<b>Fotografía N°</b>	59
<b>Fecha</b>	07-02-2020
<b>Ubicación</b>	Casetas Sanitarias, sitio N°46.
<b>Contenido</b>	Deficiente instalación de griferías.

<b>Fotografía N°</b>	60
<b>Fecha</b>	07-02-2020
<b>Ubicación</b>	Casetas Sanitarias, sitio N°46.
<b>Contenido</b>	Deficiente instalación de griferías.

<b>Fotografía N°</b>	61
<b>Fecha</b>	07-02-2020
<b>Ubicación</b>	Casetas Sanitarias, sitio N°51.
<b>Contenido</b>	Deficiente instalación de griferías.

<b>Fotografía N°</b>	62
<b>Fecha</b>	07-02-2020
<b>Ubicación</b>	Casetas Sanitarias, sitio N°51.
<b>Contenido</b>	Deficiente instalación de griferías.

<b>Fotografía N°</b>	63
<b>Fecha</b>	07-02-2020
<b>Ubicación</b>	Casetas Sanitarias, sitio N°61.
<b>Contenido</b>	Deficiente instalación de griferías.

<b>Fotografía N°</b>	64
<b>Fecha</b>	07-02-2020
<b>Ubicación</b>	Casetas Sanitarias, sitio N°61.
<b>Contenido</b>	Deficiente instalación de griferías.

<b>Fotografía N°</b>	65
<b>Fecha</b>	07-02-2020
<b>Ubicación</b>	Casetas Sanitarias, sitio N°62.
<b>Contenido</b>	Deficiente instalación de griferías.

<b>Fotografía N°</b>	66
<b>Fecha</b>	07-02-2020
<b>Ubicación</b>	Casetas Sanitarias, sitio N°62.
<b>Contenido</b>	Deficiente instalación de griferías.

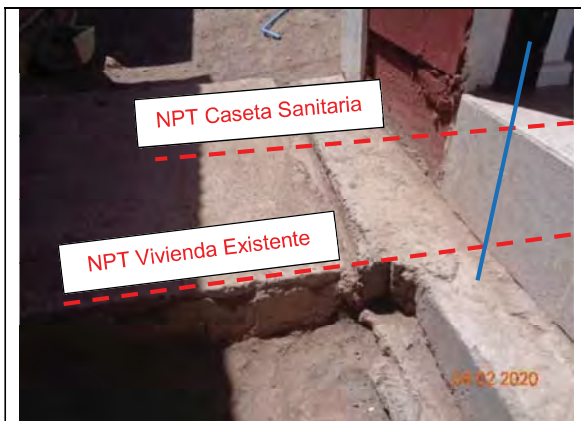
<b>CONCLUSIÓN</b>		Al respecto, y atendido que las acciones informadas por la entidad edilicia aún no se concretan, corresponde mantener lo observado, debiendo la Municipalidad de Vallenar materializar la corrección de la deficiencia técnica advertida, en el plazo de 60 días hábiles, contados desde la recepción del presente informe. (LC)			
9	2.1.4.-Hormigon de Sobrecimientos-	Niveles de Piso terminado de las Casetas Sanitarias no cumplen con lo establecido en el contrato.	Se visualizó que los Niveles de Piso Terminado de las Casetas Sanitarias ubicadas en los sitios N°s 10, 62 y 71, no dan cumplimiento lo mandado por las especificaciones técnicas, por cuanto, lo ejecutado no se adecua al nivel de la vivienda existente. A modo de ejemplo, se puede señalar una diferencia de 24 cm en el sitio N° 10 y una diferencia de 42 cm en el sitio N° 71.	- Lo indicado para el ítem 2.1.4.-Hormigon de Sobrecimientos-, de las Especificaciones Técnicas, que señala que "La altura definitiva del sobrecimiento será variable entre 20 y 60 cms de acuerdo a las necesidades geométricas dadas por las características de las edificaciones existentes. Se debe alcanzar el nivel de la vivienda existente".	- Fotografías N°s 67 a la 73, del anexo N° 4. - Estado de Pago N°8.

<b>Fotografía N°</b>	67
<b>Fecha</b>	04-02-2020
<b>Ubicación</b>	Casetas Sanitarias, sitio N°10.
<b>Contenido</b>	Nivel de Piso Terminado de Casetas Sanitarias no cumplen con lo especificado.

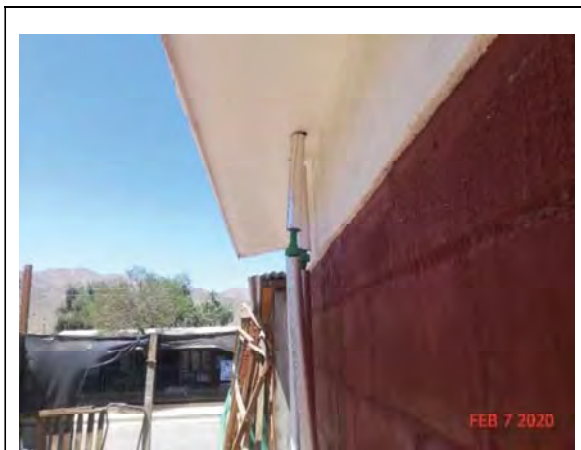
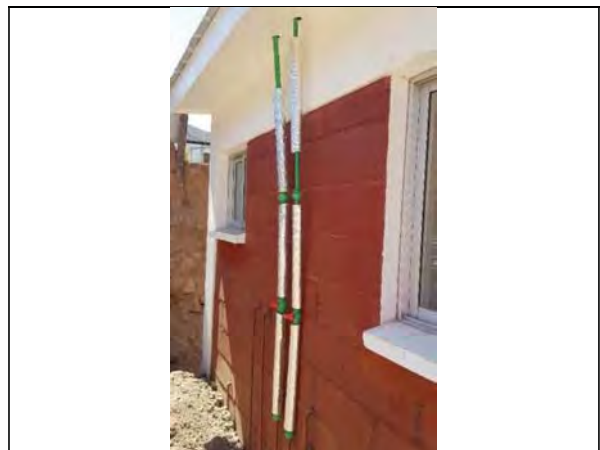
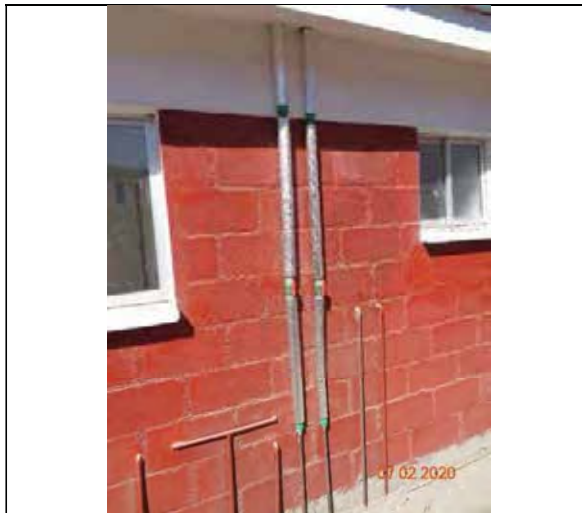
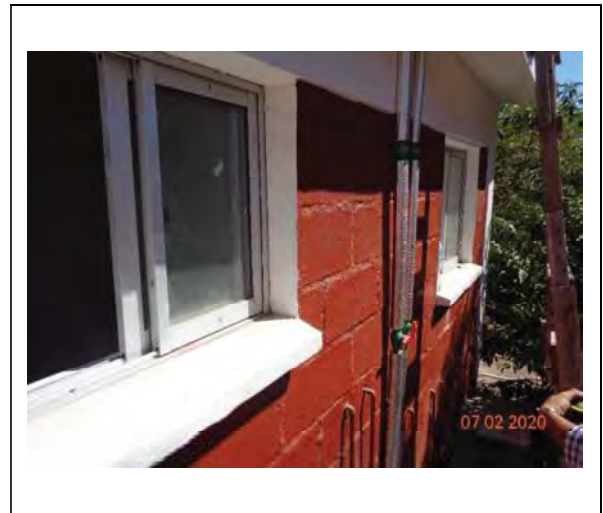
<b>Fotografía N°</b>	75
<b>Fecha</b>	07-02-2020
<b>Ubicación</b>	Casetas Sanitarias.
<b>Contenido</b>	Ductos de agua caliente sin afianzamiento adecuado.

<b>Fotografía N°</b>	77
<b>Fecha</b>	07-02-2020
<b>Ubicación</b>	Casetas Sanitarias.
<b>Contenido</b>	Ductos de agua caliente sin afianzamiento adecuado.

<b>Fotografía N°</b>	78
<b>Fecha</b>	07-02-2020
<b>Ubicación</b>	Casetas Sanitarias.
<b>Contenido</b>	Ductos de agua caliente sin afianzamiento adecuado.

<b>Fotografía N°</b>	79
<b>Fecha</b>	07-02-2020
<b>Ubicación</b>	Casetas Sanitarias.
<b>Contenido</b>	Ductos de agua caliente sin afianzamiento adecuado.

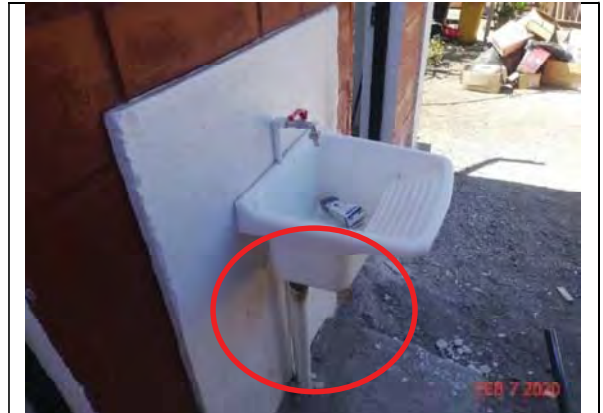
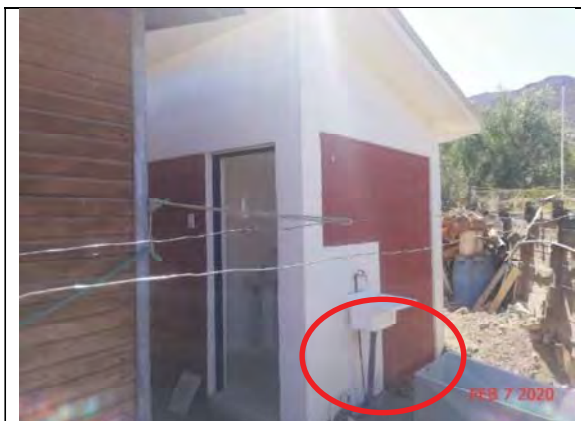
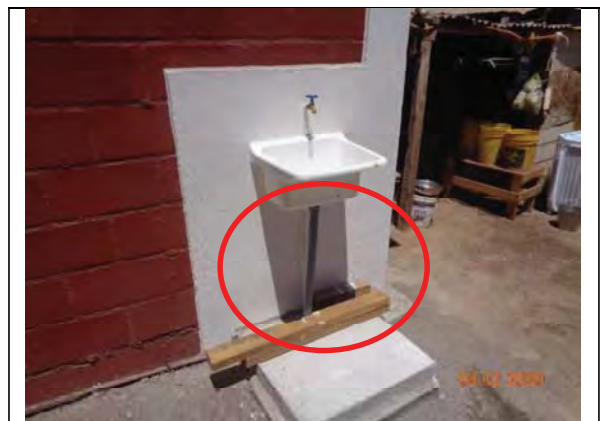
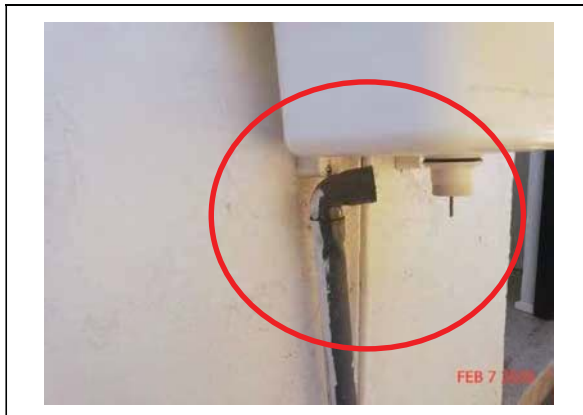
<b>Fotografía N°</b>	90
<b>Fecha</b>	07-02-2020
<b>Ubicación</b>	Lavadero Casetas Sanitarias, sitio N°51.
<b>Contenido</b>	Deficiencias en ejecución de desagües.

<b>Fotografía N°</b>	91
<b>Fecha</b>	07-02-2020
<b>Ubicación</b>	Lavadero Casetas Sanitarias, sitio N°70.
<b>Contenido</b>	Deficiencias en ejecución de desagües.

<b>Fotografía N°</b>	92
<b>Fecha</b>	04-02-2020
<b>Ubicación</b>	Casetas Sanitarias, sitio N°05.
<b>Contenido</b>	Deficiencias en ejecución de desagües.

<b>Fotografía N°</b>	93
<b>Fecha</b>	07-02-2020
<b>Ubicación</b>	Lavadero Casetas Sanitarias, sitio N°44.
<b>Contenido</b>	Deficiencias en ejecución de desagües.

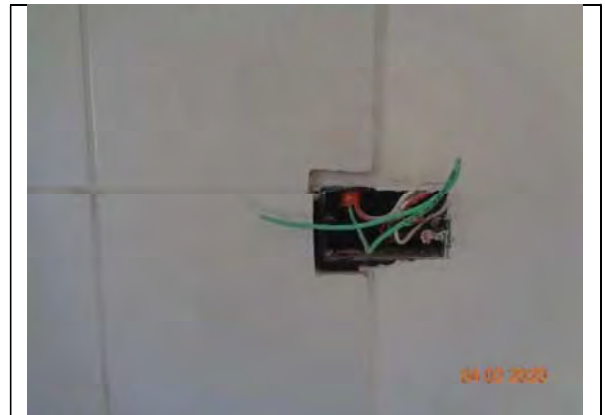
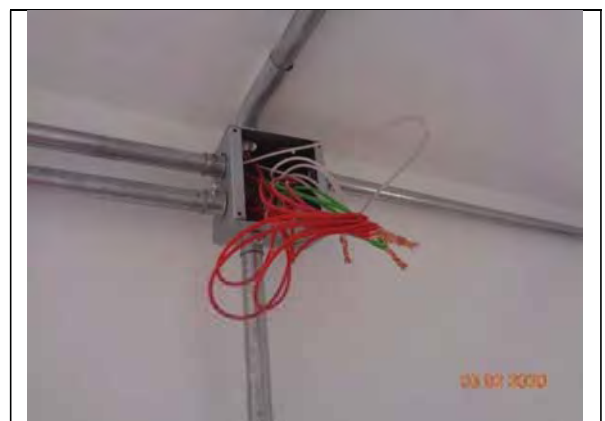
<b>Fotografía N°</b>	94
<b>Fecha</b>	04-02-2020
<b>Ubicación</b>	Casetas Sanitarias, sitio N°03.
<b>Contenido</b>	Cajas de derivación eléctrica de caseta sanitaria sin tapas.

<b>Fotografía N°</b>	96
<b>Fecha</b>	03-02-2020
<b>Ubicación</b>	Caseta Operario PTAS.
<b>Contenido</b>	Cajas de derivación eléctrica de caseta sanitaria sin tapas.

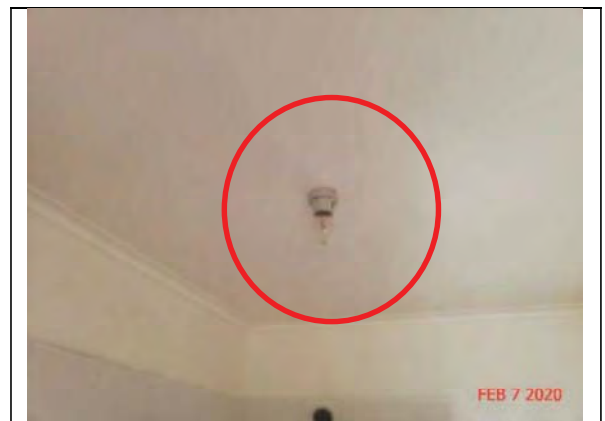
<b>RESPUESTA DE LA ENTIDAD</b>		En sus descargos, la municipalidad señala que se le indicó a la empresa contratista lo observado, y que esta deberá dar cabal cumplimiento a las respectivas especificaciones técnicas del proyecto.			
<b>CONCLUSIÓN</b>		Al respecto, y atendido que las acciones informadas por la entidad edilicia aún no se concretan, corresponde mantener lo observado, debiendo la Municipalidad de Vallenar materializar la corrección de la deficiencia técnica advertida, en el plazo de 60 días hábiles, contados desde la recepción del presente informe. (MC)			
16	3.2.1.-Conexión Interior, c.- Artefactos-	Artefactos iluminación cumplen con especificado.	de no lo Los artefactos de iluminación de los recintos de cocinas y baños de las Casetas Sanitarias no corresponden a la lámpara fluorescente circular de 22 watt indicada en las especificaciones de la obra.	<ul style="list-style-type: none"> <li>- Lo indicado para el ítem 3.2.1.-Conexión Interior-, letra c), de las Especificaciones Técnicas, que señala en lo que importa, que en cocina y baño se instalara una lámpara fluorescente circular de 22 watt.</li> <li>- Principio de control contenido en los artículos 3° y 11 de la ley N° 18.575.</li> </ul>	- Fotografías N°s 103 a la 108, del anexo N° 4.

<b>Fotografía N°</b>	104
<b>Fecha</b>	07-02-2020
<b>Ubicación</b>	Baño Caseta Sanitaria, sitio N°50.
<b>Contenido</b>	Ausencia de lámpara fluorescente circular especificada.

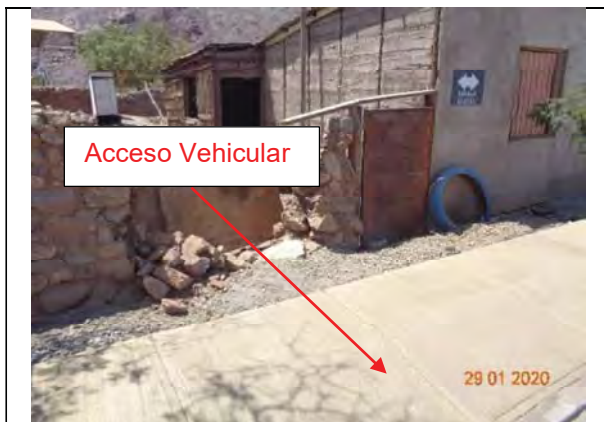
RESPUESTA DE LA ENTIDAD		En su respuesta, la municipalidad señala que se buscará un nuevo emplazamiento para la referida cámara de alcantarillado, con el objetivo que no constituya un obstáculo para el desplazamiento de los beneficiarios.			
CONCLUSIÓN		Al respecto, y atendido que las acciones informadas por la entidad edilicia aún no se concretan, corresponde mantener lo observado, debiendo la Municipalidad de Vallenar materializar la corrección de la deficiencia técnica advertida, en el plazo de 60 días hábiles, contados desde la recepción del presente informe. (MC)			
18	5.1.- Pavimentacion de Calles-, Accesos Vehiculares livianos.	Aceras de accesos vehiculares sin el espesor especificado.	Se constató la existencia de algunas aceras ubicadas en accesos vehiculares que poseen espesores inferiores a los 10 centímetros indicados en las especificaciones técnicas.	- Lo indicado para el ítem 5.1.-Pavimentacion de Calles-, Accesos Vehiculares livianos, de las Especificaciones Técnicas, que señala que las aceras en los accesos vehiculares "Estarán formadas regularmente por losas de hormigón de 0,07m de espesor en las calles y 0,10m en los accesos vehiculares y pasajes".  - Técnicas y al arte de la construcción, según lo dispuesto en el artículo 5.5.1 de la OGUC.	- Fotografías N°s 111 a la 114, del anexo N° 4.

<b>Fotografía N°</b>	113
<b>Fecha</b>	29-02-2020
<b>Ubicación</b>	Calle Yerbas Buenas.
<b>Contenido</b>	Aceras de accesos vehiculares sin el espesor especificado.

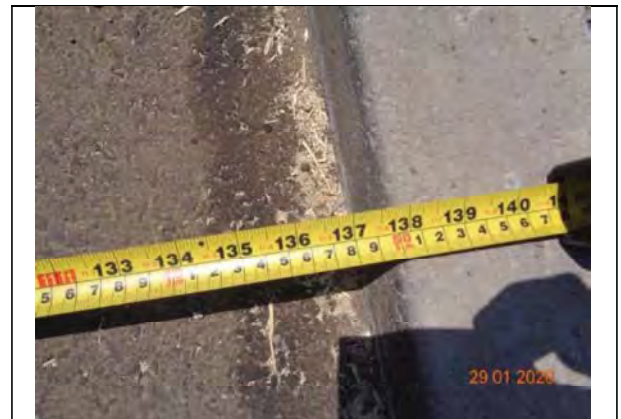
<b>Fotografía N°</b>	150
<b>Fecha</b>	29-01-2020
<b>Ubicación</b>	Pasaje El Orito.
<b>Contenido</b>	Calzadas sin ajustarse a planimetría.

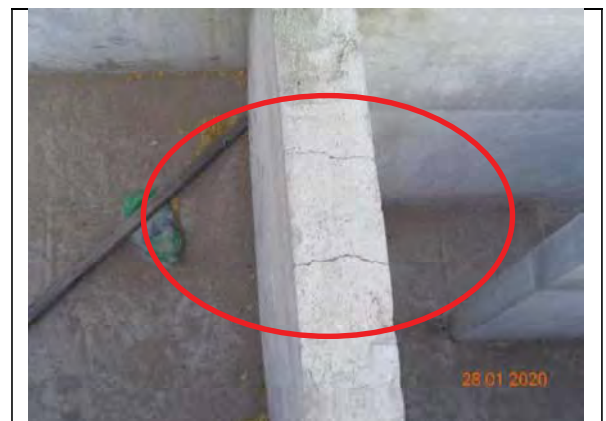
25	6.1.-Planta de Tratamiento Aguas Servidas-	Deficiencia en los trabajos de hormigón de la Planta de Tratamiento de Aguas Servidas.	Se visualizaron variadas deficiencias en los trabajos de hormigón armado realizados en la Planta de Tratamiento de Aguas Servidas, entre los cuales se pueden identificar la presencia de nidos, fisuras en muros, segregación y desaplomo en coronación de hormigón de la Unidad de Tratamiento Biológico y fisuras en los muros interiores de la Unidad de Post-Tratamiento.	<ul style="list-style-type: none"> <li>- Técnicas y al arte de la construcción, según lo dispuesto en el artículo 5.5.1 de la OGUC.</li> <li>- Principio de control contenido en los artículos 3° y 11 de la ley N° 18.575.</li> <li>- Literales a) y b), del numeral 11.1 - Generalidades-, del punto 11 -Colocación-, de la norma chilena NCh 170:2016, que indica que en la colocación del hormigón se deben utilizar los equipos adecuados y el uso de los procedimientos necesarios para mantener la homogeneidad de este y</li> </ul>	- Fotografías N° 151 a la 158, del anexo N° 4.

<b>Fotografía N°</b>	158
<b>Fecha</b>	28-01-2020
<b>Ubicación</b>	Unidad de Post-Tratamiento PTAS.
<b>Contenido</b>	Fisura en muro interior de Unidad de Post-Tratamiento.

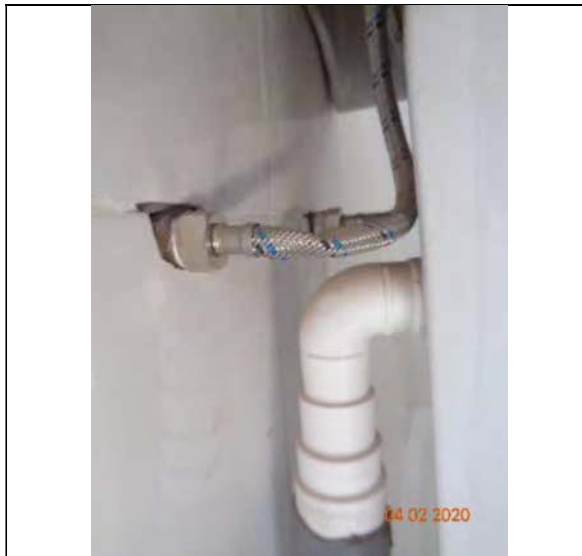
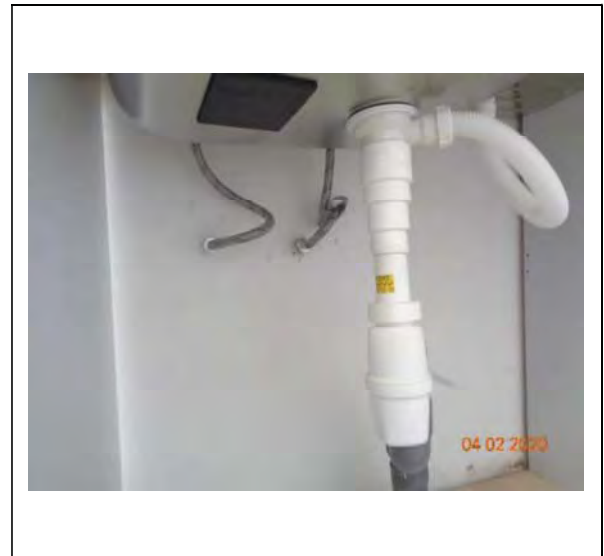
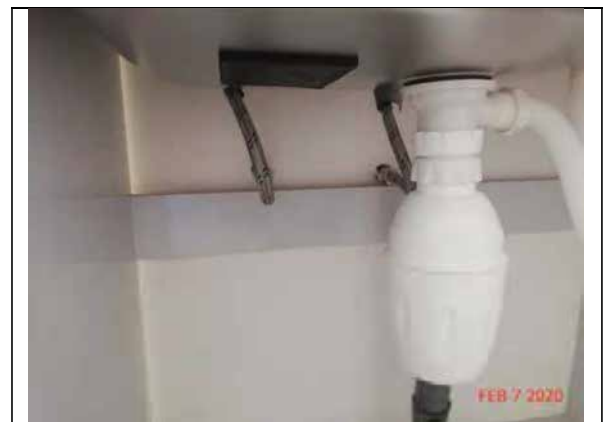
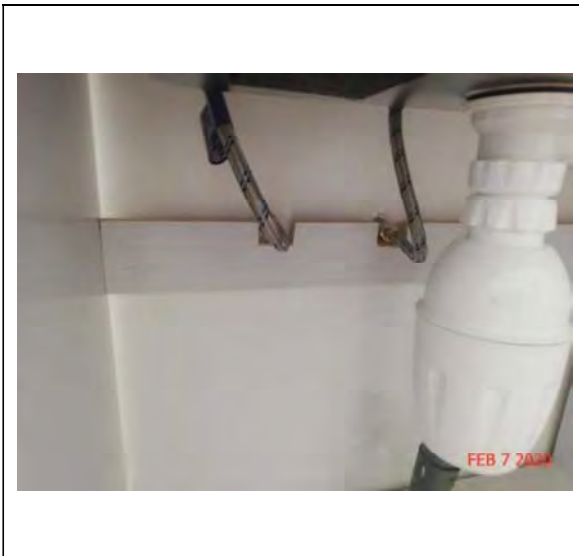
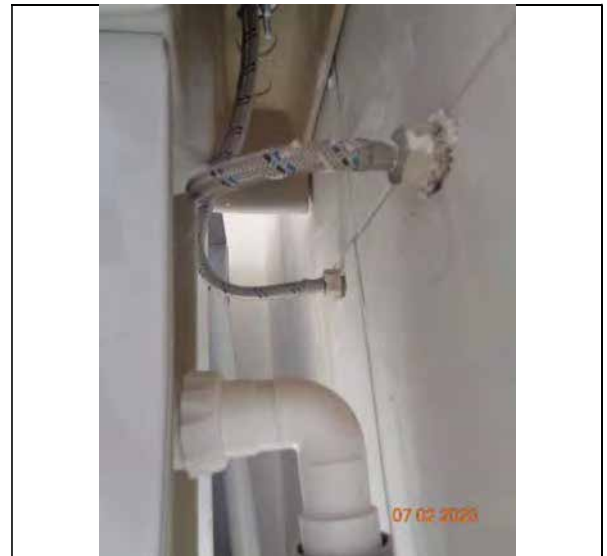
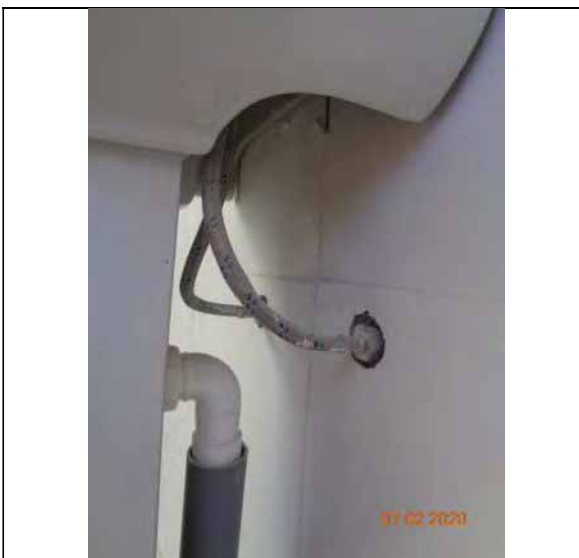
<b>Fotografía N°</b>	159
<b>Fecha</b>	04-02-2020
<b>Ubicación</b>	Casetas Sanitarias, sitio N°10.
<b>Contenido</b>	Lavamanos sin llave de paso.

<b>Fotografía N°</b>	160
<b>Fecha</b>	04-02-2020
<b>Ubicación</b>	Casetas Sanitarias, sitio N°10.
<b>Contenido</b>	Lavaplatos sin llave de paso.

<b>Fotografía N°</b>	162
<b>Fecha</b>	07-02-2020
<b>Ubicación</b>	Casetas Sanitarias, sitio N°50.
<b>Contenido</b>	Lavaplatos sin llave de paso.

<b>Fotografía N°</b>	167
<b>Fecha</b>	07-02-2020
<b>Ubicación</b>	Casetas Sanitarias, sitio N°70.
<b>Contenido</b>	Lavaplatos sin llave de paso.

<b>Fotografía N°</b>	168
<b>Fecha</b>	07-02-2020
<b>Ubicación</b>	Casetas Sanitarias, sitio N°71.
<b>Contenido</b>	Lavamanos sin llave de paso.

<b>Fotografía N°</b>	169
<b>Fecha</b>	07-02-2020
<b>Ubicación</b>	Casetas Sanitarias, sitio N°112.
<b>Contenido</b>	Lavamanos sin llave de paso.

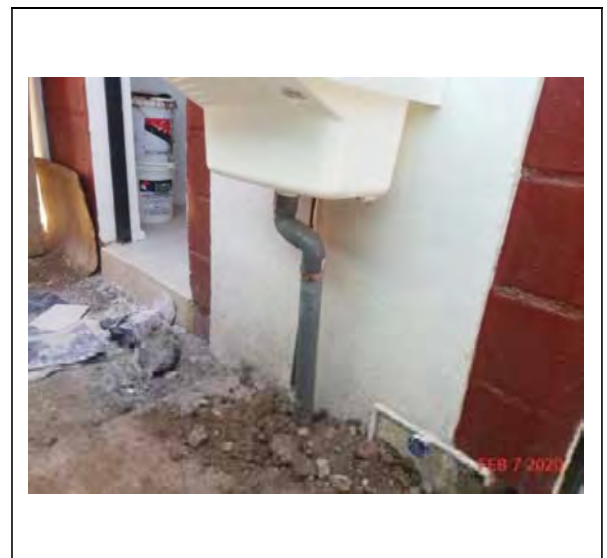
<b>Fotografía N°</b>	170
<b>Fecha</b>	07-02-2020
<b>Ubicación</b>	Casetas Sanitarias, sitio N°27.
<b>Contenido</b>	Lavadero sin pedestal metálico.

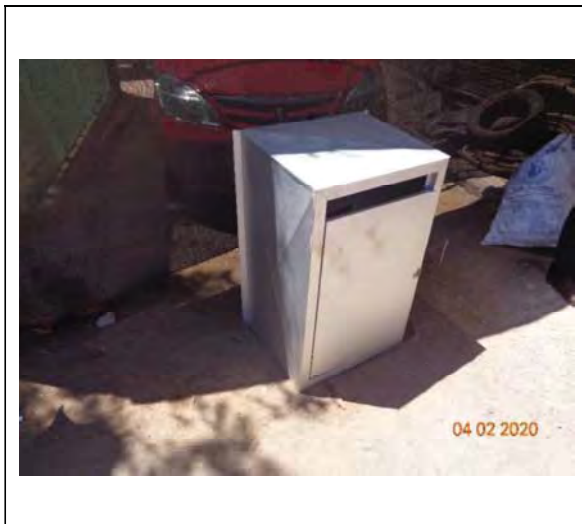
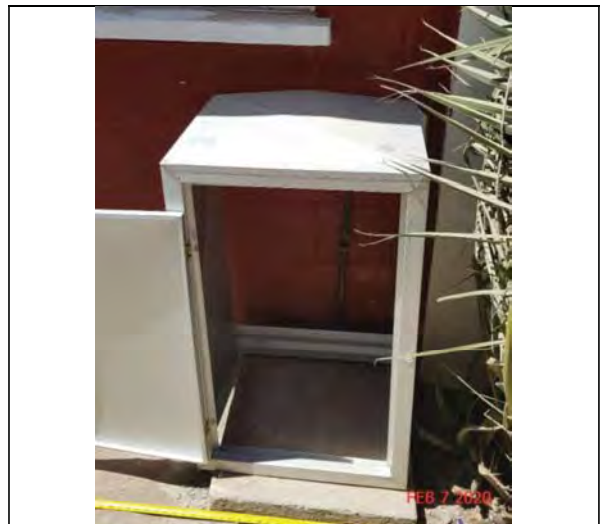
<b>Fotografía N°</b>	177
<b>Fecha</b>	04-02-2020
<b>Ubicación</b>	Casetas Sanitarias, sitio N°05.
<b>Contenido</b>	Obras de gas inconclusas.

<b>Fotografía N°</b>	178
<b>Fecha</b>	07-02-2020
<b>Ubicación</b>	Casetas Sanitarias, sitio N°46.
<b>Contenido</b>	Obras de gas inconclusas.

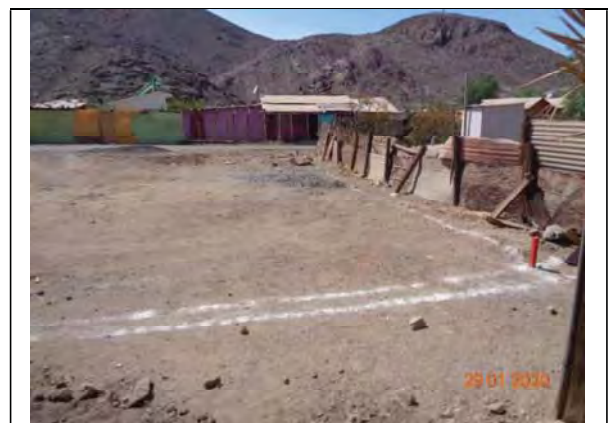
<b>Fotografía N°</b>	201
<b>Fecha</b>	29-01-2020
<b>Ubicación</b>	Sector norte Incahuasi.
<b>Contenido</b>	Trazado Planta de Tratamiento proyecto APR sobre pavimento ejecutado.

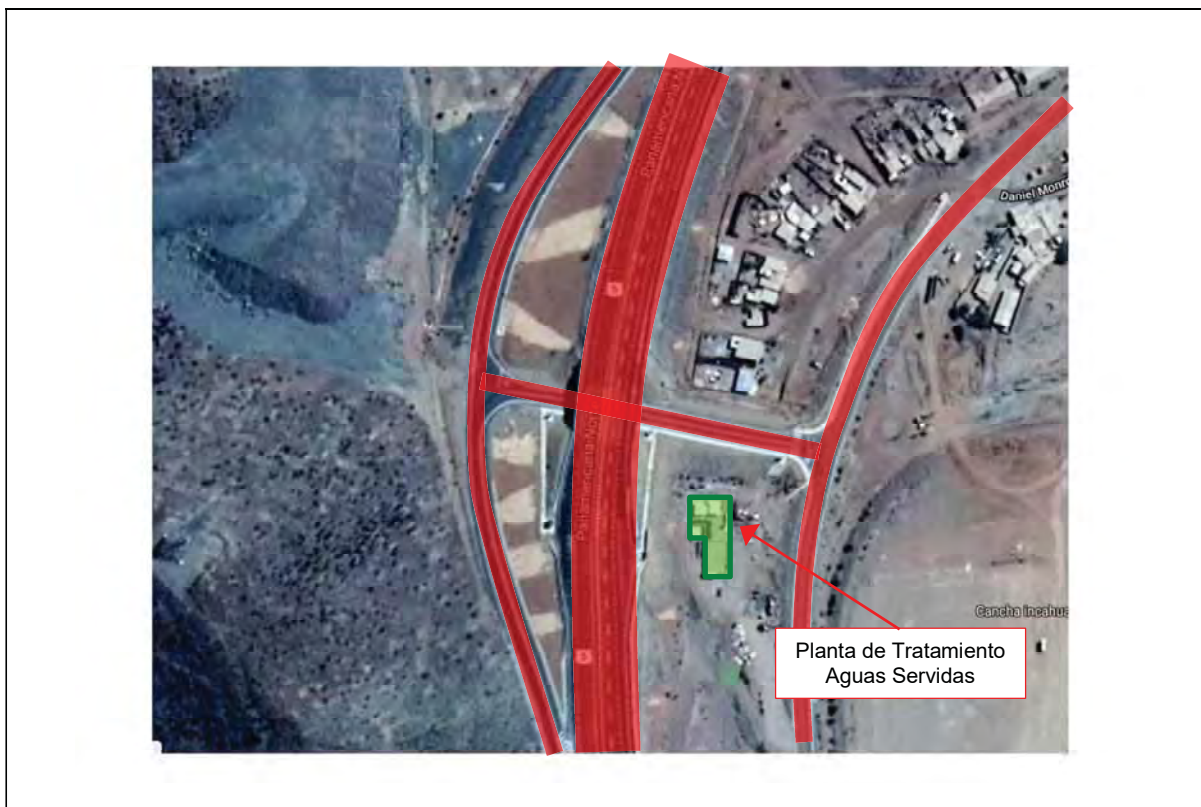
<b>Imagen N°</b>	16
<b>Fecha</b>	No Aplica.
<b>Ubicación</b>	Sector Sur Incahuasi.
<b>Contenido</b>	Ubicación en faja de protección de la Planta de Tratamiento de Aguas Servidas.
