INFORME DE DESEMPEÑO MENSUAL.

DIRECCION DE MEDIO AMBIENTE ASEO Y ORNATO

APOYO ADMINISTRATIVO, DIRECCIÓN DE MEDIO AMBIENTE, ASEO Y ORNATO,
PROGRAMA APR.

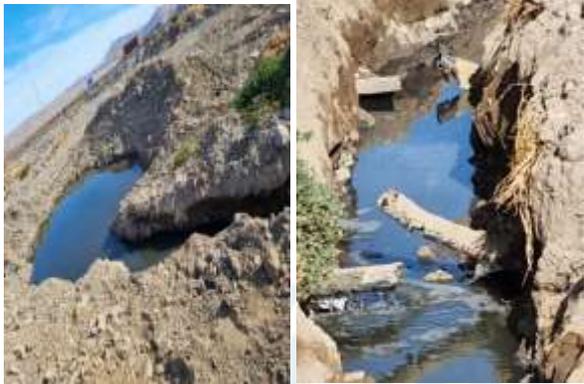
<p>Imagen N°3: Inspección funcionamiento de drenes, en lo ref. a drenes de emergencia, se aprecia cierta humedad en la superficie. Se mantendrá en observación.</p>

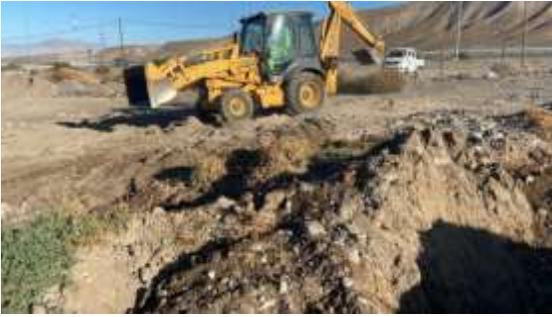
<p>Imagen N°4: Inspección funcionamiento de drenes Antiguos, estos se encontraron una rotura en línea de infiltración, la cual al parecer fue dañada por empresa contratista, la cual se puso en contacto con APR, para coordinar la reparación de esta.</p>

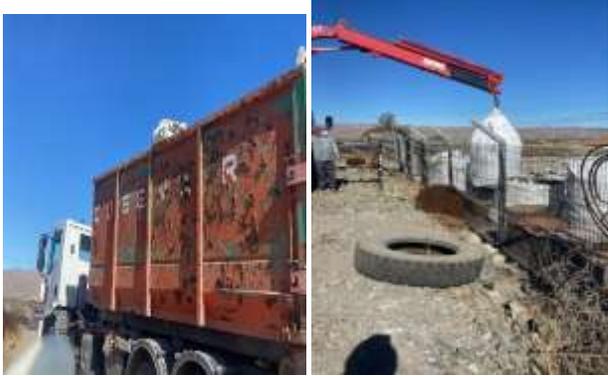
<p>Imagen N°5: Se verifica la reparación de rotura de drenes por parte de empresa contratista.</p>

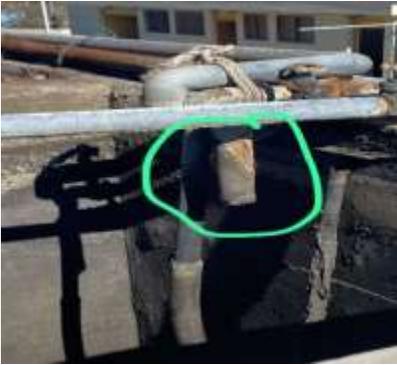
<p>Imagen N°8 : se coordina con operador, que proceda con el retiro de lodos desde digester, cuya operación se cumple, quedando digester con disponibilidad para recibir lodos desde reactor biológico.</p>

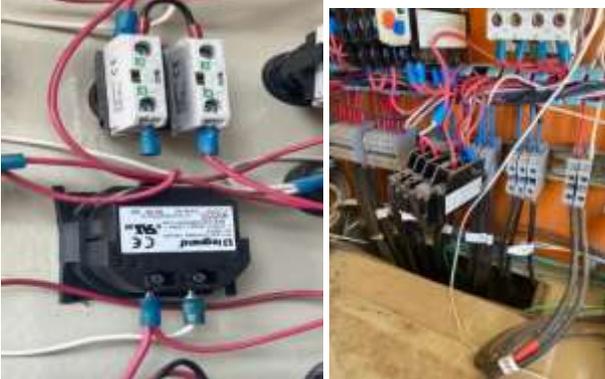
<p>Imagen N°9 : a raíz del trabajo de retiro de lodos, se produce una falla en bba de recirculación de lodos, la cual pudo ser levantada por operador con apoyo técnico. Se observa que en esta línea falta habilitar bba de recirculación N°2, la cual debería estar disponible ante alguna falla del equipo N°1. Se revisara estado de este equipo.</p>

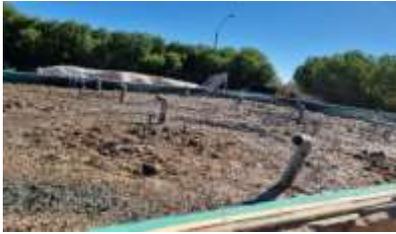
Imagen N°1: Se revisa colonia de lombrices, observándose gran cantidad de estas de buen tamaño, distribuidas en todo el estanque de lombrifiltro.

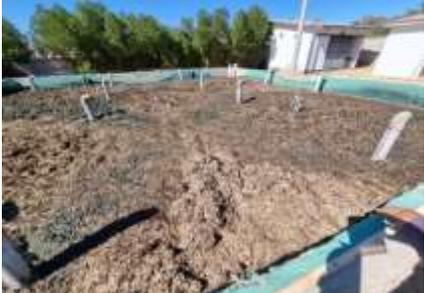
Imagen N°2: PTAS se encuentra funcionando de manera Automática, donde los aspersores han funcionado de manera normal, con mantenciones periódicas realizadas por operadores. No se observa presencia de olores ni moscas en toda la PTAS. Humectación homogénea, sin saturación, ni sectores secos.

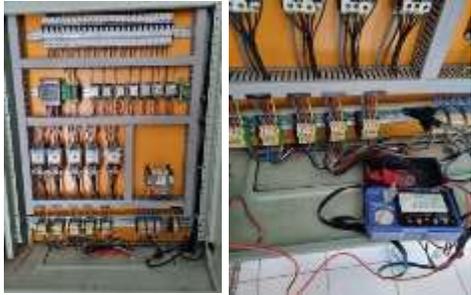
<p>Imagen N°3: Se realizan mediciones de parámetros eléctricos a los equipos (5 bombas), encontrándose operativas. Bomba N°4 continua con baja aislación y desequilibrio de corrientes en motor</p>

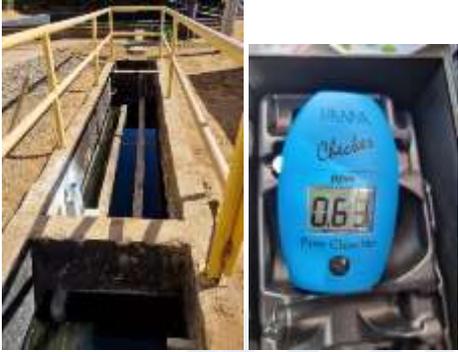
<p>Imagen N°4: Se verifica funcionamiento Cámara de contacto, la cual se encuentra con buen escurrimiento de efluente, con sus respectivas tabletas de cloración y posterior tratamiento de clorador. Se realiza medición de cloro libre, encontrándose dentro de los parámetros de la norma.</p>

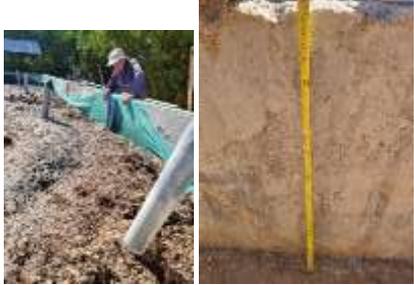
<p>Imagen N°6: Se realiza levantamiento de información para realizar mejoramiento en construcción de línea de By-Pass de emergencia. PVC 50 mm, x 15 mts.</p>

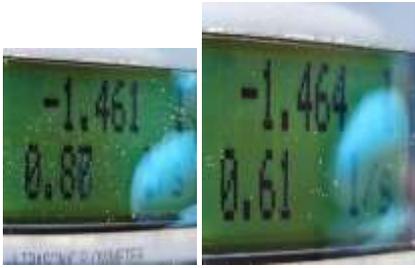
<p>Imagen N°7: por medio de instrumento Medidor de Flujo Portátil Ultrasónico, se realiza medición de caudal de elevación de las bombas elevadoras Pozo 2, esto con la finalidad de poder obtener dato aprox, de caudales de operación d esta PTAS. Según registro, Bbas elevan aprox 0,8 l/s y 0,6 litros por segundo. NOTA: Aun falta habilitar horómetros para poder calcular producción total.</p>

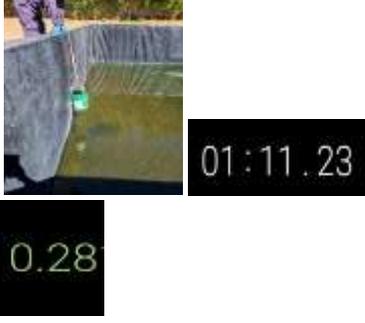
<p>01:11.23</p> <p>0.28</p> <p>Litros por Segundos</p>	<p>Imagen N° 9: por medio de cálculo de tiempo y volumen, se realiza medición de caudal de línea de Efluentes hacia estanque de acumulación, esto con la finalidad de poder obtener dato aprox, de caudales de salida o agua tratada, dando un caudal de aprox. De salida de 0.28 litros por segundo.</p>
--	--
