INFORME DE DESEMPEÑO MENSUAL.

DIRECCION DE MEDIO AMBIENTE ASEO Y ORNATO

AGOSTO 2023

APOYO PROGRAMA APR.

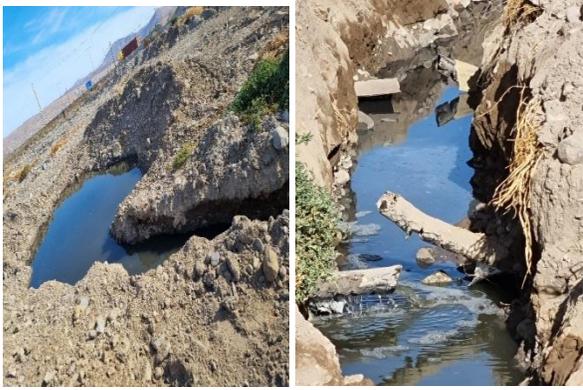
<p>Imagen N°4: Inspección funcionamiento de drenes Antiguos, estos se encontraron una rotura en línea de infiltración, la cual al parecer fue dañada por empresa contratista, la cual se puso en contacto con APR, para coordinar la reparación de esta.</p>

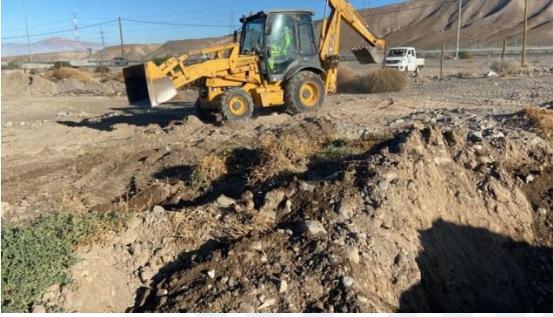
<p>Imagen N°5: Se verifica la reparación de rotura de drenes por parte de empresa contratista.</p>

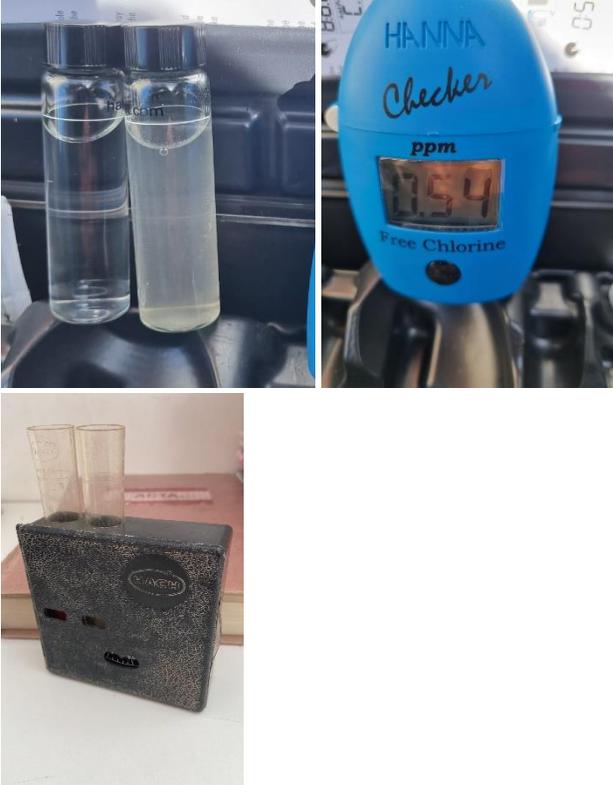
<p>Imagen N°7 : se capacita a operador en toma de muestra de cloro residual, además se contrasta medición con equipo personal digital, para verificar cantidad de cloro en salida de pta. Este mide 0.54 mg/l, el cual cumple con el mínimo que exige la norma (0.20 mg/L).</p>

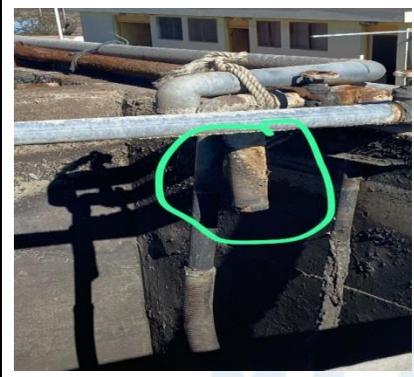
Imagen N°9 : a raíz del trabajo de retiro de lodos, se produce una falla en bba de recirculación de lodos, la cual pudo ser levantada por operador con apoyo técnico. Se observa que en esta línea falta habilitar bba de recirculación N°2, la cual debería estar disponible ante alguna falla del equipo N°1. Se revisara estado de este equipo.

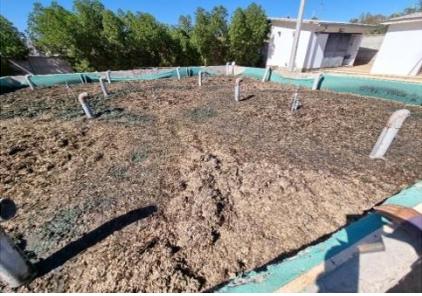
<p>Imagen N°2: PTAS se encuentra funcionando de manera Automática, donde los aspersores han funcionado de manera normal, con mantenciones periódicas realizadas por operadores. No se observa presencia de olores ni moscas en toda la PTAS. Humectación homogénea, sin saturación, ni sectores secos.</p>

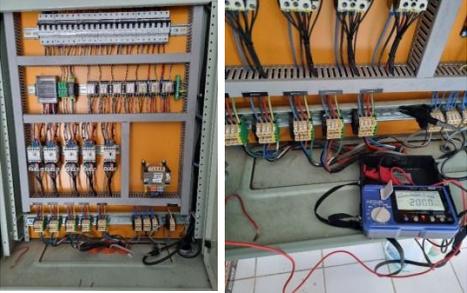
<p>Imagen N°3: Se realizan mediciones de parámetros eléctricos a los equipos (5 bombas), encontrándose operativas. Bomba N°4 continua con baja aislación y desequilibrio de corrientes en motor</p>
