INFORME DE DESEMPEÑO MENSUAL.

DIRECCION DE MEDIO AMBIENTE ASEO Y ORNATO

APOYO PROGRAMA APR.

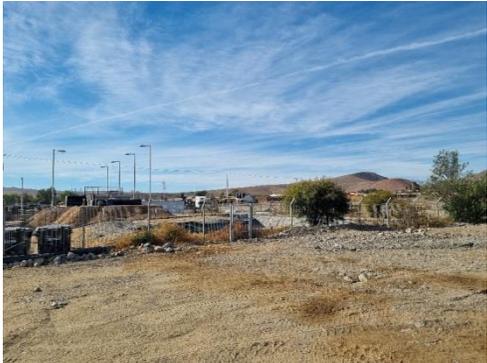
<p>Imagen N°3: Inspección funcionamiento de drenes, en lo ref. a drenes de emergencia, se aprecia cierta humedad en la superficie. Se mantendrá en observación.</p>

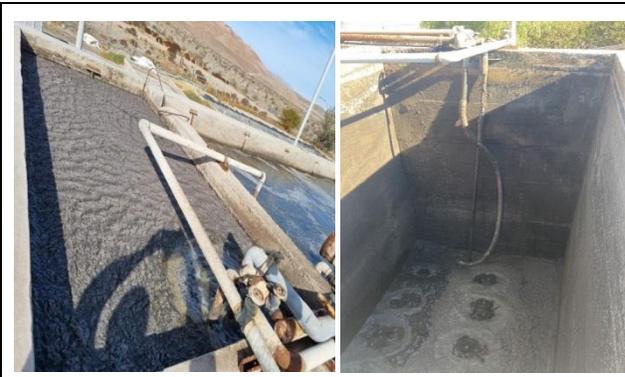
Imagen N°8 : se coordina con operador, que proceda con el retiro de lodos desde digestor, cuya operación se cumple, quedando digestor con disponibilidad para recibir lodos desde reactor biológico.

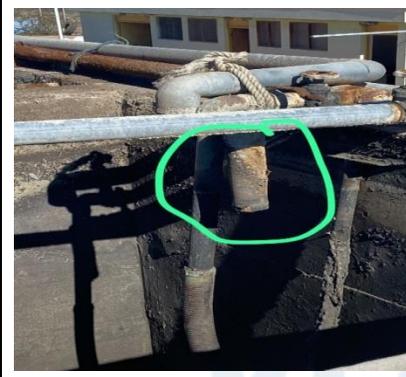
Imagen N°9 : a raíz del trabajo de retiro de lodos, se produce una falla en bba de recirculación de lodos, la cual pudo ser levantada por operador con apoyo técnico. Se observa que en esta línea falta habilitar bba de recirculación N°2, la cual debería estar disponible ante alguna falla del equipo N°1. Se revisara estado de este equipo.

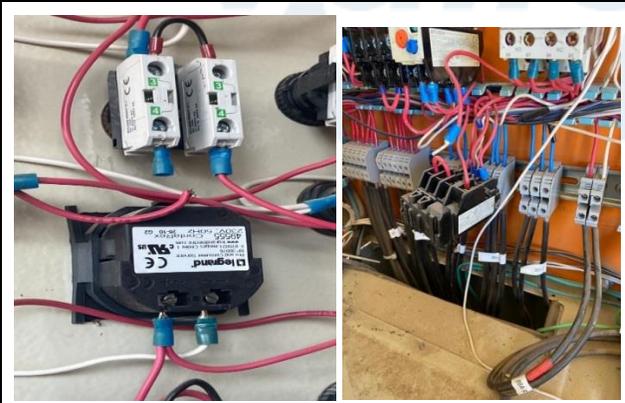
Imagen N° 10 : En tablero eléctrico, se han producido fallos de desconexión y operación de protecciones. Debido al mal estado que este tiene. Se realizará mantención preventiva, a la espera de poder realizar un mejoramiento mayor a instalaciones eléctricas.

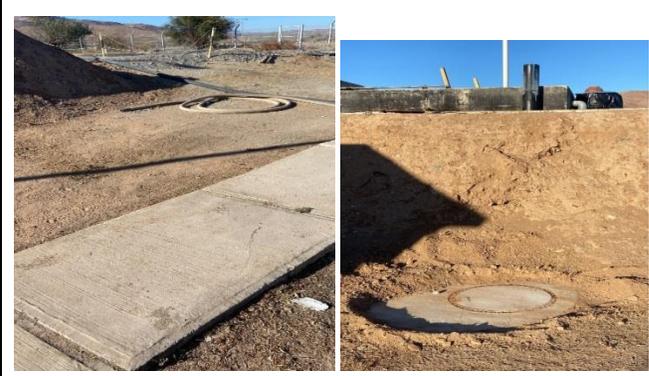
Imagen N° 11 : Se continua con levantamiento de información, para poder obtener mayor cantidad de datos técnicos, para la confección de Proyecto de Mejoramiento de esta PTAS (Acciona). En esta, se ha encontrado una cámara de registro, en la cual se podrá instalar medidor de caudal para mediciones de caudales de aguas tratadas.

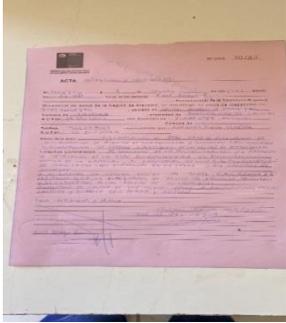
<p>Imagen N°1: Asesoría ante fiscalización de seremia de salud en PTAS de Domeyko</p>

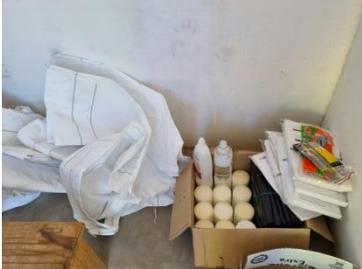
<p>Imagen N°2: Entrega de Insumos, maxi sacos, e materiales de aseo (para PTAS Domeyko y PTAS Cachiyuyo)</p>

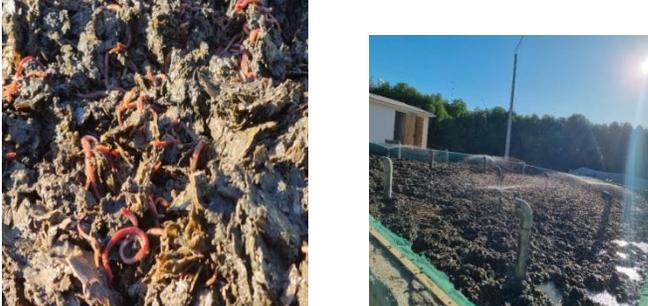
<p>Imagen N°3: Inspección funcionamiento PTAS Cachiyuyo</p>

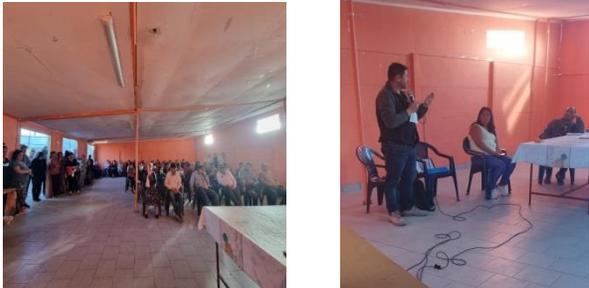
<p>Imagen N°4: Participación Asamblea localidad de Domeyko, se entrega información respecto al uso del alcantarillado, y a las obras de mejoramiento para esta PTAS.</p>

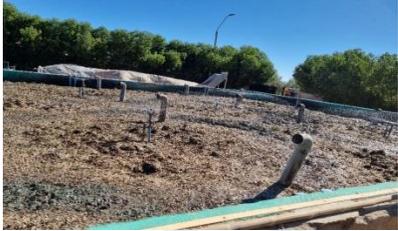
<p>Imagen N°1: Se revisa colonia de lombrices, observándose gran cantidad de estas de buen tamaño, distribuidas en todo el estanque de lombrifiltro.</p>

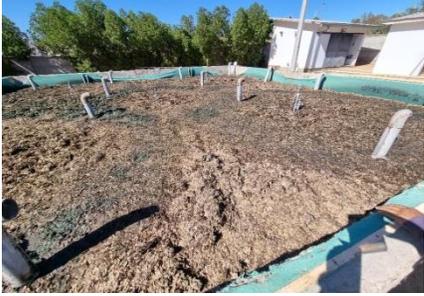
<p>Imagen N°2: PTAS se encuentra funcionando de manera Automática, donde los aspersores han funcionado de manera normal, con mantenciones periódicas realizadas por operadores. No se observa presencia de olores ni moscas en toda la PTAS. Humectación homogénea, sin saturación, ni sectores secos.</p>

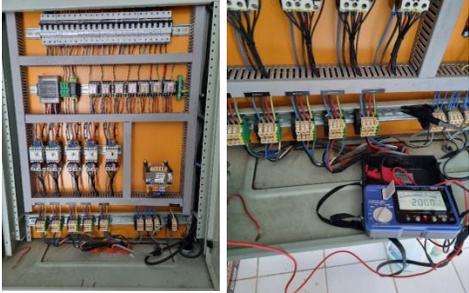
<p>Imagen N°3: Se realizan mediciones de parámetros eléctricos a los equipos (5 bombas), encontrándose operativas. Bomba N°4 continua con baja aislación y desequilibrio de corrientes en motor</p>

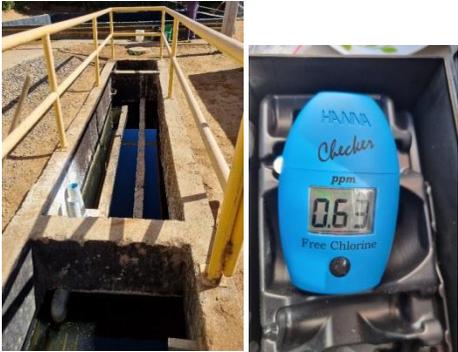
<p>Imagen N°4: Se verifica funcionamiento Cámara de contacto, la cual se encuentra con buen escurrimiento de efluente, con sus respectivas tabletas de cloración y posterior tratamiento de clorador. Se realiza medición de cloro libre, encontrándose dentro de los parámetros de la norma.</p>

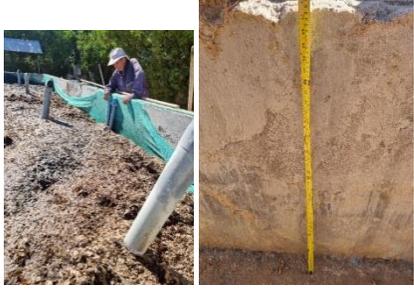
<p>Imagen N°6: Se realiza levantamiento de información para realizar mejoramiento en construcción de línea de By-Pass de emergencia. PVC 50 mm, x 15 mts.</p>

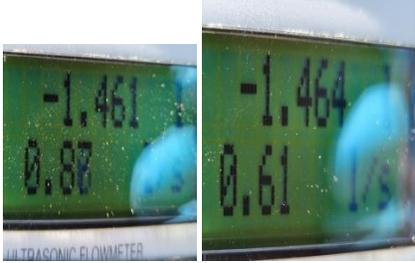
<p>Imagen N°7: por medio de instrumento Medidor de Flujo Portátil Ultrasónico, se realiza medición de caudal de elevación de las bombas elevadoras Pozo 2, esto con la finalidad de poder obtener dato aprox, de caudales de operación d esta PTAS. Según registro, Bbas elevan aprox 0,8 l/s y 0,6 litros por segundo. NOTA: Aun falta habilitar horómetros para poder calcular producción total.</p>

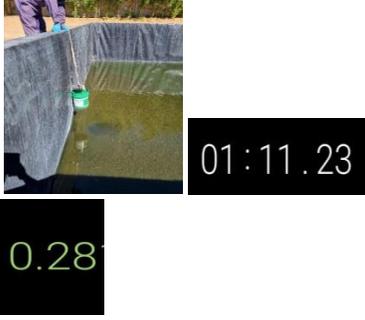
<p>Litros por Segundos</p>	<p>Imagen N° 9: por medio de cálculo de tiempo y volumen, se realiza medición de caudal de línea de Efluentes hacia estanque de acumulación, esto con la finalidad de poder obtener dato aprox, de caudales de salida o agua tratada, dando un caudal de aprox. De salida de 0.28 litros por segundo.</p>
