**ORDENA DEMOLICION PROPIEDAD
QUE INDICA POR INMINENTE PELIGRO DE
DERRUMBE**

DECRETO EXENTO N° 00810 /

INFORME TECNICO ESTADO ESTRUCTURAL N° 162

GENERALIDADES: El presente informe se refiere al estado estructural de la Construcción afectada por incendio, ubicada en calle [REDACTED] Sector Centro, Vallenar y propone a la autoridad las medidas procedentes.

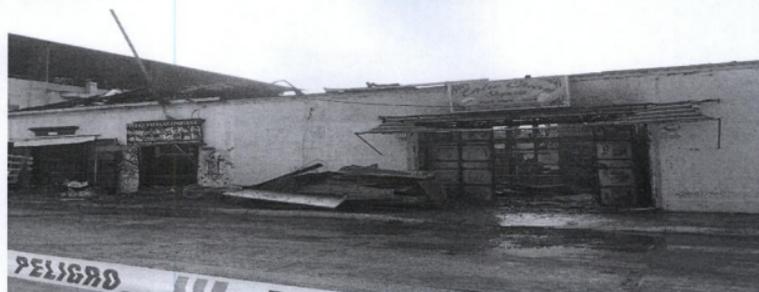
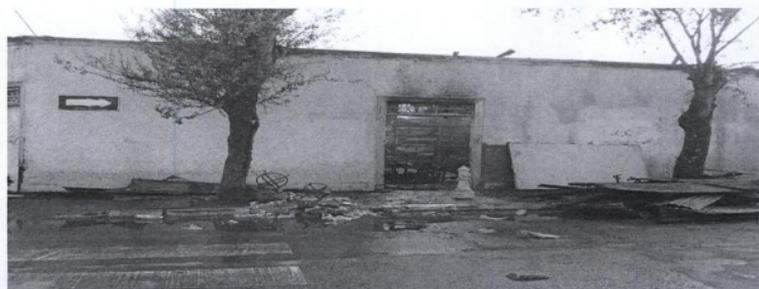
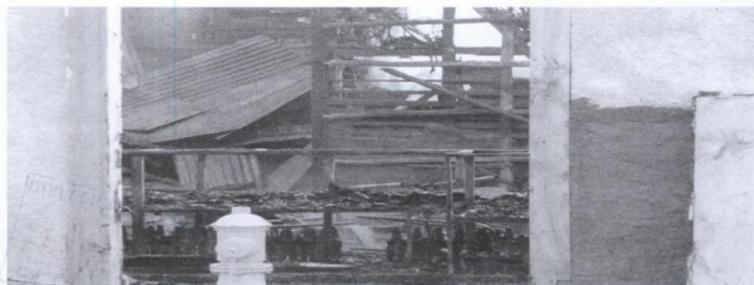
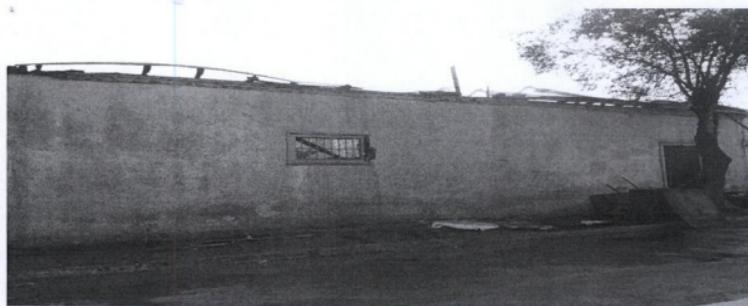
REPORTAJE FOTOGRAFICO

OBRA GRUESA VIVIENDA: En la propiedad existe una construcción de larga data, que enfrenta a la calle de su ubicación, construida en base a pies derechos y horizontales de madera rellena con una mezcla de barro y material orgánico (Churque), con revestimientos en base a una mortero de arena, cemento y agua. En general, la construcción muestra un alto deterioro producto de las llamas específicamente en la estructura de madera de muros y techumbre, marcos de puertas y ventanas las que presentan compromiso estructural o daños y que resultaron totalmente consumidas por las llamas.

CONCLUSIONES: En general, la construcción señalada se encuentra inhabitable, muestra deterioro, desgaste y fatiga de materiales producto del fuego y las altas temperaturas produciéndose compromiso estructural por el debilitamiento de estos; detectándose deficiencias que afectan las condiciones de estabilidad, estanqueidad y consolidación estructural advirtiéndolo un alto riesgo de derrumbe con las consecuencias que dicha situación presenta al sector y a la comunidad.

1° Ordénese la demolición con carácter de urgente de la construcción afectada por incendio ubicada en calle [REDACTED] [REDACTED] ValLENAR, de Propiedad de SOC. DE INV. BARAQUI GIMENEZ LTDA, por no ofrecer esta edificación las garantías necesarias de seguridad por constituir un peligro latente para la comunidad ante las deficientes condiciones estructurales con inminente peligro de derrumbe
