**CONTRALORÍA REGIONAL DE ATACAMA  
UNIDAD DE CONTROL EXTERNO**

# **INSPECCIÓN DE OBRA PÚBLICA**

## **MUNICIPALIDAD DE VALLENAR**

INFORME N° 146 / 2020  
19 DE FEBRERO DE 2021

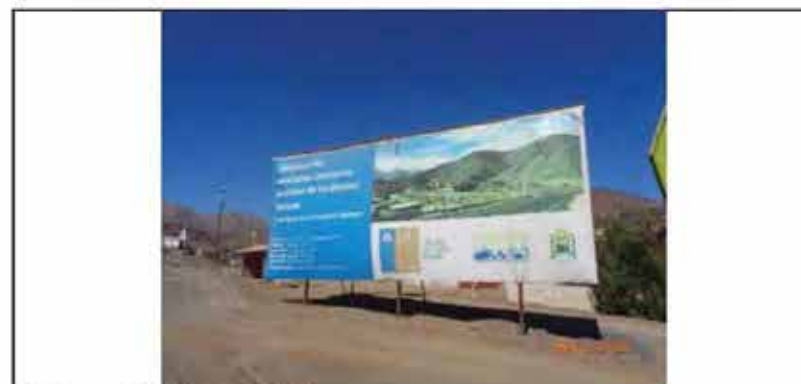
Fotografía N°	1
Fecha captura	03-02-2020
Contenido	Letrero de obras en acceso a faenas.

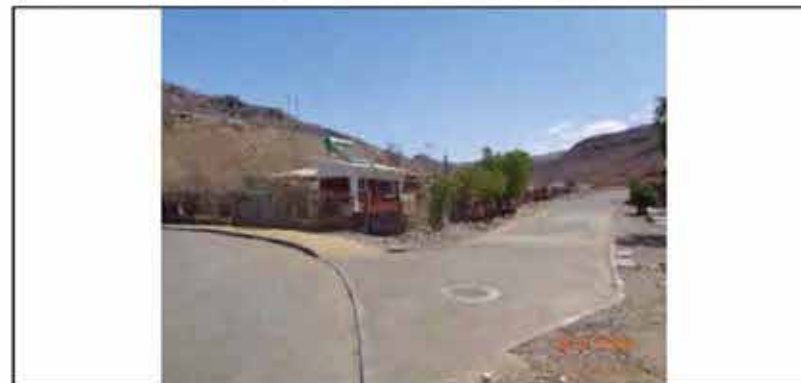
Fotografía N°	2
Fecha captura	29-01-2020
Contenido	Pavimentación y caseta sanitaria.

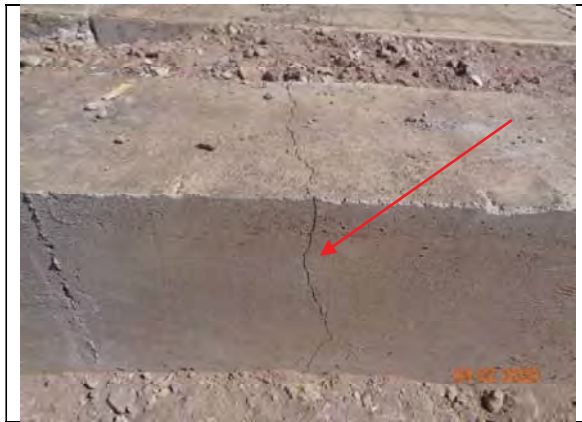
<b>Fotografía N°</b>	17
<b>Fecha captura</b>	04-02-2020
<b>Ubicación</b>	Calle Daniel Monroy esquina Pasaje El Minero.
<b>Contenido</b>	Fisuras en diversos sectores del muro de mampostería.

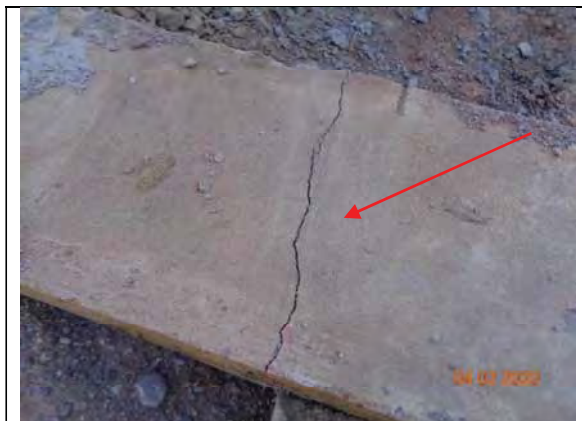
<b>Fotografía N°</b>	19
<b>Fecha</b>	04-02-2020
<b>Ubicación</b>	Pasaje El Minero
<b>Contenido</b>	Fisuras en diversos sectores del muro de mampostería.

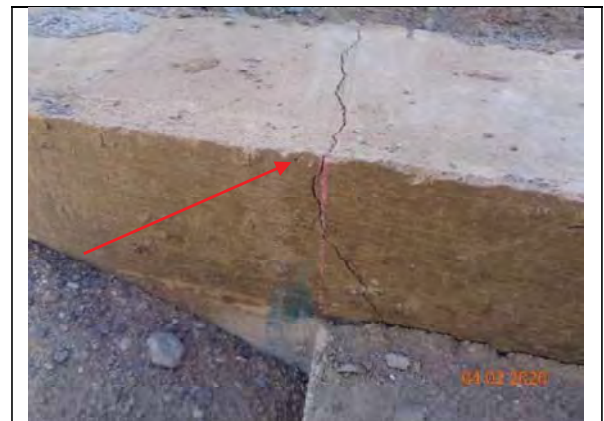
<b>Fotografía N°</b>	20
<b>Fecha</b>	04-02-2020
<b>Ubicación</b>	Pasaje El Minero
<b>Contenido</b>	Fisuras en diversos sectores del muro de mampostería.

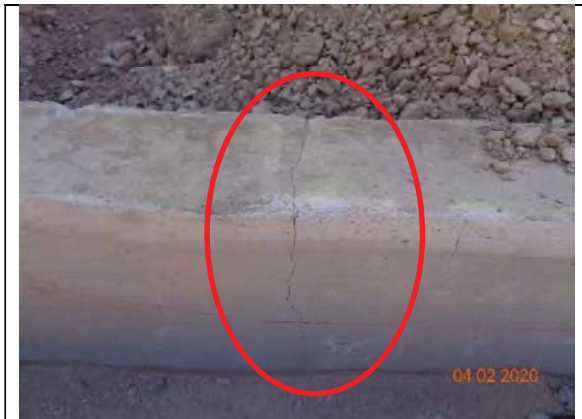
<b>Fotografía N°</b>	21
<b>Fecha captura</b>	04-02-2020
<b>Ubicación</b>	Pasaje El Minero
<b>Contenido</b>	Fisuras en diversos sectores del muro de mampostería.

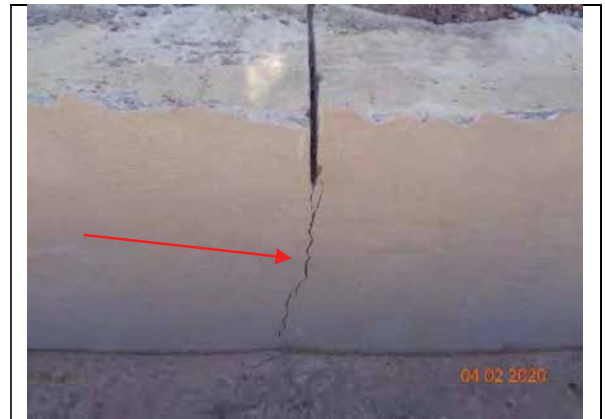
<b>Fotografía N°</b>	22
<b>Fecha</b>	04-02-2020
<b>Ubicación</b>	Pasaje El Minero
<b>Contenido</b>	Fisuras en diversos sectores del muro de mampostería.

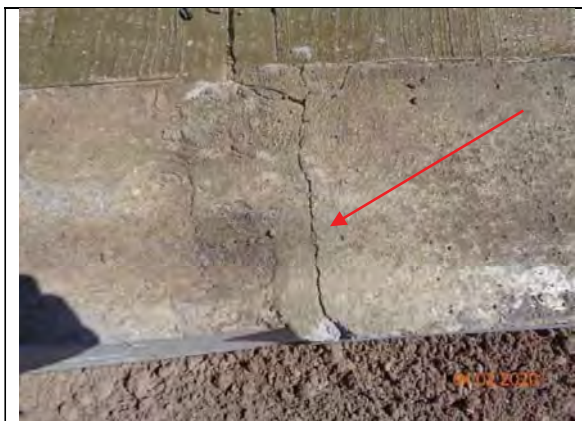
<b>Fotografía N°</b>	23
<b>Fecha</b>	04-02-2020
<b>Ubicación</b>	Veredón sur proyectado.
<b>Contenido</b>	Fisuras en diversos sectores del muro de mampostería.

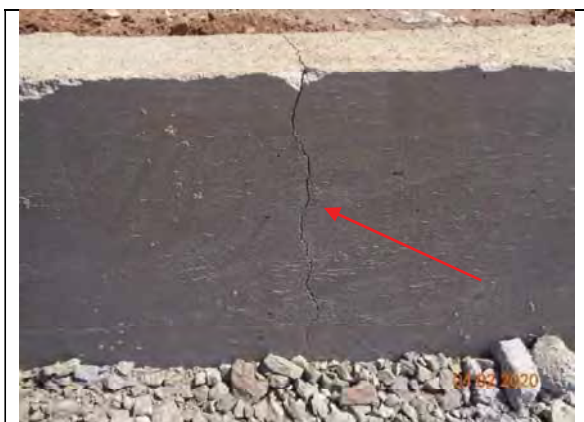
<b>Fotografía N°</b>	25
<b>Fecha captura</b>	04-02-2020
<b>Ubicación</b>	Veredón sur proyectado.
<b>Contenido</b>	Fisuras en diversos sectores del muro de mampostería.

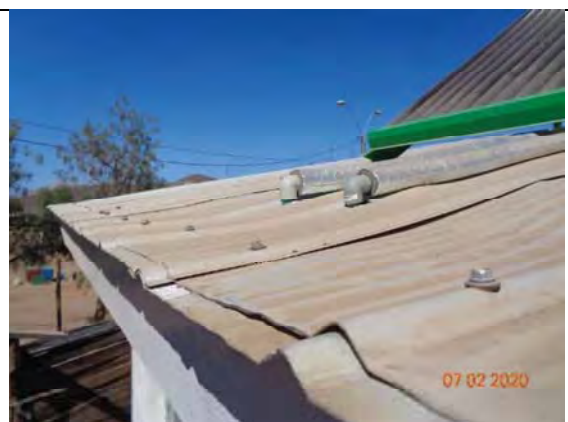
<b>Fotografía N°</b>	26
<b>Fecha</b>	07-02-2020
<b>Ubicación</b>	Casetas Sanitarias, sitio N°70.
<b>Contenido</b>	Cubierta de las caseras sanitarias en mal estado.

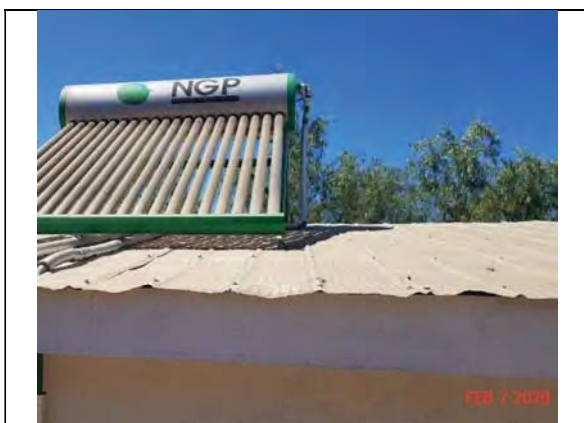
<b>Fotografía N°</b>	27
<b>Fecha</b>	07-02-2020
<b>Ubicación</b>	Casetas Sanitarias, sitio N°46.
<b>Contenido</b>	Cubierta de las caseras sanitarias en mal estado.

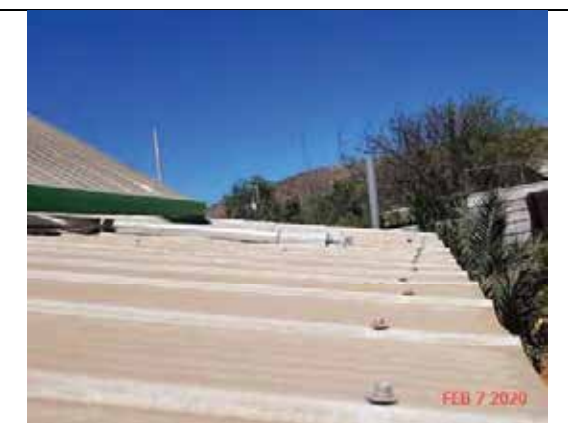
<b>Fotografía N°</b>	28
<b>Fecha</b>	07-02-2020
<b>Ubicación</b>	Casetas Sanitarias, sitio N°46.
<b>Contenido</b>	Cubierta de las caseras sanitarias en mal estado.

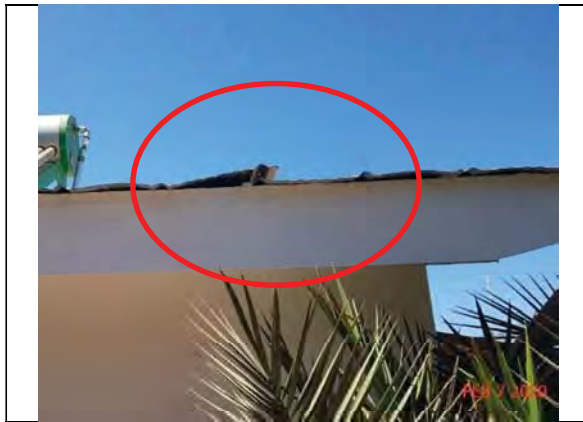
<b>Fotografía N°</b>	29
<b>Fecha captura</b>	07-02-2020
<b>Ubicación</b>	Casetas Sanitarias, sitio N°46.
<b>Contenido</b>	Cubierta de las caseras sanitarias en mal estado.

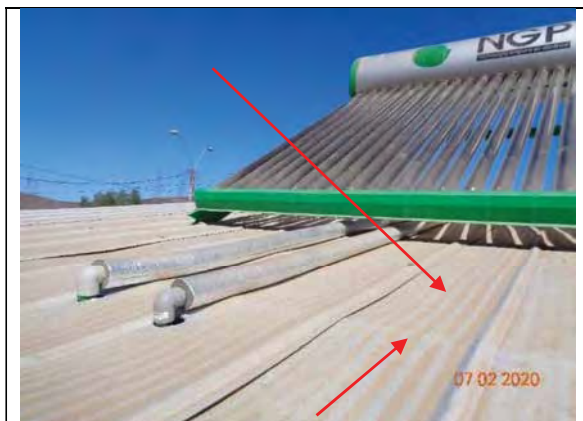
<b>Fotografía N°</b>	31
<b>Fecha</b>	07-02-2020
<b>Ubicación</b>	Casetas Sanitarias, sitio N°70.
<b>Contenido</b>	Cubierta de las caseras sanitarias en mal estado.

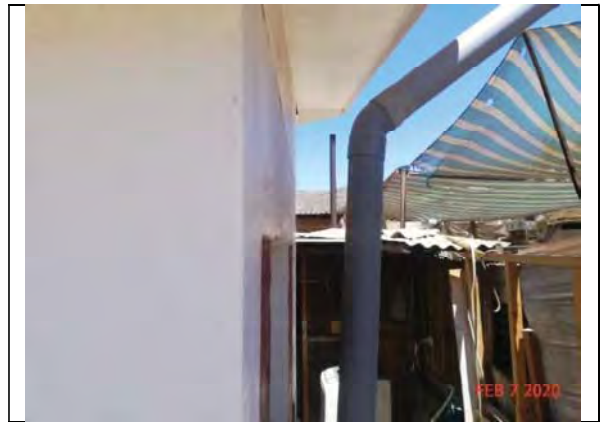
<b>Fotografía N°</b>	38
<b>Fecha</b>	07-02-2020
<b>Ubicación</b>	Casetas Sanitarias, sitio N°27.
<b>Contenido</b>	Ductos sin afianzamiento.

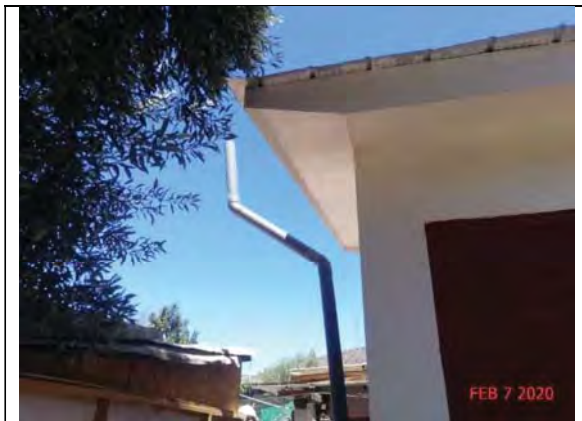
<b>Fotografía N°</b>	39
<b>Fecha</b>	07-02-2020
<b>Ubicación</b>	Casetas Sanitarias, sitio N°44.
<b>Contenido</b>	Ductos sin afianzamiento.

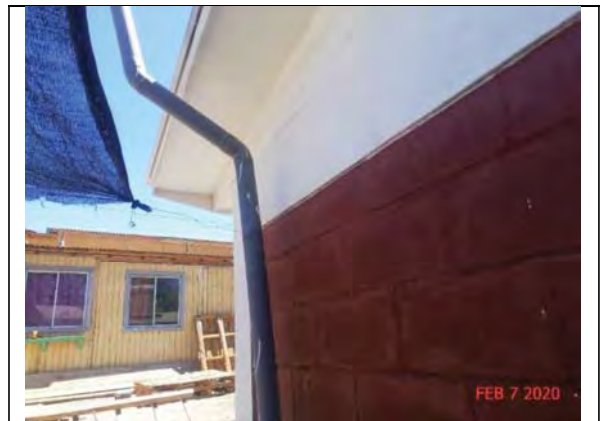
<b>Fotografía N°</b>	40
<b>Fecha</b>	07-02-2020
<b>Ubicación</b>	Casetas Sanitarias, sitio N°50.
<b>Contenido</b>	Ductos sin afianzamiento.

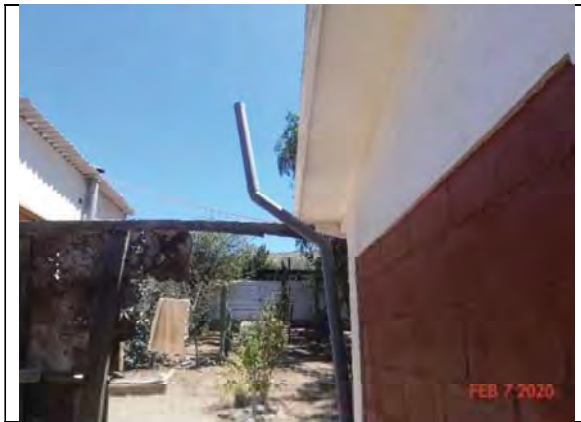
<b>Fotografía N°</b>	41
<b>Fecha captura</b>	07-02-2020
<b>Ubicación</b>	Casetas Sanitarias, sitio N°61.
<b>Contenido</b>	Ductos sin afianzamiento.

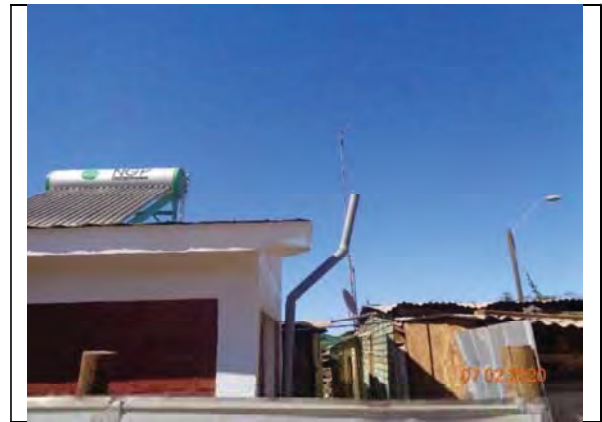
<b>Fotografía N°</b>	42
<b>Fecha</b>	07-02-2020
<b>Ubicación</b>	Casetas Sanitarias, sitio N°71.
<b>Contenido</b>	Ductos sin afianzamiento.

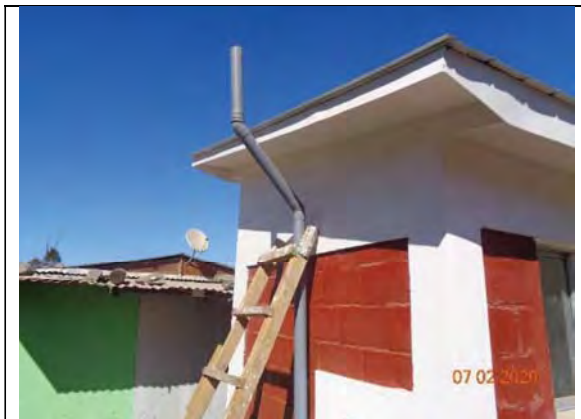
<b>Fotografía N°</b>	43
<b>Fecha</b>	07-02-2020
<b>Ubicación</b>	Casetas Sanitarias, sitio N°112.
<b>Contenido</b>	Ductos sin afianzamiento.

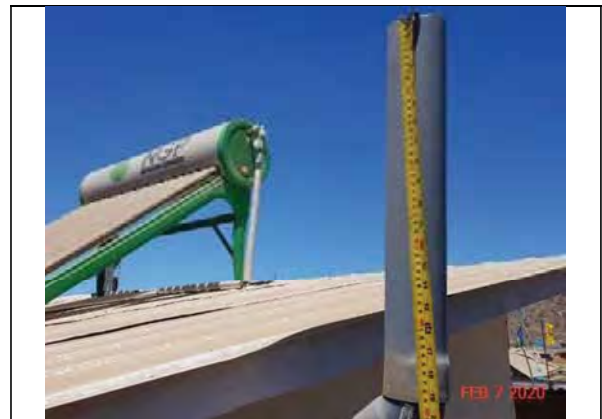
<b>Fotografía N°</b>	44
<b>Fecha</b>	07-02-2020
<b>Ubicación</b>	Casetas Sanitarias, sitio N°27.
<b>Contenido</b>	Ductos no cumplen con las condiciones de ventilación reglamentada.

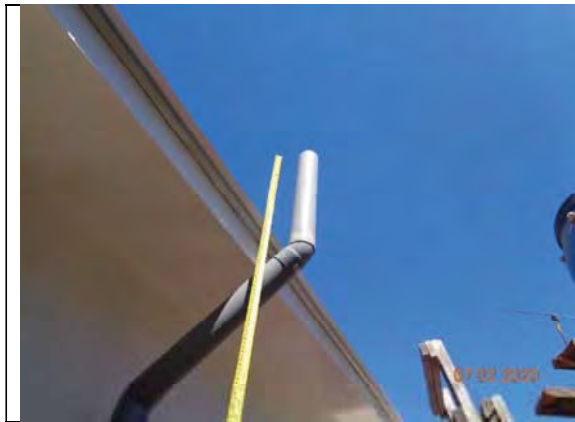
<b>Fotografía N°</b>	45
<b>Fecha captura</b>	07-02-2020
<b>Ubicación</b>	Casetas Sanitarias, sitio N°70.
<b>Contenido</b>	Ductos no cumplen con las condiciones de ventilación reglamentada.

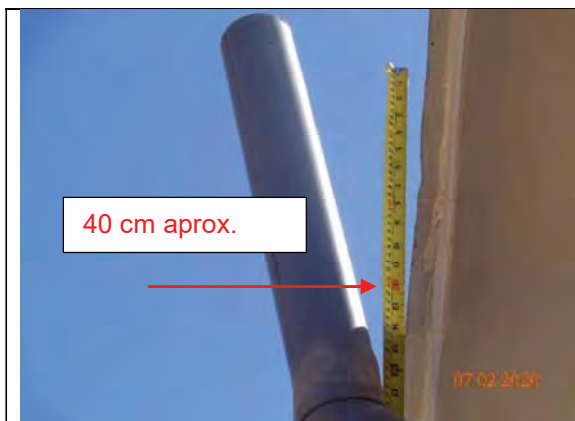
<b>Fotografía N°</b>	47
<b>Fecha</b>	07-02-2020
<b>Ubicación</b>	Casetas Sanitarias, sitio N°71.
<b>Contenido</b>	Ductos no cumplen con las condiciones de ventilación reglamentada.

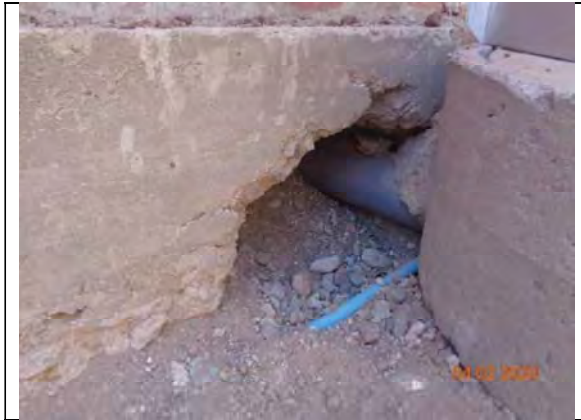
<b>Fotografía N°</b>	49
<b>Fecha</b>	04-02-2020
<b>Ubicación</b>	Casetas Sanitarias, sitio N°10.
<b>Contenido</b>	Cimiento y sobrecimiento intervenidos.

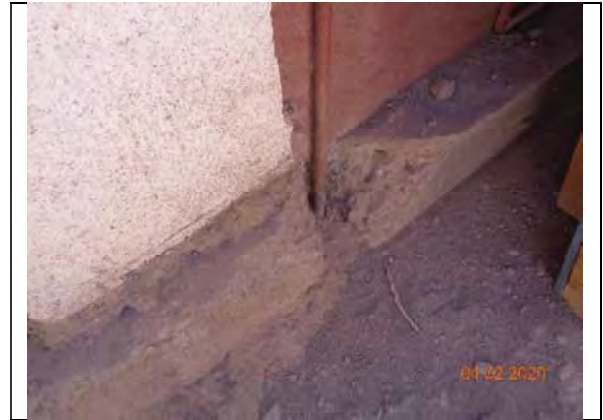
<b>Fotografía N°</b>	50
<b>Fecha</b>	04-02-2020
<b>Ubicación</b>	Casetas Sanitarias, sitio N°10.
<b>Contenido</b>	Cimiento y sobrecimiento intervenidos.

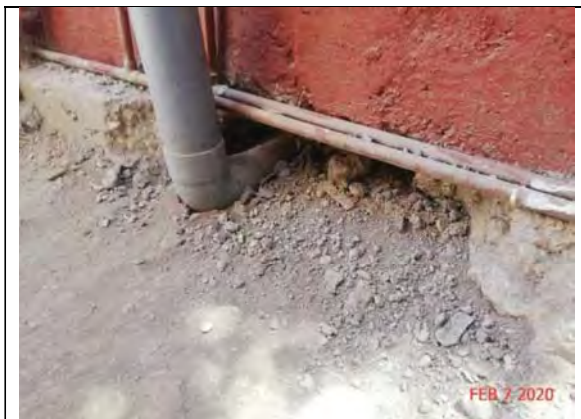
<b>Fotografía N°</b>	51
<b>Fecha</b>	07-02-2020
<b>Ubicación</b>	Casetas Sanitarias, sitio N°44.
<b>Contenido</b>	Cimiento y sobrecimiento intervenidos.

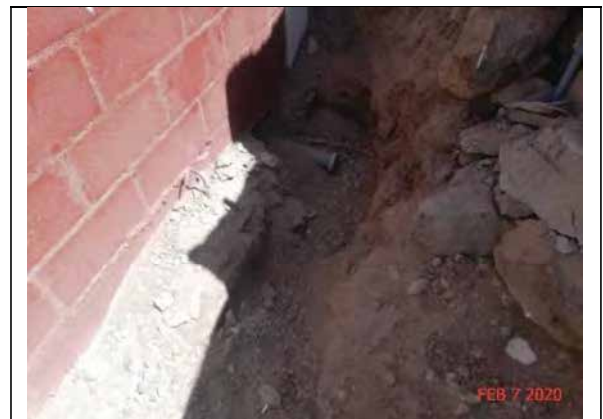
<b>Fotografía N°</b>	52
<b>Fecha</b>	07-02-2020
<b>Ubicación</b>	Casetas Sanitarias, sitio N°50.
<b>Contenido</b>	Cimiento y sobrecimiento intervenidos.

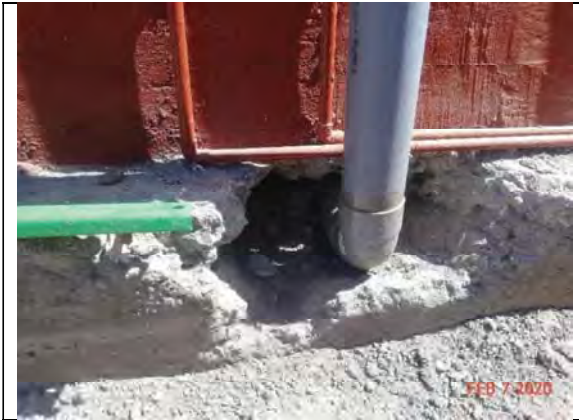
<b>Fotografía N°</b>	53
<b>Fecha</b>	07-02-2020
<b>Ubicación</b>	Casetas Sanitarias, sitio N°51.
<b>Contenido</b>	Cimiento y sobrecimiento intervenidos.

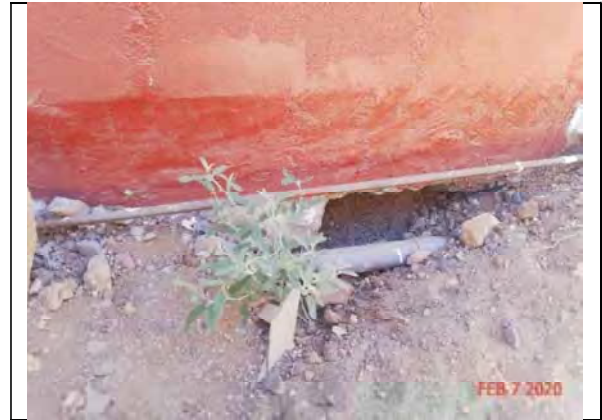
<b>Fotografía N°</b>	54
<b>Fecha</b>	07-02-2020
<b>Ubicación</b>	Casetas Sanitarias, sitio N°70.
<b>Contenido</b>	Cimiento y sobrecimiento intervenidos.

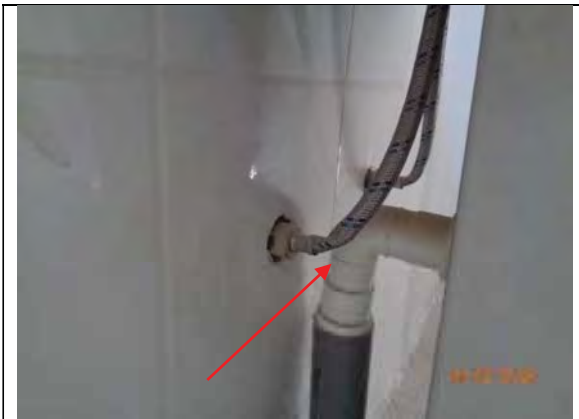
<b>Fotografía N°</b>	55
<b>Fecha</b>	04-02-2020
<b>Ubicación</b>	Casetas Sanitarias, sitio N°03.
<b>Contenido</b>	Instalación de flexibles de lavamanos estrangulados.

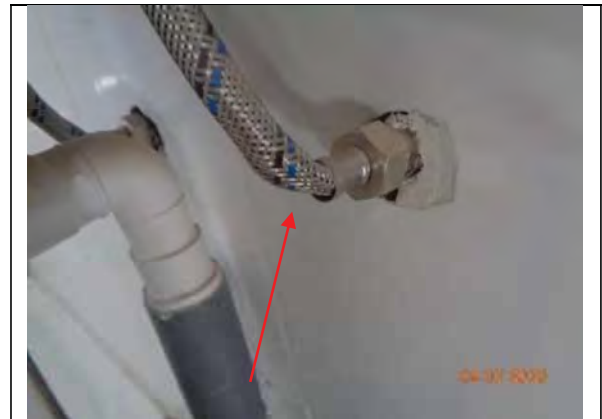
<b>Fotografía N°</b>	56
<b>Fecha</b>	04-02-2020
<b>Ubicación</b>	Casetas Sanitarias, sitio N°03.
<b>Contenido</b>	Instalación de flexibles de lavamanos estrangulados.

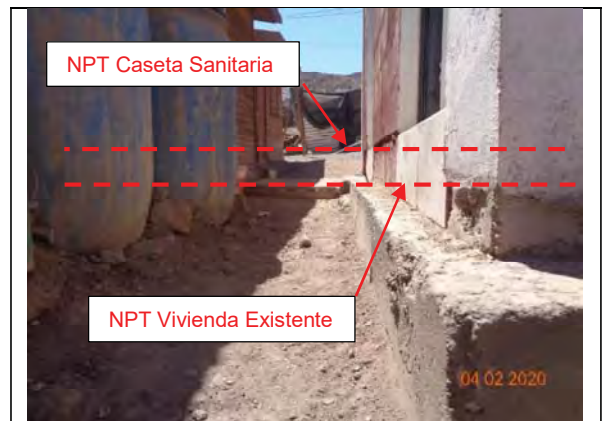
<b>CONCLUSIÓN</b>		Al respecto, y atendido que las acciones informadas por la entidad edilicia aún no se concretan, corresponde mantener lo observado, debiendo la Municipalidad de Vallenar materializar la corrección de la deficiencia técnica advertida, en el plazo de 60 días hábiles, contados desde la recepción del presente informe. (LC)			
9	2.1.4.-Hormigon de Sobrecimientos-	Niveles de Piso terminado de las Casetas Sanitarias no cumplen con lo establecido en el contrato.	Se visualizó que los Niveles de Piso Terminado de las Casetas Sanitarias ubicadas en los sitios N°s 10, 62 y 71, no dan cumplimiento lo mandado por las especificaciones técnicas, por cuanto, lo ejecutado no se adecua al nivel de la vivienda existente. A modo de ejemplo, se puede señalar una diferencia de 24 cm en el sitio N° 10 y una diferencia de 42 cm en el sitio N° 71.	- Lo indicado para el ítem 2.1.4.-Hormigon de Sobrecimientos-, de las Especificaciones Técnicas, que señala que "La altura definitiva del sobrecimiento será variable entre 20 y 60 cms de acuerdo a las necesidades geométricas dadas por las características de las edificaciones existentes. Se debe alcanzar el nivel de la vivienda existente".	- Fotografías N°s 67 a la 73, del anexo N° 4. - Estado de Pago N°8.

<b>Fotografía N°</b>	68
<b>Fecha</b>	04-02-2020
<b>Ubicación</b>	Casetas Sanitarias, sitio N°10.
<b>Contenido</b>	Nivel de Piso Terminado de Casetas Sanitarias no cumplen con lo especificado.

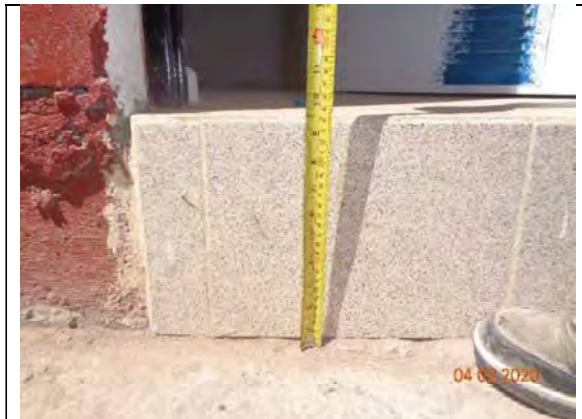
<b>Fotografía N°</b>	69
<b>Fecha</b>	04-02-2020
<b>Ubicación</b>	Casetas Sanitarias, sitio N°10.
<b>Contenido</b>	Nivel de Piso Terminado de Casetas Sanitarias no cumplen con lo especificado (Diferencia de 24 cm).

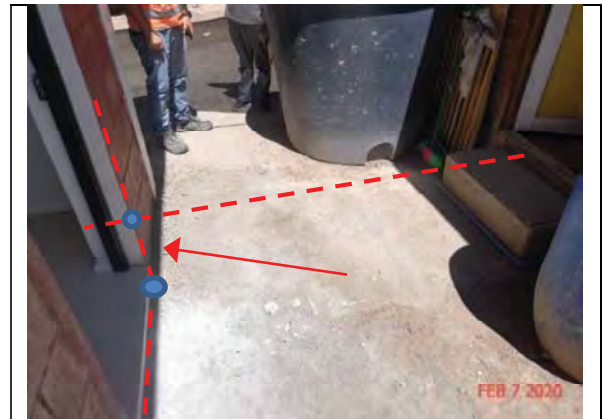
<b>Fotografía N°</b>	70
<b>Fecha</b>	07-02-2020
<b>Ubicación</b>	Casetas Sanitarias, sitio N°62.
<b>Contenido</b>	Nivel de Piso Terminado de Casetas Sanitarias no cumplen con lo especificado.

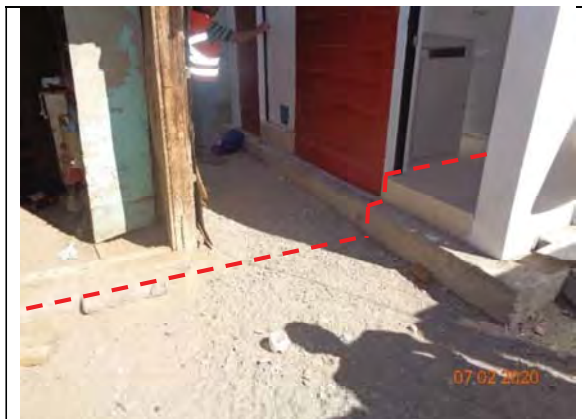
<b>Fotografía N°</b>	71
<b>Fecha</b>	07-02-2020
<b>Ubicación</b>	Casetas Sanitarias, sitio N°71.
<b>Contenido</b>	Nivel de Piso Terminado de Casetas Sanitarias no cumplen con lo especificado.

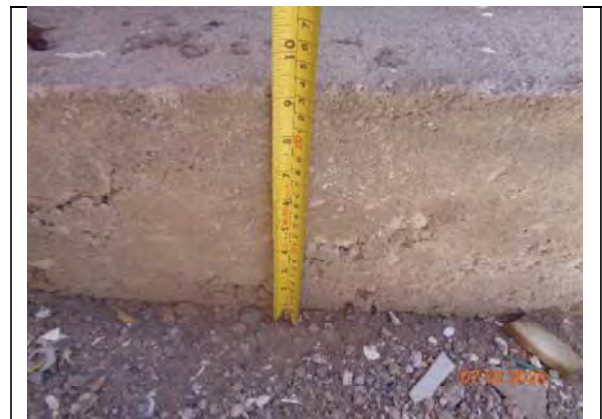
<b>Fotografía N°</b>	72
<b>Fecha</b>	07-02-2020
<b>Ubicación</b>	Casetas Sanitarias, sitio N°71.
<b>Contenido</b>	Nivel de Piso Terminado de Casetas Sanitarias no cumplen con lo especificado (Cimiento de 24 cm).

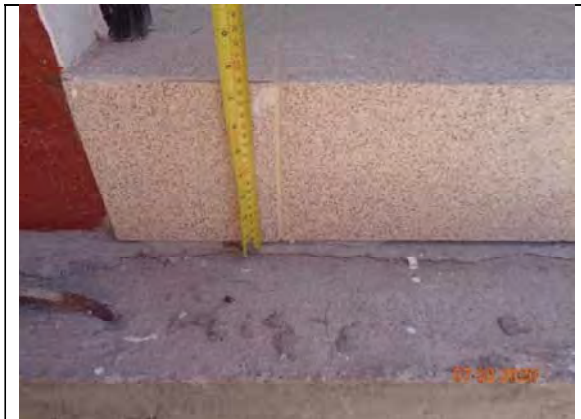
<b>Fotografía N°</b>	73
<b>Fecha</b>	07-02-2020
<b>Ubicación</b>	Casetas Sanitarias, sitio N°71.
<b>Contenido</b>	Nivel de Piso Terminado de Casetas Sanitarias no cumplen con lo especificado. (Sobrecimiento de 18 cm)

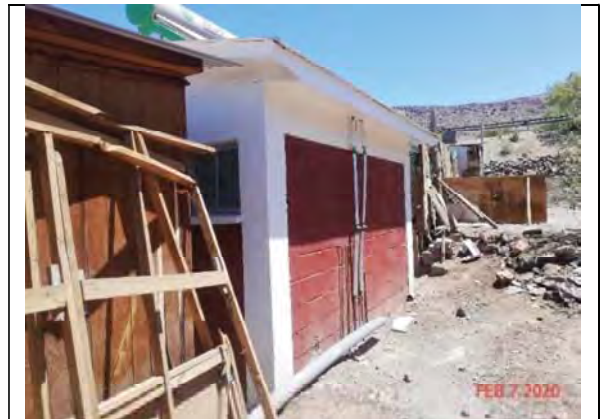
<b>Fotografía N°</b>	74
<b>Fecha</b>	07-02-2020
<b>Ubicación</b>	Casetas Sanitarias.
<b>Contenido</b>	Ductos de agua caliente sin afianzamiento adecuado.

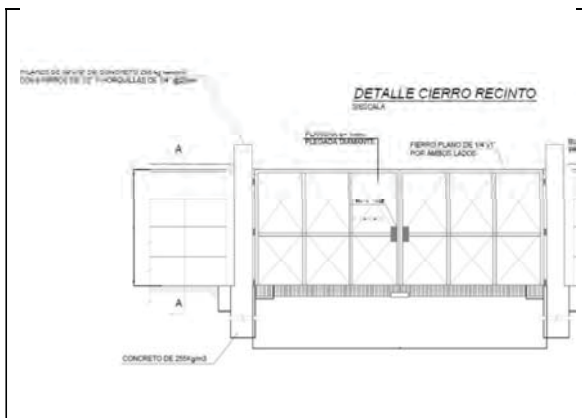
<b>Imagen N°</b>	01
<b>Fecha</b>	No Aplica
<b>Ubicación</b>	No Aplica
<b>Contenido</b>	Detalle Lámina 2 de 8, Planta de Tratamiento Propuesta.

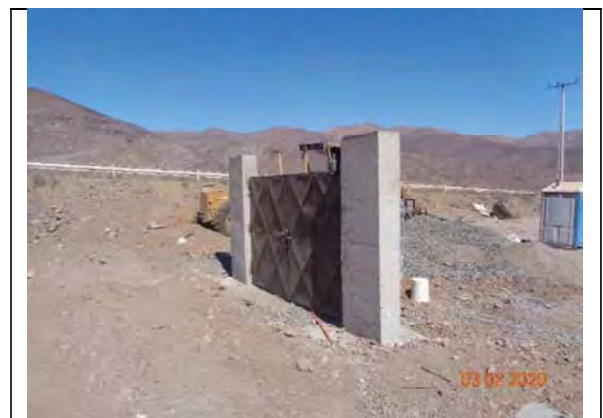
<b>Fotografía N°</b>	80
<b>Fecha</b>	03-02-2020
<b>Ubicación</b>	Portón Planta de Tratamiento Aguas Servidas.
<b>Contenido</b>	Cantidad de módulos del portón ejecutado no se ajustan a la indicada en planimetría.

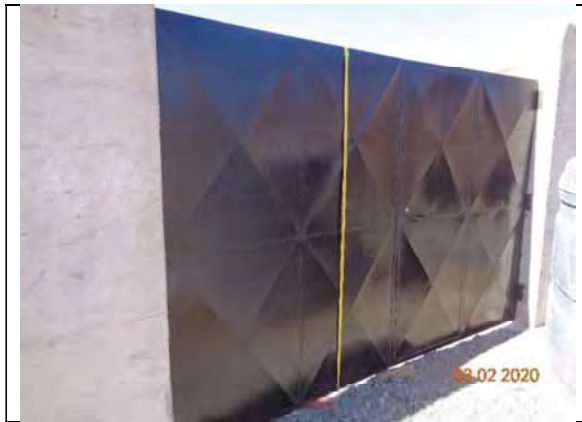
<b>Fotografía N°</b>	81
<b>Fecha</b>	03-02-2020
<b>Ubicación</b>	Portón Planta de Tratamiento Aguas Servidas.
<b>Contenido</b>	Cantidad de módulos del portón ejecutado no se ajustan a la indicada en planimetría.

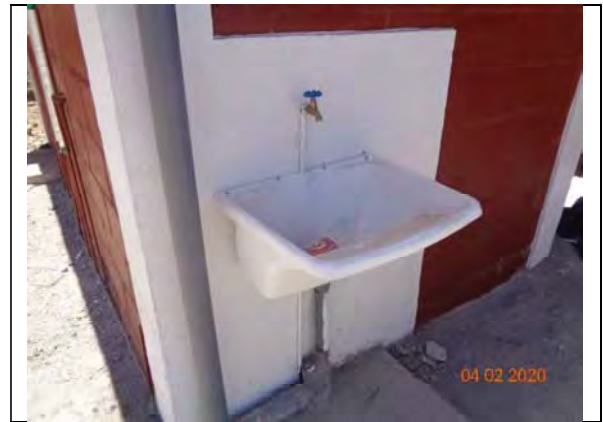
<b>Fotografía N°</b>	82
<b>Fecha</b>	04-02-2020
<b>Ubicación</b>	Lavadero Casetas Sanitarias, sitio N°03.
<b>Contenido</b>	Diferencias en Lavaderos y griferías de Casetas Sanitarias.

Numeral 12, del acápite I.1. "Sobre Aspectos Constructivos".	Diferencias en Lavaderos y griferías de Casetas Sanitarias.	La Municipalidad de Vallenar deberá materializar la corrección de la deficiencia técnica advertida, en el plazo de 60 días hábiles, contados desde la recepción del presente informe.	Levemente Compleja (LC)			
Numeral 13, del acápite I.1. "Sobre Aspectos Constructivos".	Deficiente instalación de desagües de lavaderos.	La Municipalidad de Vallenar deberá materializar la corrección de la deficiencia técnica advertida, en el plazo de 60 días hábiles, contados desde la recepción del presente informe.	Medianamente Compleja (MC)			
Numeral 14, del acápite I.1. "Sobre Aspectos Constructivos".	Cajas de derivación eléctrica de caseta sanitaria sin tapas.	La Municipalidad de Vallenar deberá materializar la corrección de la deficiencia técnica advertida, en el plazo de 60 días hábiles, contados desde la recepción del presente informe.	Levemente Compleja (LC)

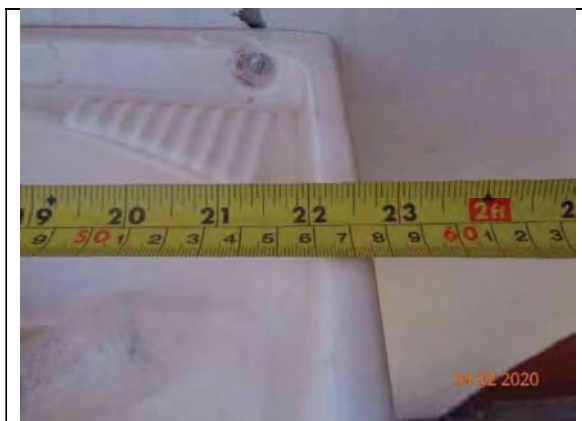
<b>Fotografía N°</b>	83
<b>Fecha</b>	04-02-2020
<b>Ubicación</b>	Lavadero Casetas Sanitarias, sitio N°03.
<b>Contenido</b>	Ancho de lavadero de 57 cm de ancho.

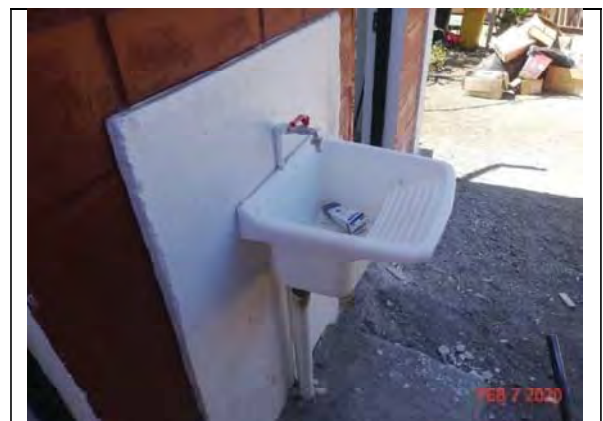
<b>Fotografía N°</b>	84
<b>Fecha</b>	07-02-2020
<b>Ubicación</b>	Lavadero Casetas Sanitarias, sitio N°51.
<b>Contenido</b>	Diferencias en Lavaderos y griferías de Casetas Sanitarias.

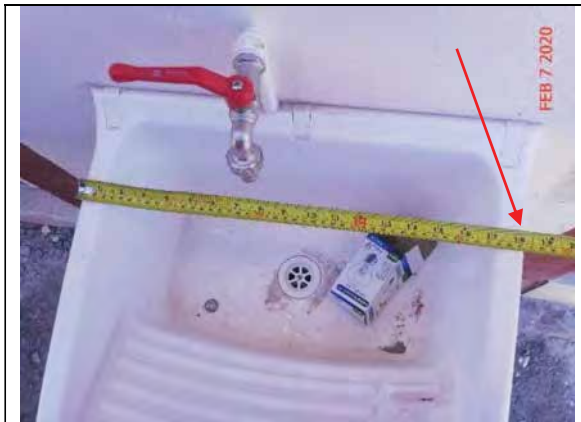
<b>Fotografía N°</b>	85
<b>Fecha</b>	07-02-2020
<b>Ubicación</b>	Lavadero Casetas Sanitarias, sitio N°51.
<b>Contenido</b>	Ancho de lavadero de 47 cm de ancho.

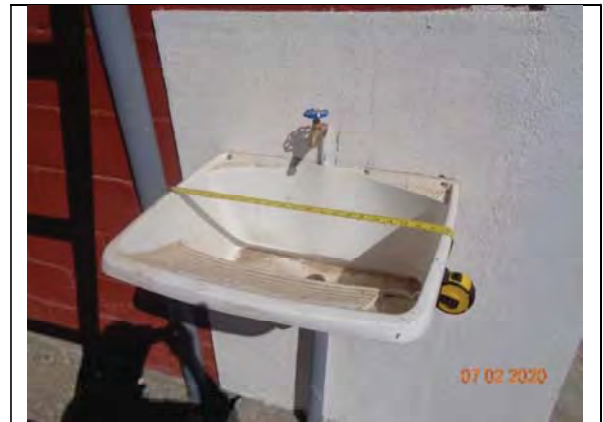
<b>Fotografía N°</b>	86
<b>Fecha</b>	07-02-2020
<b>Ubicación</b>	Lavadero Casetas Sanitarias, sitio N°112.
<b>Contenido</b>	Diferencias en Lavaderos y griferías de Casetas Sanitarias.

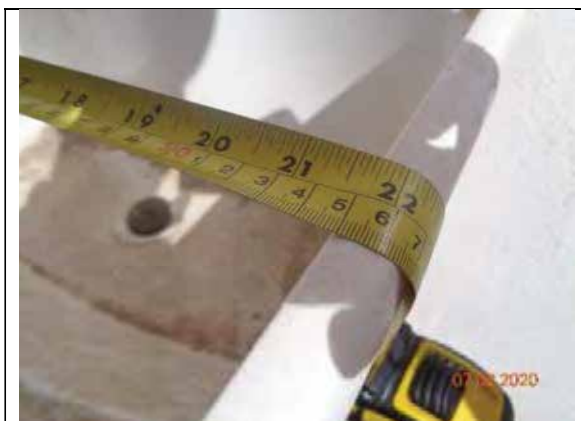
<b>Fotografía N°</b>	87
<b>Fecha</b>	07-02-2020
<b>Ubicación</b>	Lavadero Casetas Sanitarias, sitio N°112.
<b>Contenido</b>	Ancho de lavadero de 57 cm de ancho.

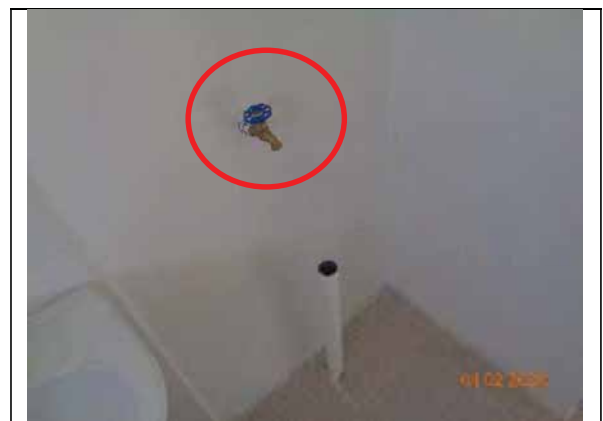
<b>Fotografía N°</b>	88
<b>Fecha</b>	04-02-2020
<b>Ubicación</b>	Casetas Sanitarias, sitio N°03.
<b>Contenido</b>	Diferencias en griferías de conexión lavadora.

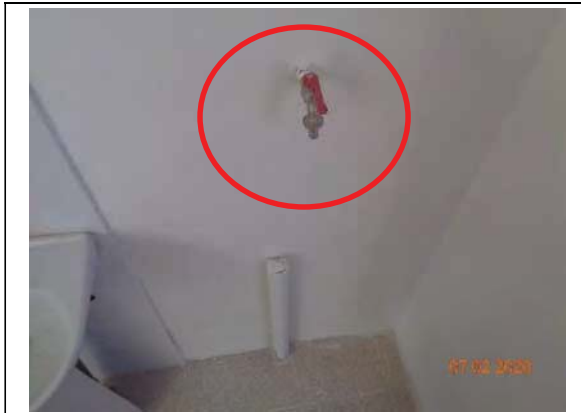
<b>Fotografía N°</b>	89
<b>Fecha</b>	07-02-2020
<b>Ubicación</b>	Casetas Sanitarias, sitio N°112.
<b>Contenido</b>	Diferencias en griferías de conexión lavadora.

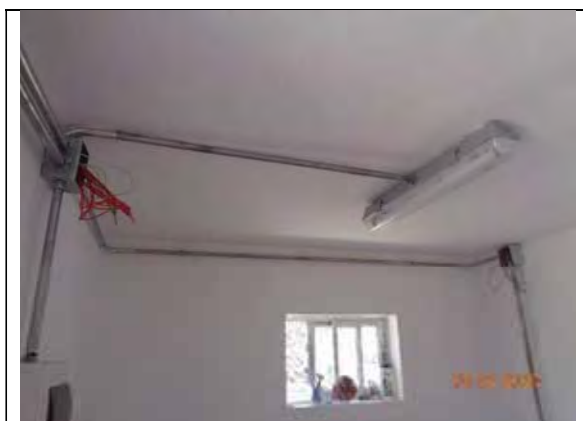
<b>Fotografía N°</b>	95
<b>Fecha</b>	03-02-2020
<b>Ubicación</b>	Caseta Operario PTAS.
<b>Contenido</b>	Cajas de derivación eléctrica de caseta sanitaria sin tapas.

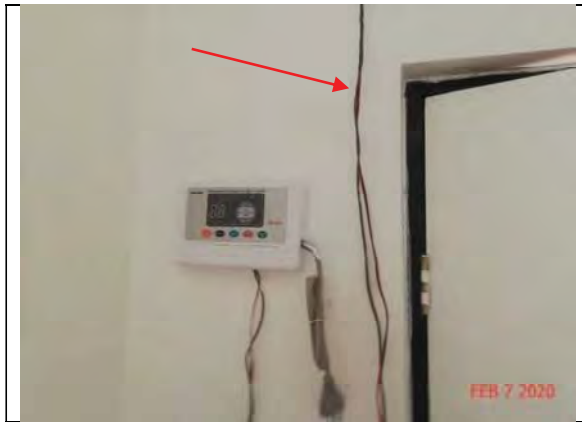
<b>Fotografía N°</b>	97
<b>Fecha</b>	07-02-2020
<b>Ubicación</b>	Casetas Sanitarias, sitio N°46.
<b>Contenido</b>	Canalización cableado eléctrico.

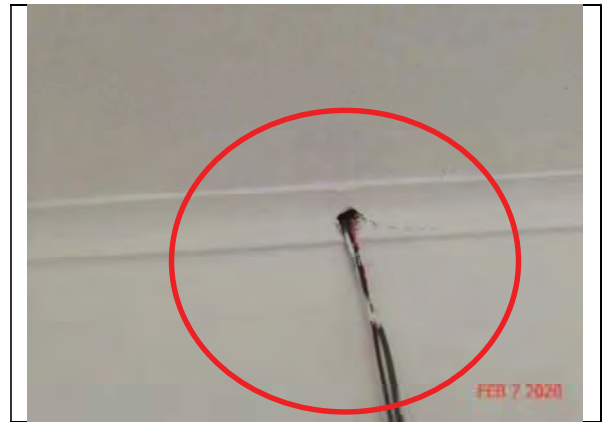
<b>Fotografía N°</b>	98
<b>Fecha</b>	07-02-2020
<b>Ubicación</b>	Casetas Sanitarias, sitio N°46.
<b>Contenido</b>	Canalización cableado eléctrico.

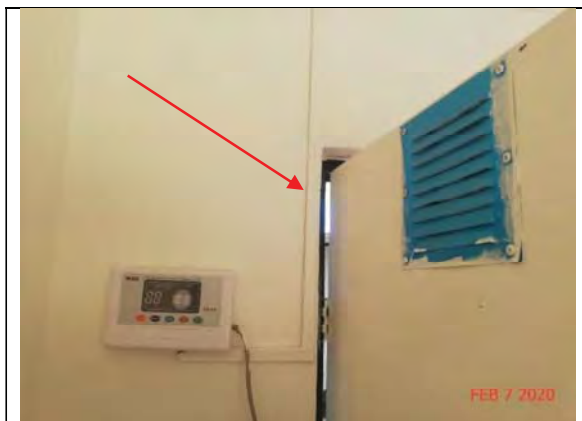
<b>Fotografía N°</b>	99
<b>Fecha</b>	07-02-2020
<b>Ubicación</b>	Casetas Sanitarias, sitio N°50.
<b>Contenido</b>	Canalización cableado eléctrico.

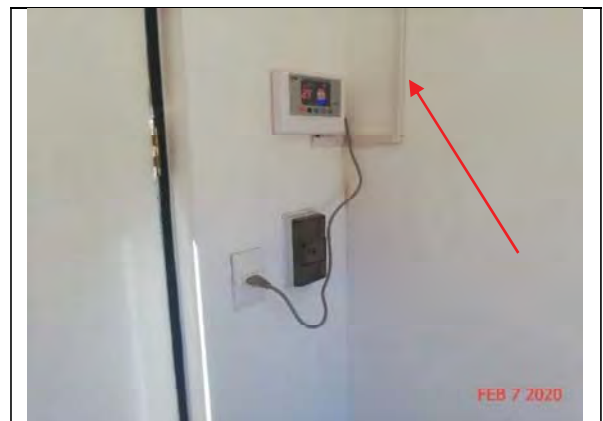
<b>Fotografía N°</b>	100
<b>Fecha</b>	07-02-2020
<b>Ubicación</b>	Casetas Sanitarias, sitio N°51.
<b>Contenido</b>	Canalización cableado eléctrico.

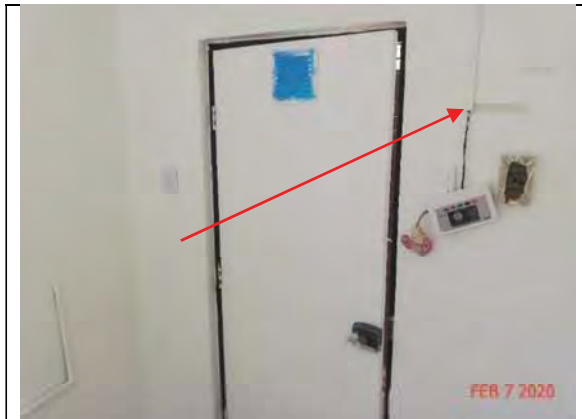
<b>Fotografía N°</b>	101
<b>Fecha</b>	07-02-2020
<b>Ubicación</b>	Casetas Sanitarias, sitio N°70.
<b>Contenido</b>	Canalización cableado eléctrico.

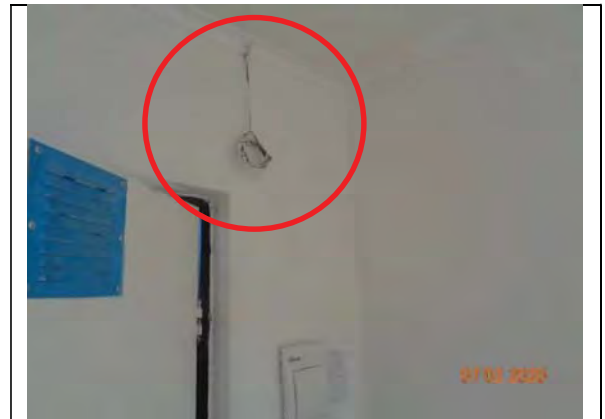
<b>Fotografía N°</b>	102
<b>Fecha</b>	07-02-2020
<b>Ubicación</b>	Casetas Sanitarias, sitio N°112.
<b>Contenido</b>	Canalización cableado eléctrico.

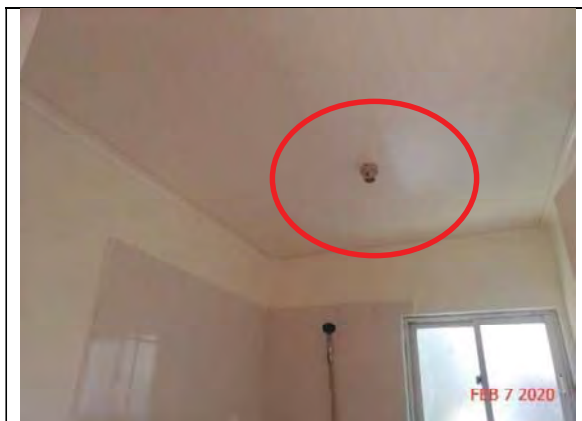
<b>Fotografía N°</b>	103
<b>Fecha</b>	07-02-2020
<b>Ubicación</b>	Baño Caseta Sanitaria, sitio N°46.
<b>Contenido</b>	Ausencia de lámpara fluorescente circular especificada.

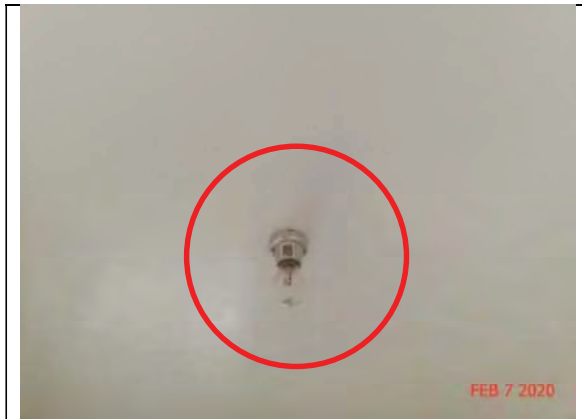
<b>Fotografía N°</b>	105
<b>Fecha</b>	07-02-2020
<b>Ubicación</b>	Baño Caseta Sanitaria, sitio N°62.
<b>Contenido</b>	Ausencia de lámpara fluorescente circular especificada.

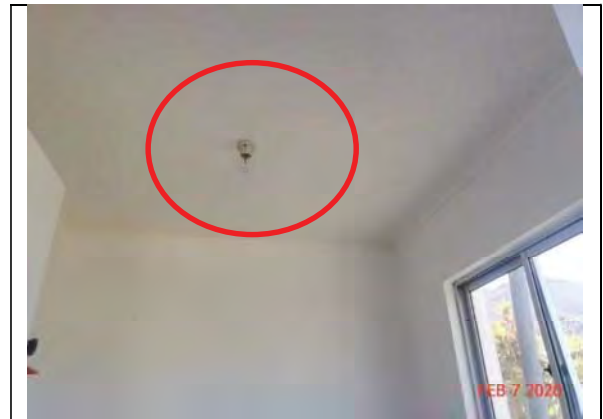
<b>Fotografía N°</b>	106
<b>Fecha</b>	07-02-2020
<b>Ubicación</b>	Cocina Caseta Sanitaria, sitio N°51.
<b>Contenido</b>	Ausencia de lámpara fluorescente circular especificada.

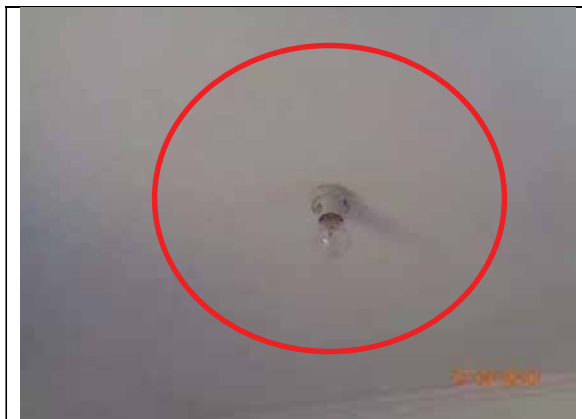
<b>Fotografía N°</b>	107
<b>Fecha</b>	07-02-2020
<b>Ubicación</b>	Cocina Caseta Sanitaria, sitio N°71.
<b>Contenido</b>	Ausencia de lámpara fluorescente circular especificada.

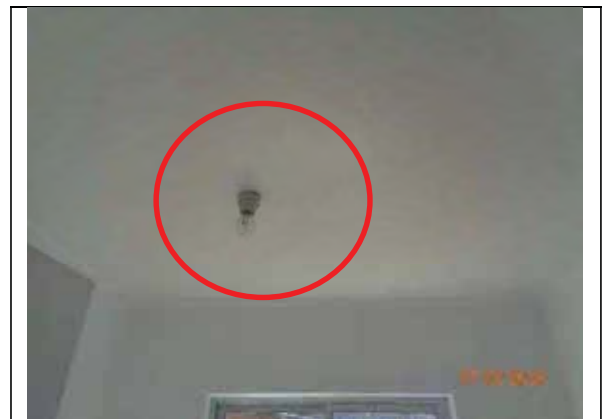
<b>Fotografía N°</b>	108
<b>Fecha</b>	07-02-2020
<b>Ubicación</b>	Cocina Caseta Sanitaria, sitio N°112.
<b>Contenido</b>	Ausencia de lámpara fluorescente circular especificada.

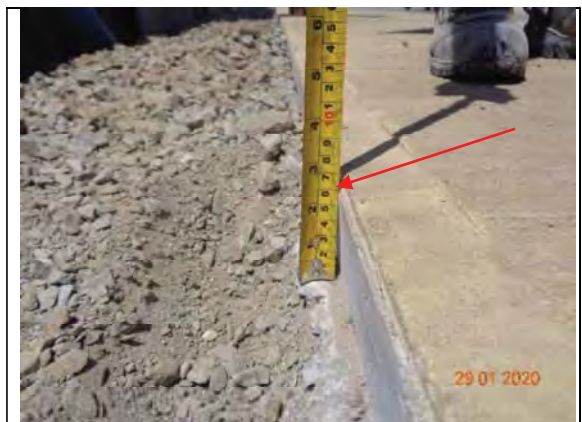
<b>Fotografía N°</b>	114
<b>Fecha</b>	29-02-2020
<b>Ubicación</b>	Calle Yerbas Buenas.
<b>Contenido</b>	Aceras de accesos vehiculares sin el espesor especificado.

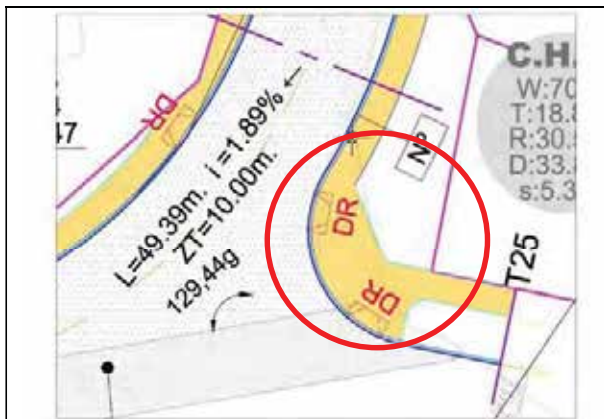
<b>Imagen N°</b>	02
<b>Fecha</b>	No Aplica
<b>Ubicación</b>	Intersección de las calles Yerbas Buenas y Luis Pasteur.
<b>Contenido</b>	Trabajos de pavimentación ejecutados sin ajustarse a planimetría. Lámina 1 de 7.

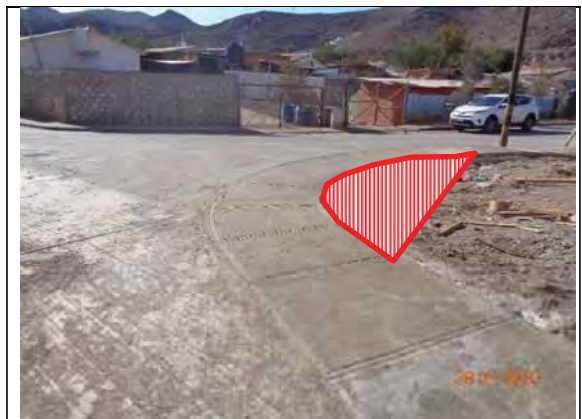
<b>Fotografía N°</b>	115
<b>Fecha</b>	28-01-2020
<b>Ubicación</b>	Intersección de las calles Yerbas Buenas y Luis Pasteur.
<b>Contenido</b>	Trabajos de pavimentación ejecutados sin ajustarse a planimetría.

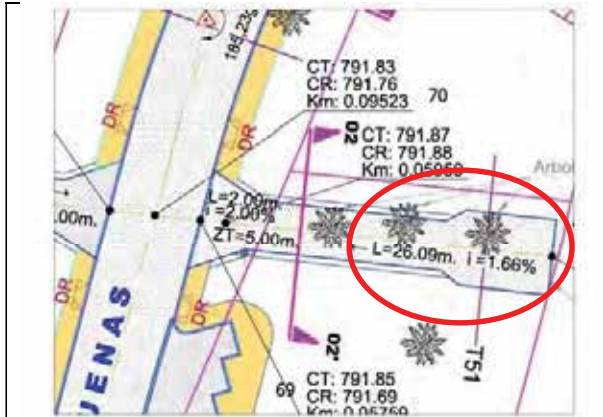
<b>Imagen N°</b>	03
<b>Fecha</b>	No Aplica.
<b>Ubicación</b>	Pasaje El Orito.
<b>Contenido</b>	Trabajos de pavimentación ejecutados sin ajustarse a planimetría: no se visualiza fondo de saco, ni base estabilizada. Lamina 1 de 7.

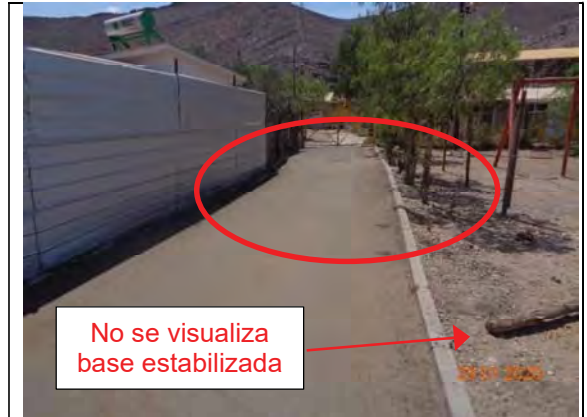
<b>Fotografía N°</b>	116
<b>Fecha</b>	29-01-2020
<b>Ubicación</b>	Pasaje El Orito.
<b>Contenido</b>	Trabajos de pavimentación ejecutados sin ajustarse a planimetría: no se visualiza fondo de saco, ni base estabilizada.

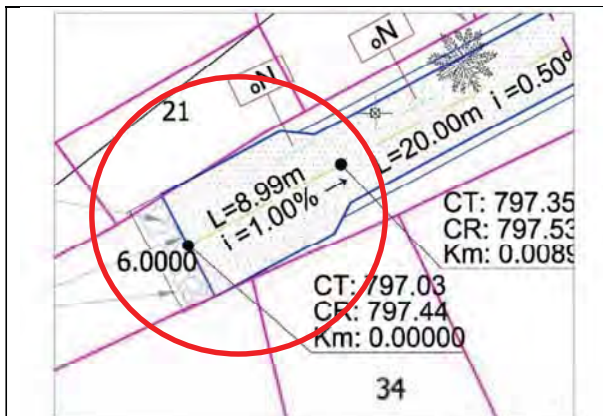
<b>Imagen N°</b>	04
<b>Fecha</b>	No Aplica.
<b>Ubicación</b>	Pasaje El Bronce.
<b>Contenido</b>	Trabajos de pavimentación ejecutados sin ajustarse a planimetría: no se visualiza fondo de saco, ni base estabilizada. Lámina 1 de 7.

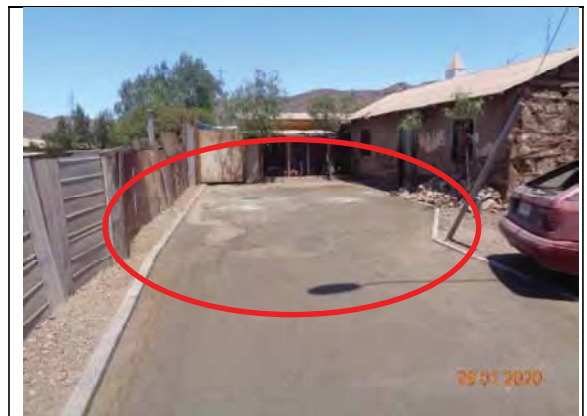
<b>Fotografía N°</b>	117
<b>Fecha</b>	29-02-2020
<b>Ubicación</b>	Pasaje El Bronce.
<b>Contenido</b>	Trabajos de pavimentación ejecutados sin ajustarse a planimetría: no se visualiza fondo de saco, ni base estabilizada.

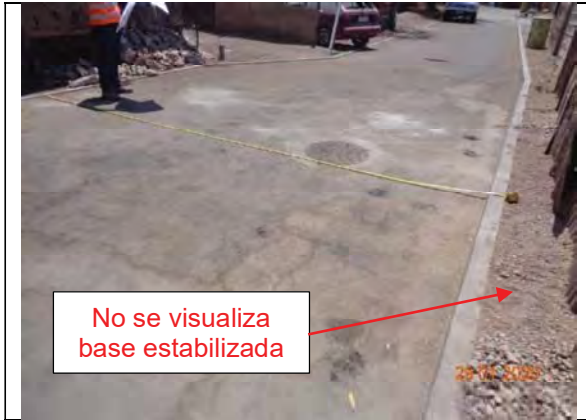
<b>Fotografía N°</b>	118
<b>Fecha</b>	29-01-2020
<b>Ubicación</b>	Pasaje El Bronce.
<b>Contenido</b>	Trabajos de pavimentación ejecutados sin ajustarse a planimetría, no se visualiza fondo de saco, ni base estabilizada.

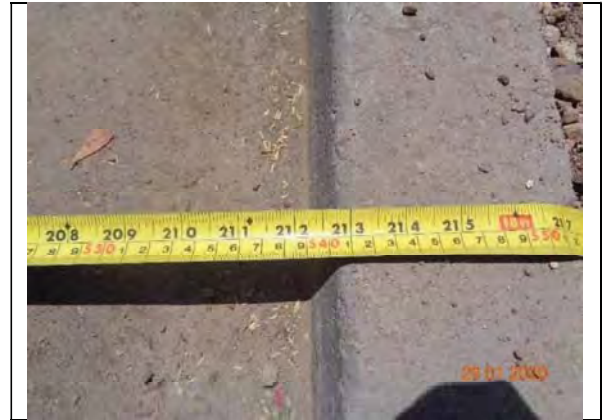
<b>Fotografía N°</b>	119
<b>Fecha</b>	29-01-2020
<b>Ubicación</b>	Pasaje El Bronce.
<b>Contenido</b>	Fondo de saco pasaje El Bronce no cumple con el ancho especificado. (Proyectado 6,0 m; ejecutado 5,4 m)

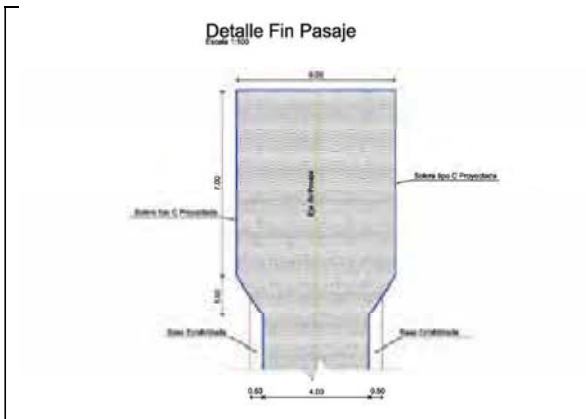
<b>Imagen N°</b>	05
<b>Fecha</b>	No Aplica.
<b>Ubicación</b>	No Aplica.
<b>Contenido</b>	Detalle Fin Pasaje; Lámina 2 de 7.

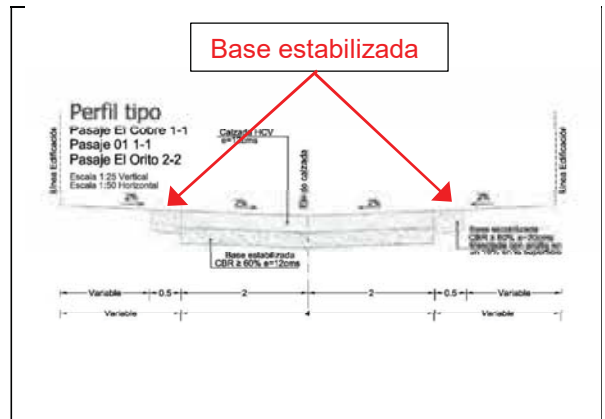
<b>Imagen N°</b>	06
<b>Fecha</b>	No Aplica.
<b>Ubicación</b>	No Aplica.
<b>Contenido</b>	Perfil Tipo Pasaje El Orito 2-2 y El Bronce 1-1; Lámina 1 de 7.

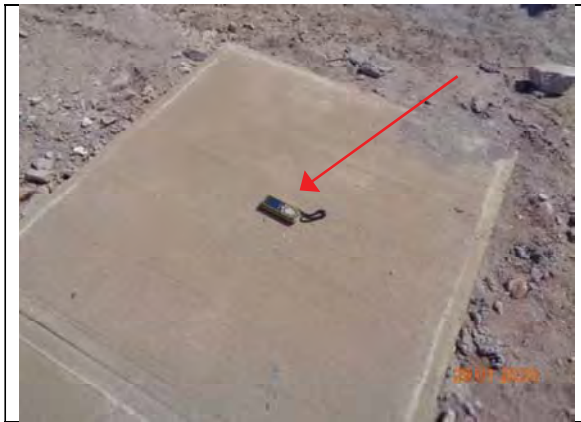
<b>Fotografía N°</b>	120
<b>Fecha</b>	29-01-2020
<b>Ubicación</b>	Calle Daniel Monroy, Sector Norte.
<b>Contenido</b>	Acera no cumple con la pendiente requerida de 2%.

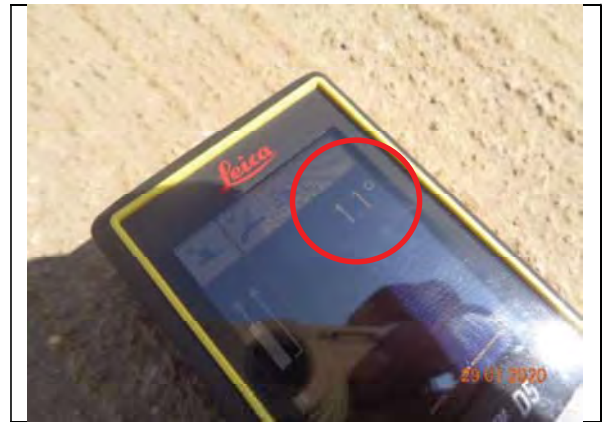
<b>Fotografía N°</b>	121
<b>Fecha</b>	29-01-2020
<b>Ubicación</b>	Calle Daniel Monroy, Sector Norte.
<b>Contenido</b>	Acera no cumple con la pendiente requerida de 2% (alcanza un 1,1%).

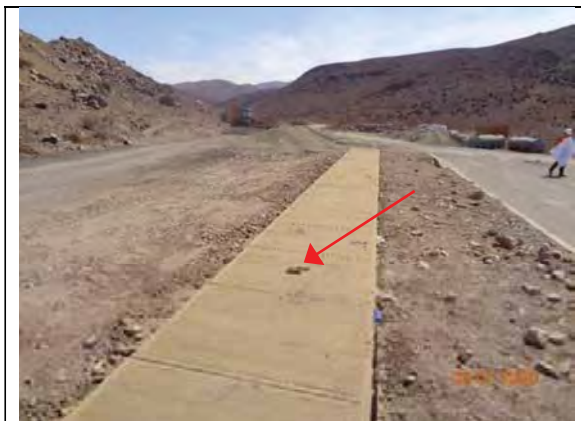
<b>Fotografía N°</b>	122
<b>Fecha</b>	29-01-2020
<b>Ubicación</b>	Calle Daniel Monroy, Sector Norte.
<b>Contenido</b>	Acera no cumple con la pendiente requerida de 2%.
