**CONTRALORÍA REGIONAL DE ATACAMA  
UNIDAD DE CONTROL EXTERNO**

# **INSPECCIÓN DE OBRA PÚBLICA**

## **MUNICIPALIDAD DE VALLENAR**

INFORME N° 146 / 2020  
19 DE FEBRERO DE 2021

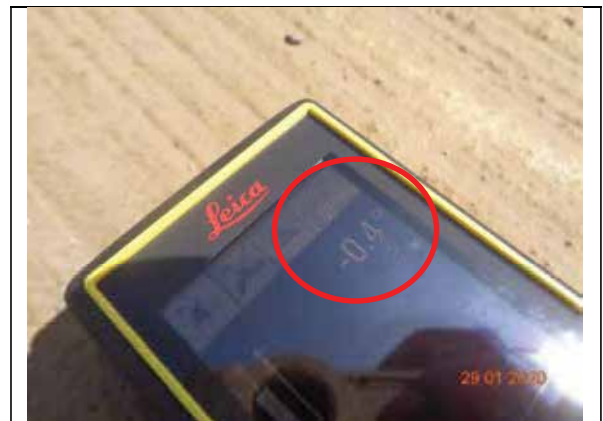
<b>Fotografía N°</b>	123
<b>Fecha</b>	29-01-2020
<b>Ubicación</b>	Calle Daniel Monroy, Sector Norte.
<b>Contenido</b>	Acera no cumple con la pendiente requerida de 2% (alcanza un -0,4%).

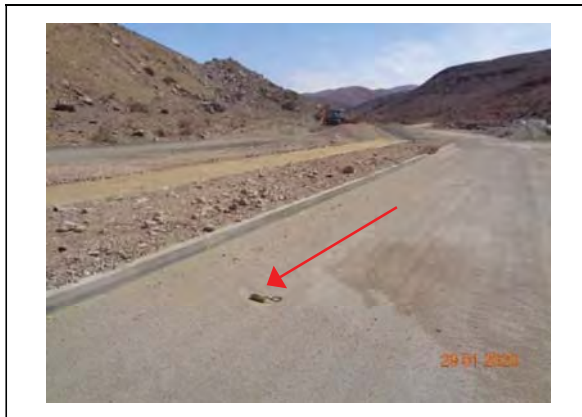
<b>Fotografía N°</b>	124
<b>Fecha</b>	29-01-2020
<b>Ubicación</b>	Calle Daniel Monroy, Sector Norte.
<b>Contenido</b>	Calzada no cumple con la pendiente requerida de 2%.

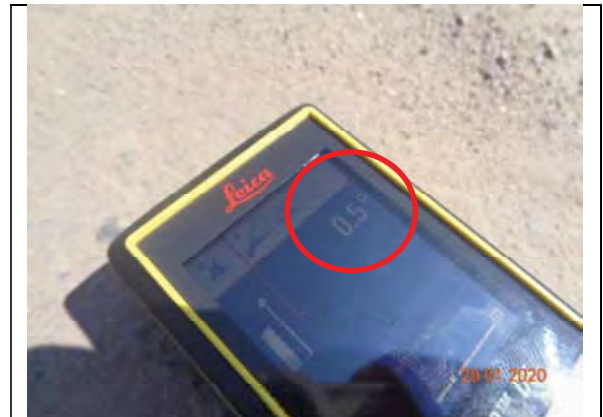
<b>Fotografía N°</b>	125
<b>Fecha</b>	29-01-2020
<b>Ubicación</b>	Calle Daniel Monroy, Sector Norte.
<b>Contenido</b>	Calzada no cumple con la pendiente requerida de 2% (alcanza un 0,5%).

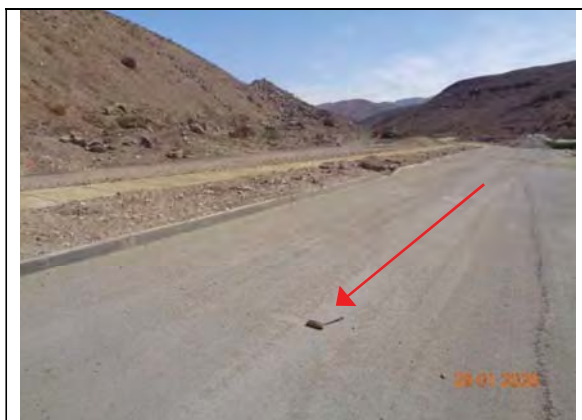
<b>Fotografía N°</b>	126
<b>Fecha</b>	29-01-2020
<b>Ubicación</b>	Calle Daniel Monroy, Sector Norte.
<b>Contenido</b>	Calzada no cumple con la pendiente requerida de 2%.

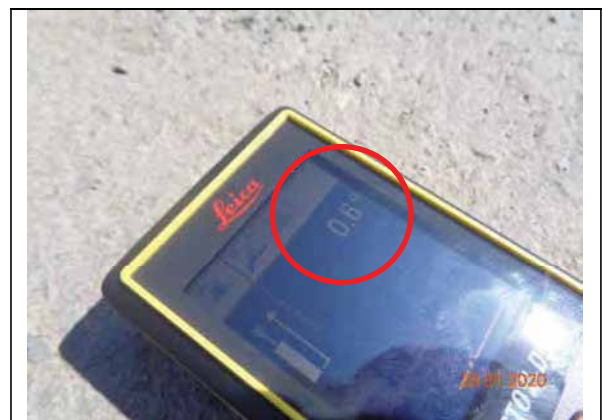
<b>Fotografía N°</b>	127
<b>Fecha</b>	29-01-2020
<b>Ubicación</b>	Calle Daniel Monroy, Sector Norte.
<b>Contenido</b>	Calzada no cumple con la pendiente requerida de 2% (alcanza un 0,6%).

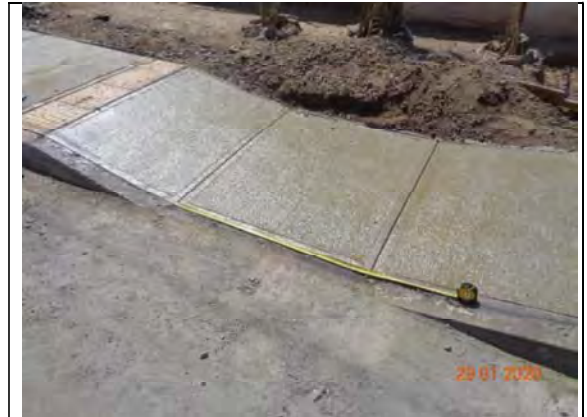
<b>Fotografía N°</b>	128
<b>Fecha</b>	29-01-2020
<b>Ubicación</b>	Calle Daniel Monroy.
<b>Contenido</b>	Aceras no dan cumplimiento a lo reglamentado para accesibilidad universal.

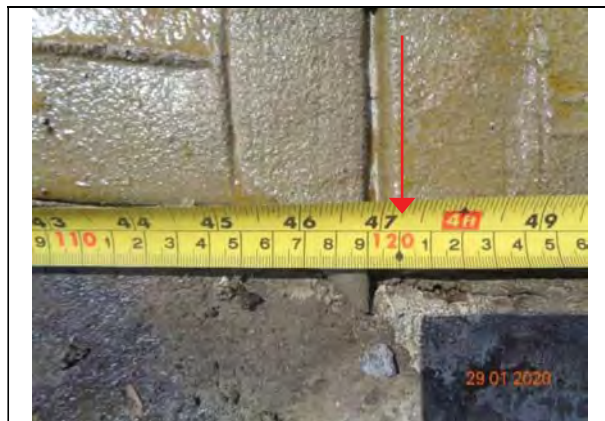
<b>Fotografía N°</b>	129
<b>Fecha</b>	29-01-2020
<b>Ubicación</b>	Calle Daniel Monroy.
<b>Contenido</b>	Aceras no dan cumplimiento a lo reglamentado para accesibilidad universal.

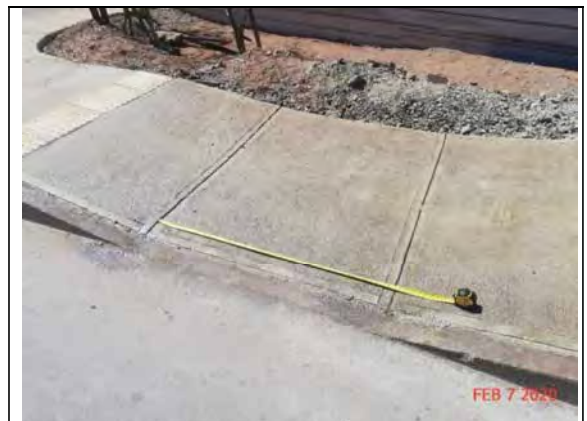
<b>Fotografía N°</b>	130
<b>Fecha</b>	07-02-2020
<b>Ubicación</b>	Calle Yervas Buenas.
<b>Contenido</b>	Aceras no dan cumplimiento a lo reglamentado para accesibilidad universal.

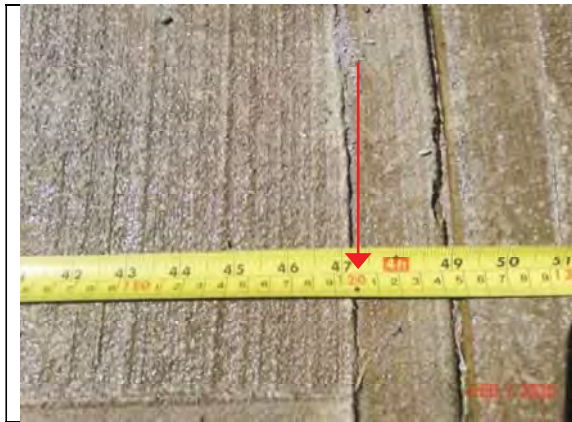
<b>Fotografía N°</b>	131
<b>Fecha</b>	07-02-2020
<b>Ubicación</b>	Calle Yerbas Buenas.
<b>Contenido</b>	Aceras no dan cumplimiento a lo reglamentado para accesibilidad universal.

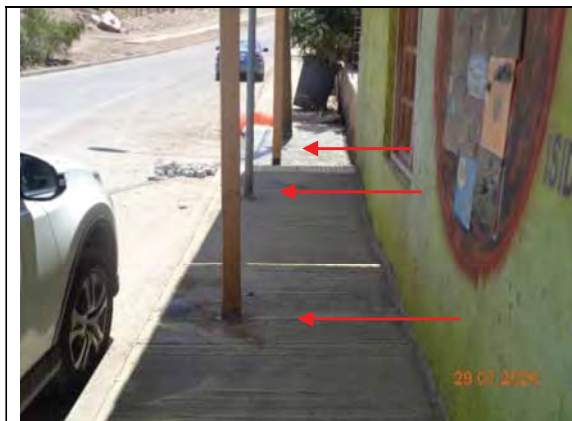
<b>Fotografía N°</b>	132
<b>Fecha</b>	20-01-2020
<b>Ubicación</b>	Calle Daniel Monroy.
<b>Contenido</b>	Obstáculos en Ruta Accesible.

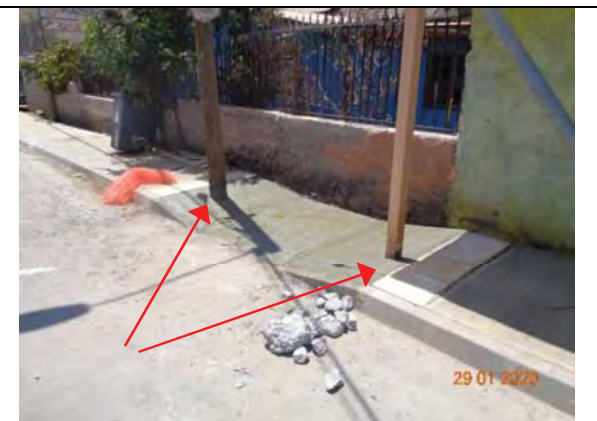
<b>Fotografía N°</b>	133
<b>Fecha</b>	29-01-2020
<b>Ubicación</b>	Calle Daniel Monroy.
<b>Contenido</b>	Obstáculos en Ruta Accesible.

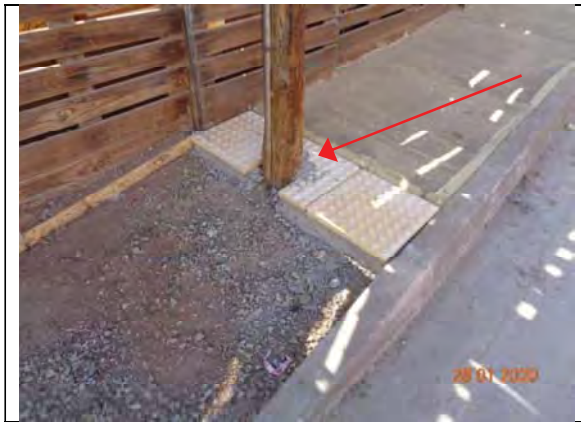
<b>Fotografía N°</b>	134
<b>Fecha</b>	28-01-2020
<b>Ubicación</b>	Calle Daniel Monroy.
<b>Contenido</b>	Obstáculos en Ruta Accesible.

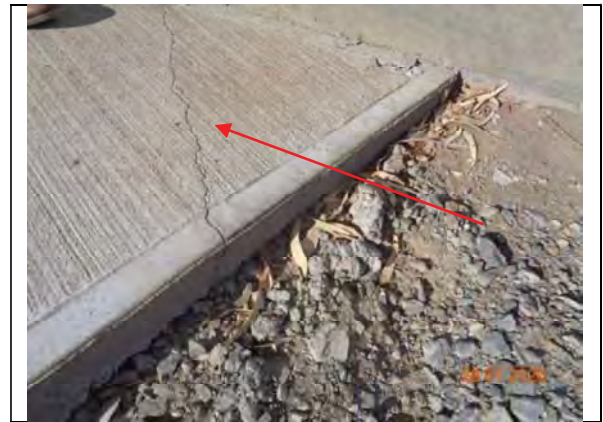
<b>Fotografía N°</b>	135
<b>Fecha</b>	28-01-2020
<b>Ubicación</b>	Calle Yerbas Buenas.
<b>Contenido</b>	Existencia de fisuras en veredas.

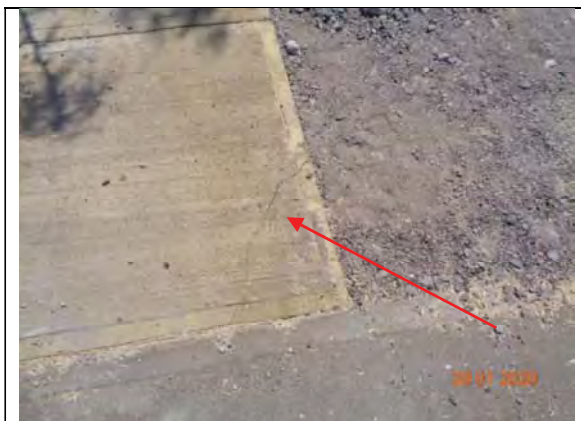
<b>Fotografía N°</b>	136
<b>Fecha</b>	29-01-2020
<b>Ubicación</b>	Calle Colo Colo.
<b>Contenido</b>	Existencia de fisuras en veredas.

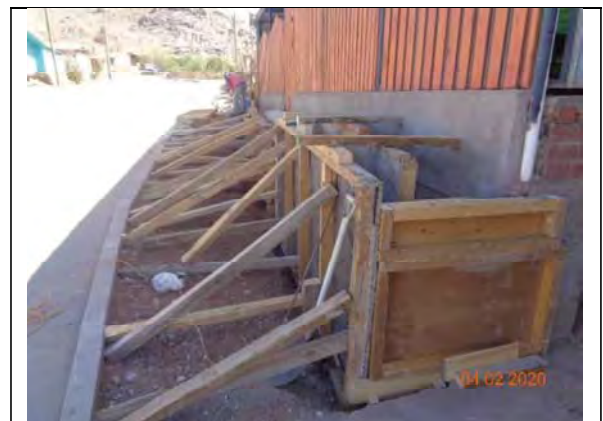
<b>Fotografía N°</b>	137
<b>Fecha</b>	04-02-2020
<b>Ubicación</b>	Calle Lorena González.
<b>Contenido</b>	Murete no cuenta con fundación especificada.

Numeral 23, del acápite I.1. "Sobre Aspectos Constructivos".	Murete no cumple con los requerimientos técnicos contratados.	La Municipalidad de Vallenar deberá materializar la corrección de la deficiencia técnica advertida, en el plazo de 60 días hábiles, contados desde la recepción del presente informe.	Medianamente Compleja (MC)			
Numeral 24, del acápite I.1. "Sobre Aspectos Constructivos".	Calzadas sin ajustarse a planimetría.	Esa municipalidad deberá arbitrar, a la mayor brevedad y conforme a los criterios indicados, las medidas tendientes a disminuir las partidas que resulten de la referida modificación de los pavimentos, de lo que deberá informar a esta Contraloría Regional, en el plazo de 60 días hábiles contados desde la recepción del presente informe, lo que será verificado por la Unidad de Apoyo al Cumplimiento de este Organismo de Control.	Compleja (C)

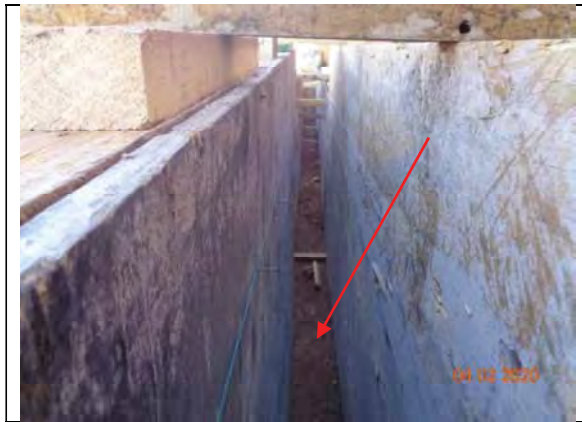
<b>Fotografía N°</b>	138
<b>Fecha</b>	04-02-2020
<b>Ubicación</b>	Calle Lorena González.
<b>Contenido</b>	Murete no cuenta con fundación especificada.

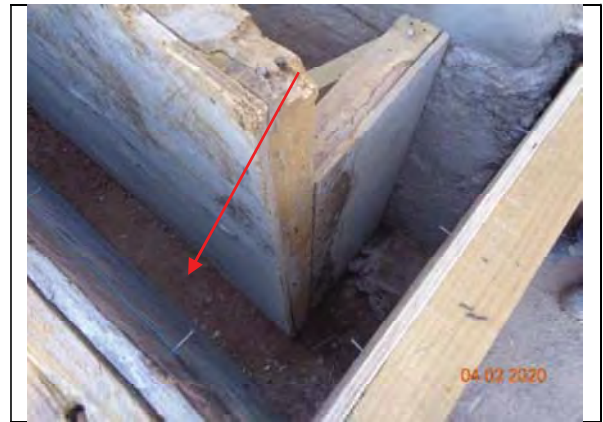
<b>Fotografía N°</b>	139
<b>Fecha</b>	04-02-2020
<b>Ubicación</b>	Calle Lorena González.
<b>Contenido</b>	Murete no cuenta con fundación especificada.

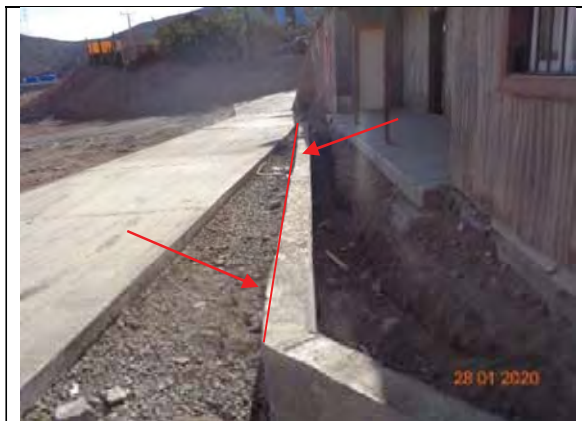
<b>Fotografía N°</b>	140
<b>Fecha</b>	28-01-2020
<b>Ubicación</b>	Bandejón proyectado poniente de Calle Lorena González.
<b>Contenido</b>	Murete no cumple con ancho mínimo requerido y no cuenta con linealidad adecuada.

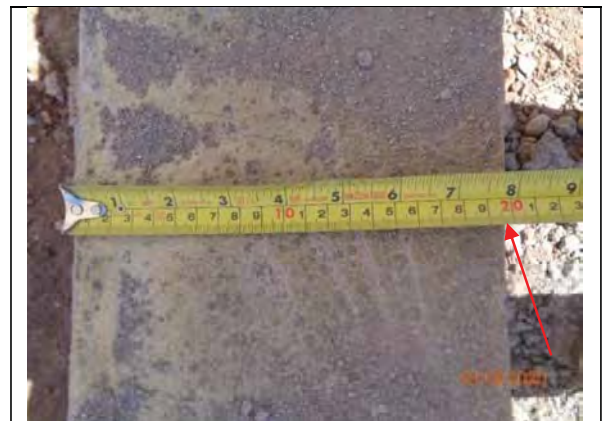
<b>Fotografía N°</b>	141
<b>Fecha</b>	04-02-2020
<b>Ubicación</b>	Bandejón proyectado poniente de Calle Lorena González.
<b>Contenido</b>	Murete no cumple con ancho mínimo requerido y no cuenta con linealidad adecuada (Ancho de 20 cm).

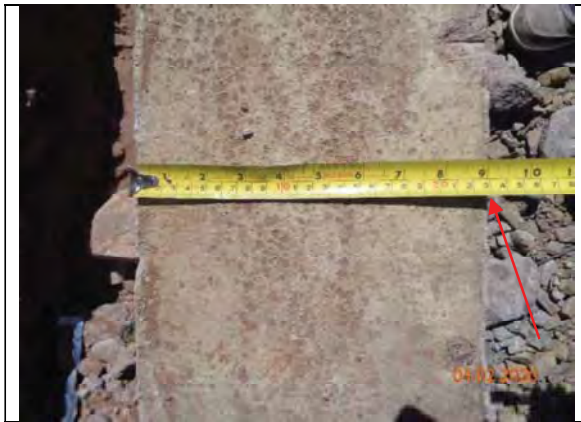
<b>Fotografía N°</b>	142
<b>Fecha</b>	04-02-2020
<b>Ubicación</b>	Bandejón proyectado poniente de Calle Lorena González.
<b>Contenido</b>	Murete no cumple con ancho mínimo requerido y no cuenta con linealidad adecuada (Ancho de 23 cm).

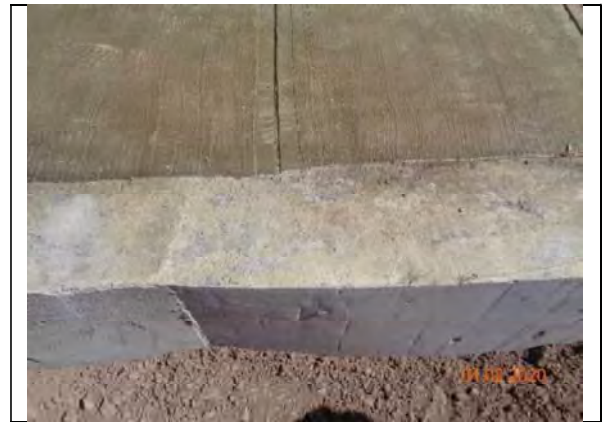
<b>Fotografía N°</b>	143
<b>Fecha</b>	04-02-2020
<b>Ubicación</b>	Bandejón proyectado oriente de Calle Lorena González.
<b>Contenido</b>	Murete no cumple con ancho mínimo requerido y no cuenta con linealidad adecuada.

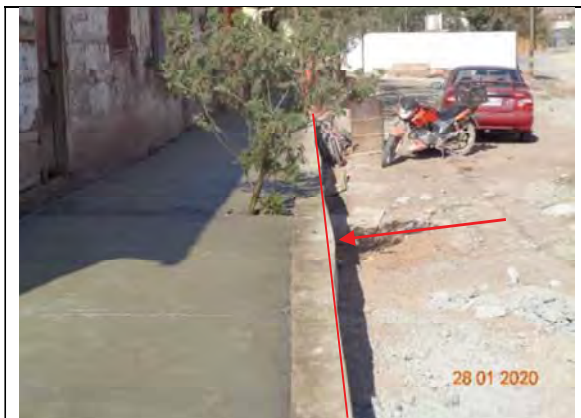
<b>Fotografía N°</b>	144
<b>Fecha</b>	28-01-2020
<b>Ubicación</b>	Bandejón proyectado oriente de Calle Lorena González.
<b>Contenido</b>	Murete no cumple con ancho mínimo requerido y no cuenta con linealidad adecuada.

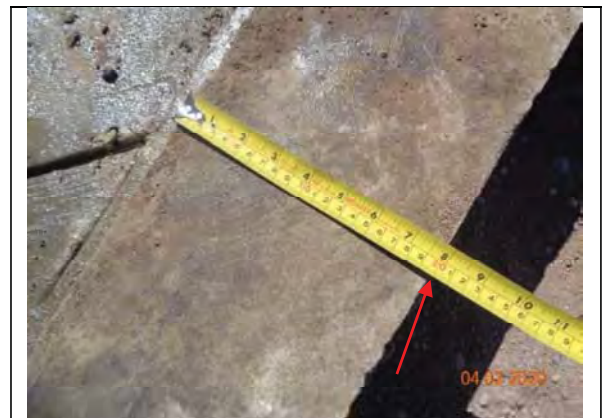
<b>Fotografía N°</b>	145
<b>Fecha</b>	04-02-2020
<b>Ubicación</b>	Bandejón proyectado oriente de Calle Lorena González.
<b>Contenido</b>	Murete no cumple con ancho mínimo requerido y no cuenta con linealidad adecuada (Ancho de 20 cm).

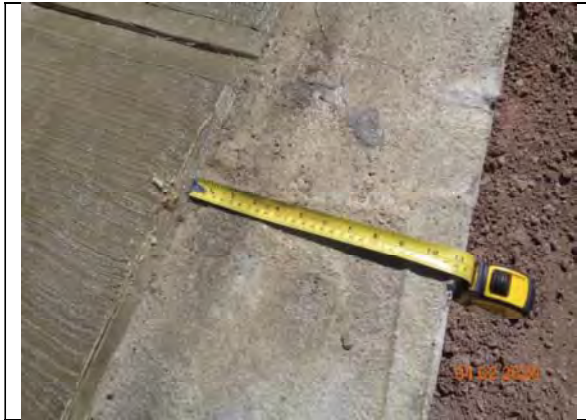
<b>Fotografía N°</b>	146
<b>Fecha</b>	04-02-2020
<b>Ubicación</b>	Bandejón proyectado oriente de Calle Lorena González.
<b>Contenido</b>	Murete no cumple con ancho mínimo requerido y no cuenta con linealidad adecuada (Ancho de 20 cm).

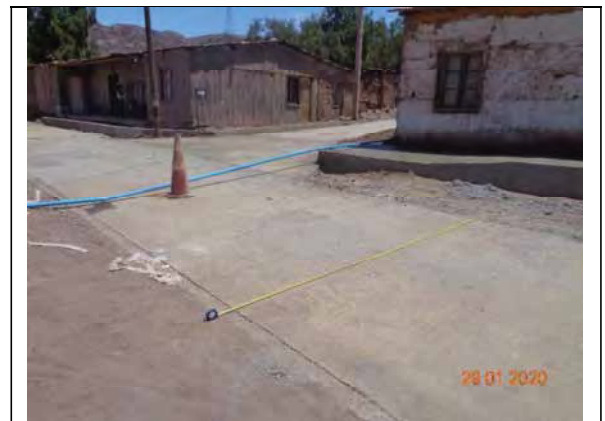
<b>Fotografía N°</b>	147
<b>Fecha</b>	20-01-2020
<b>Ubicación</b>	Veredón Proyectado esquina pasaje El Cobre.
<b>Contenido</b>	Calzadas sin ajustarse a planimetría.

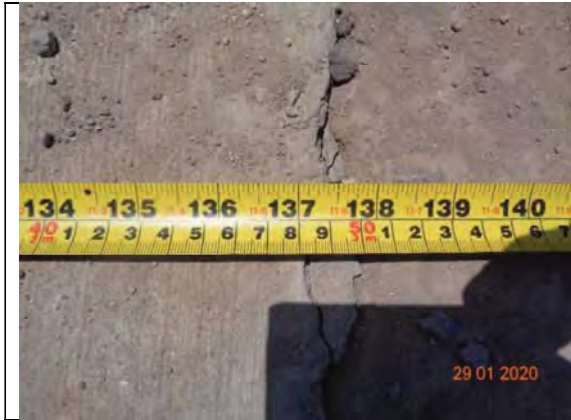
<b>Fotografía N°</b>	148
<b>Fecha</b>	29-01-2020
<b>Ubicación</b>	Veredón Projectado esquina pasaje El Cobre.
<b>Contenido</b>	Calzadas sin ajustarse a planimetría.

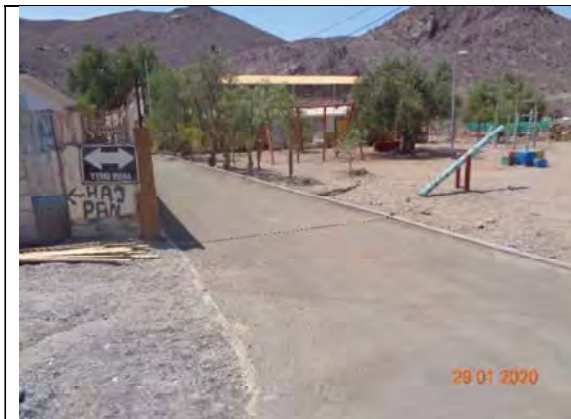
<b>Fotografía N°</b>	149
<b>Fecha</b>	29-01-2020
<b>Ubicación</b>	Pasaje El Orito.
<b>Contenido</b>	Calzadas sin ajustarse a planimetría.

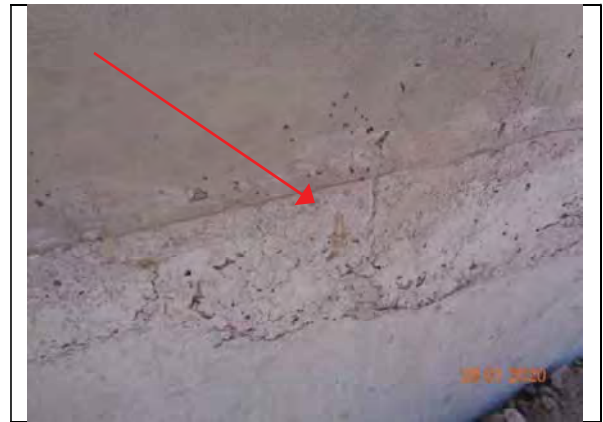
<b>Fotografía N°</b>	152
<b>Fecha</b>	28-01-2020
<b>Ubicación</b>	Unidad de Tratamiento Biológico PTAS.
<b>Contenido</b>	Presencia de nidos y segregación del hormigón en muros.

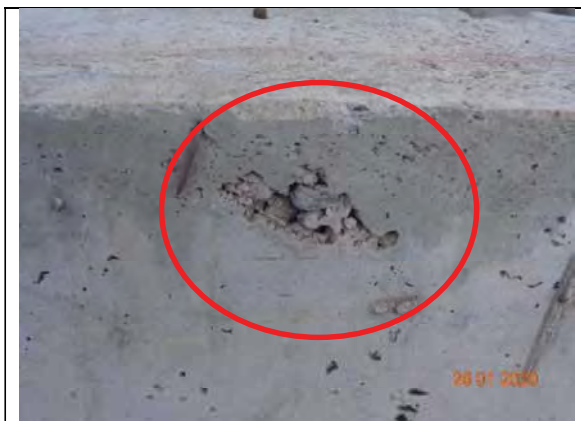
<b>Fotografía N°</b>	153
<b>Fecha</b>	28-01-2020
<b>Ubicación</b>	Unidad de Tratamiento Biológico PTAS.
<b>Contenido</b>	Presencia de nidos y segregación del hormigón en muros.

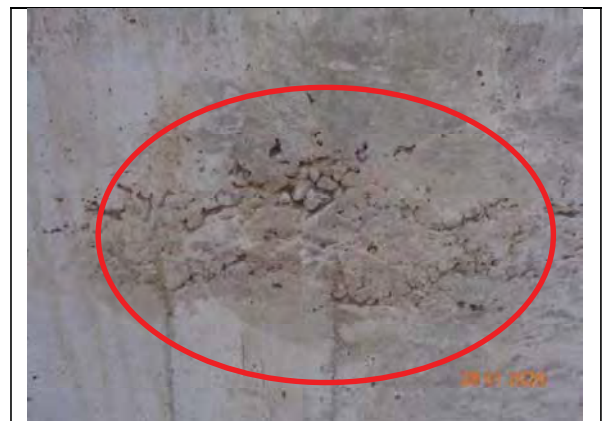
<b>Fotografía N°</b>	154
<b>Fecha</b>	28-01-2020
<b>Ubicación</b>	Unidad de Tratamiento Biológico PTAS.
<b>Contenido</b>	Presencia de nidos y segregación del hormigón en muros.

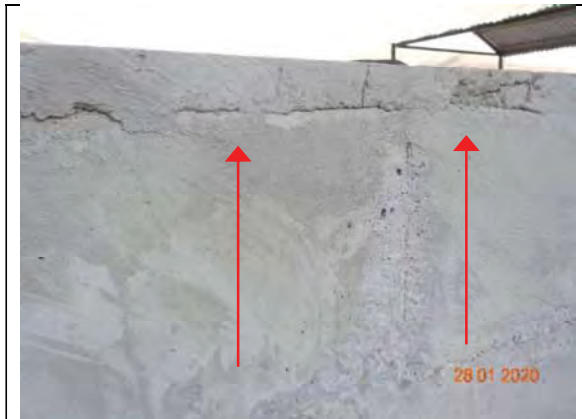
<b>Fotografía N°</b>	155
<b>Fecha</b>	28-01-2020
<b>Ubicación</b>	Unidad de Tratamiento Biológico PTAS.
<b>Contenido</b>	Presencia de nidos, fisuras y segregación del hormigón en muros.

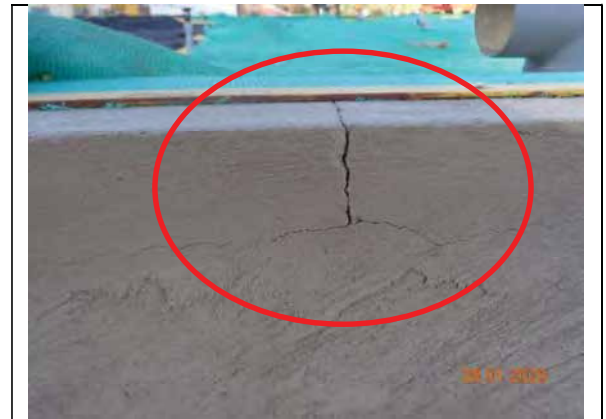
<b>Fotografía N°</b>	156
<b>Fecha</b>	28-01-2020
<b>Ubicación</b>	Unidad de Tratamiento Biológico PTAS.
<b>Contenido</b>	Presencia de nidos, fisuras y segregación del hormigón en muros.

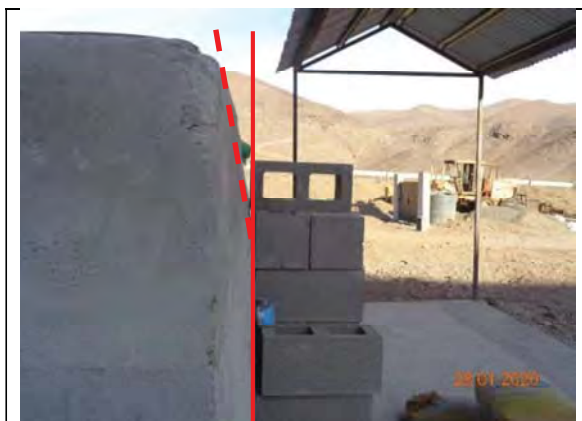
<b>Fotografía N°</b>	157
<b>Fecha</b>	28-01-2020
<b>Ubicación</b>	Unidad de Tratamiento Biológico PTAS.
<b>Contenido</b>	Coronación de muro de hormigón desaplomada.

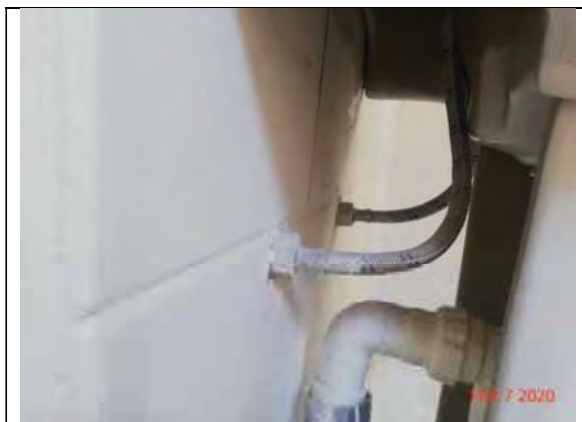
<b>Fotografía N°</b>	161
<b>Fecha</b>	07-02-2020
<b>Ubicación</b>	Casetas Sanitarias, sitio N°46.
<b>Contenido</b>	Lavamanos sin llave de paso.

Numeral 12, del acápite I.1. "Sobre Aspectos Constructivos".	Diferencias en Lavaderos y griferías de Casetas Sanitarias.	La Municipalidad de Vallenar deberá materializar la corrección de la deficiencia técnica advertida, en el plazo de 60 días hábiles, contados desde la recepción del presente informe.	Levemente Compleja (LC)			
Numeral 13, del acápite I.1. "Sobre Aspectos Constructivos".	Deficiente instalación de desagües de lavaderos.	La Municipalidad de Vallenar deberá materializar la corrección de la deficiencia técnica advertida, en el plazo de 60 días hábiles, contados desde la recepción del presente informe.	Medianamente Compleja (MC)			
Numeral 14, del acápite I.1. "Sobre Aspectos Constructivos".	Cajas de derivación eléctrica de caseta sanitaria sin tapas.	La Municipalidad de Vallenar deberá materializar la corrección de la deficiencia técnica advertida, en el plazo de 60 días hábiles, contados desde la recepción del presente informe.	Levemente Compleja (LC)

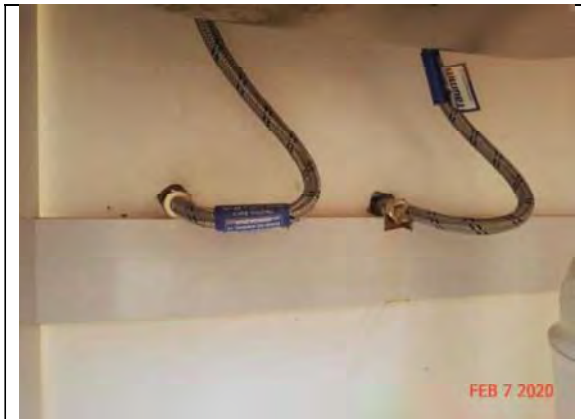
<b>Fotografía N°</b>	163
<b>Fecha</b>	07-02-2020
<b>Ubicación</b>	Casetas Sanitarias, sitio N°50.
<b>Contenido</b>	Lavaplatos sin llave de paso.

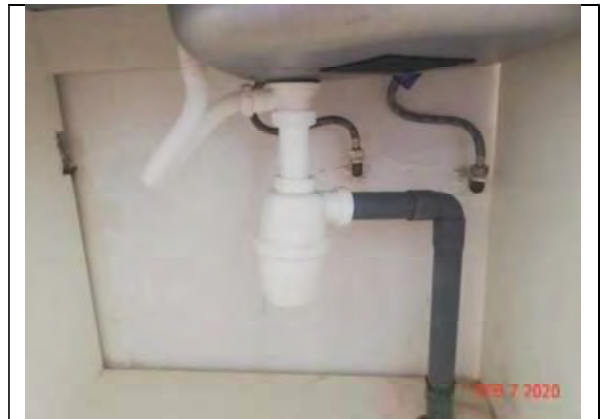
<b>Fotografía N°</b>	164
<b>Fecha</b>	07-02-2020
<b>Ubicación</b>	Casetas Sanitarias, sitio N°51.
<b>Contenido</b>	Lavaplatos sin llave de paso.

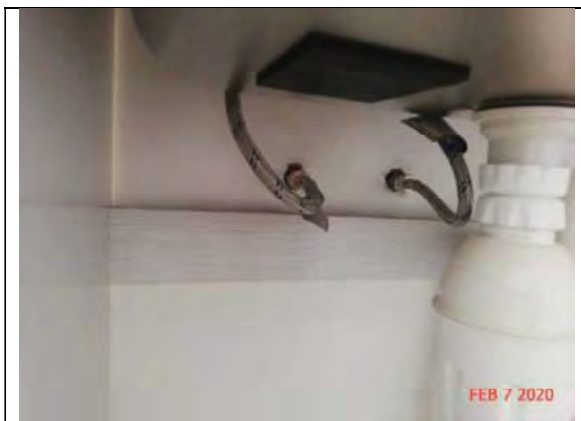
<b>Fotografía N°</b>	165
<b>Fecha</b>	07-02-2020
<b>Ubicación</b>	Casetas Sanitarias, sitio N°61.
<b>Contenido</b>	Lavaplatos sin llave de paso.

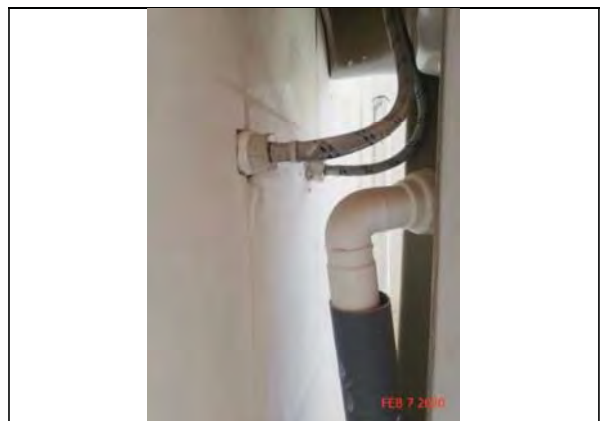
<b>Fotografía N°</b>	166
<b>Fecha</b>	07-02-2020
<b>Ubicación</b>	Casetas Sanitarias, sitio N°62.
<b>Contenido</b>	Lavamanos sin llave de paso.

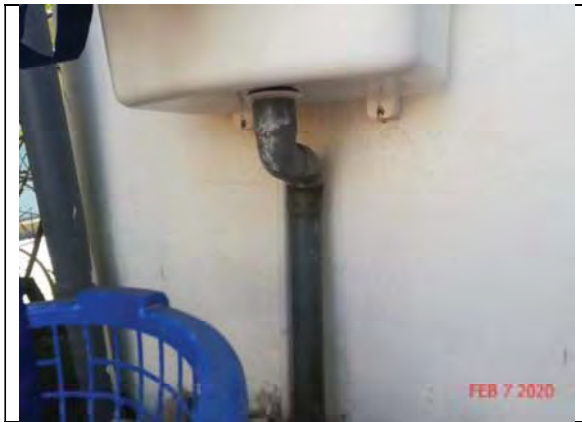
<b>Fotografía N°</b>	171
<b>Fecha</b>	07-02-2020
<b>Ubicación</b>	Casetas Sanitarias, sitio N°46.
<b>Contenido</b>	Lavadero sin pedestal metálico.

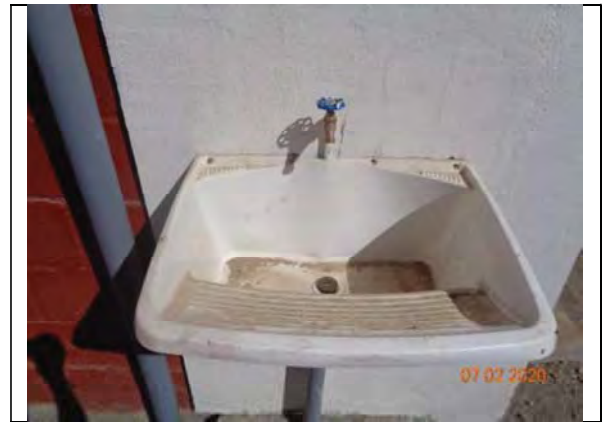
<b>Fotografía N°</b>	172
<b>Fecha</b>	07-02-2020
<b>Ubicación</b>	Casetas Sanitarias, sitio N°112.
<b>Contenido</b>	Lavadero sin pedestal metálico.

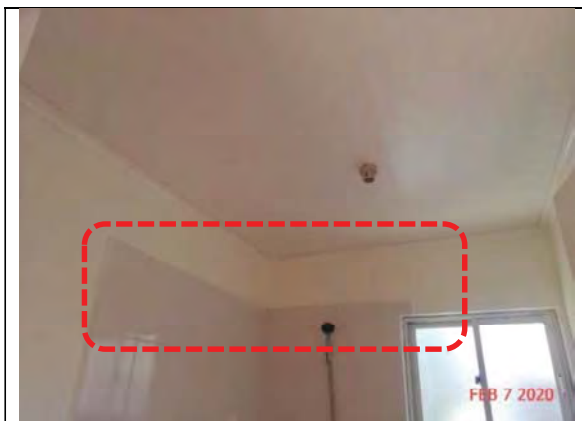
<b>Fotografía N°</b>	173
<b>Fecha</b>	07-02-2020
<b>Ubicación</b>	Casetas Sanitarias, sitio N°46.
<b>Contenido</b>	Ducha sin barra para cortina.

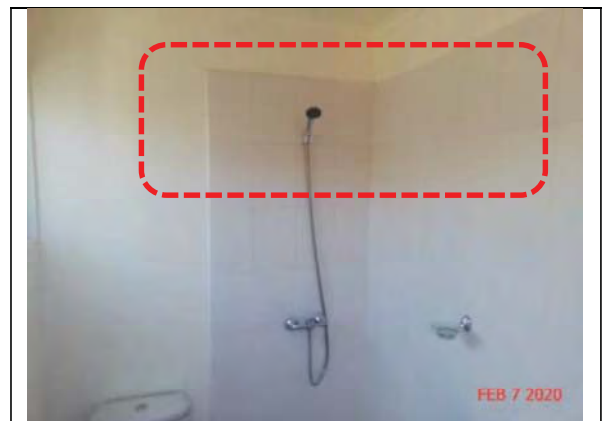
<b>Fotografía N°</b>	174
<b>Fecha</b>	07-02-2020
<b>Ubicación</b>	Casetas Sanitarias, sitio N°51.
<b>Contenido</b>	Ducha sin barra para cortina.

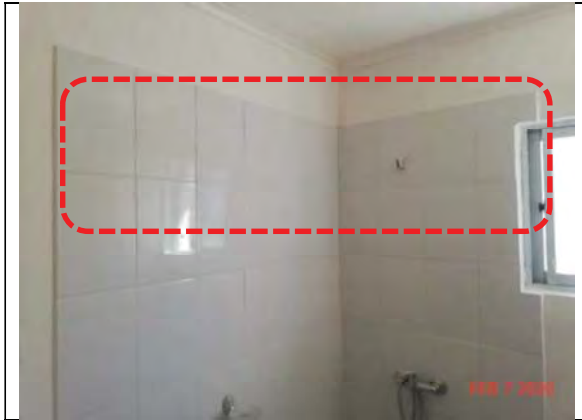
<b>Fotografía N°</b>	175
<b>Fecha</b>	07-02-2020
<b>Ubicación</b>	Casetas Sanitarias, sitio N°70.
<b>Contenido</b>	Ducha sin barra para cortina.

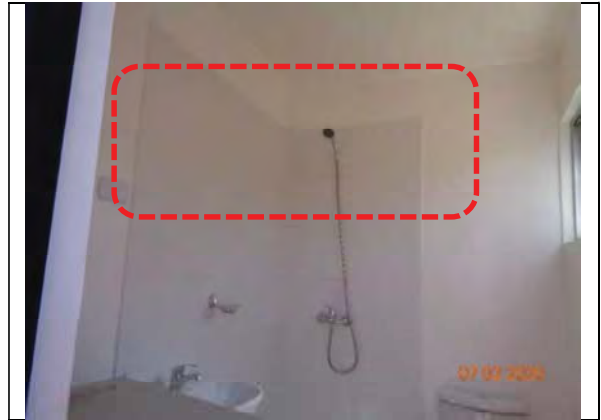
<b>Fotografía N°</b>	176
<b>Fecha</b>	07-02-2020
<b>Ubicación</b>	Casetas Sanitarias, sitio N°71.
<b>Contenido</b>	Ducha sin barra para cortina.

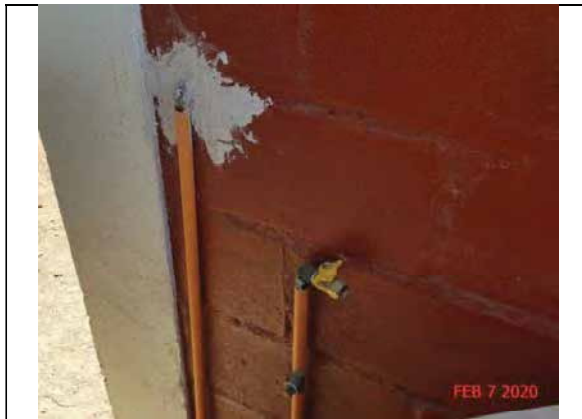
<b>Fotografía N°</b>	179
<b>Fecha</b>	07-02-2020
<b>Ubicación</b>	Casetas Sanitarias, sitio N°50.
<b>Contenido</b>	Obras de gas inconclusas.

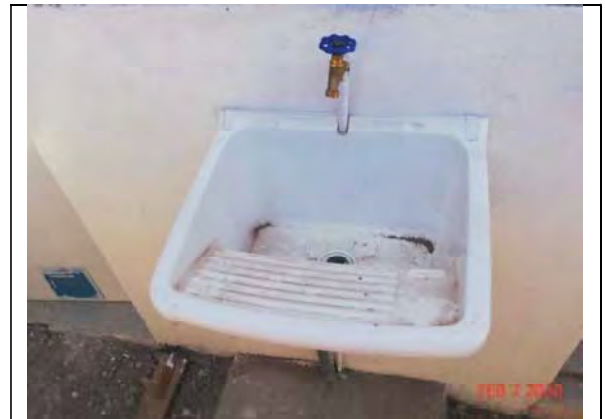
<b>Fotografía N°</b>	180
<b>Fecha</b>	07-02-2020
<b>Ubicación</b>	Casetas Sanitarias, sitio N°44.
<b>Contenido</b>	Lavadero sin espejuelo cerámico.

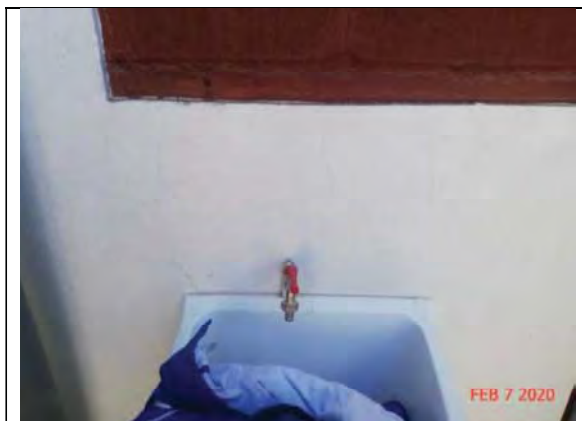
<b>Fotografía N°</b>	181
<b>Fecha</b>	07-02-2020
<b>Ubicación</b>	Casetas Sanitarias, sitio N°46.
<b>Contenido</b>	Lavadero sin espejuelo cerámico.

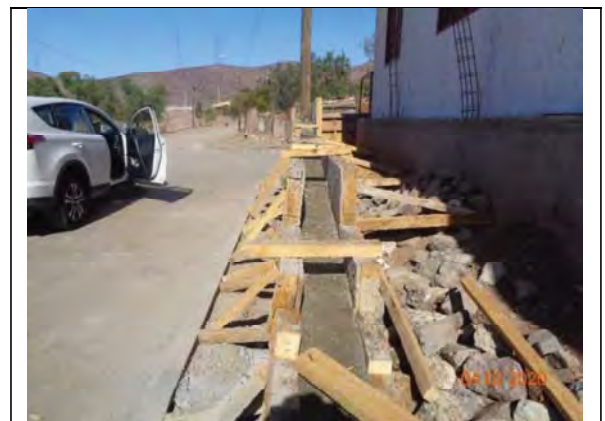
<b>Fotografía N°</b>	182
<b>Fecha</b>	04-02-2020
<b>Ubicación</b>	Calle Lorena González esquina Veredón Proyectado.
<b>Contenido</b>	Ejecución de muretes sin estar debidamente sancionados.

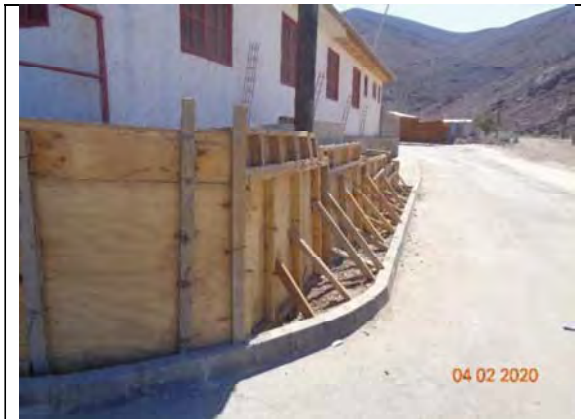
<b>Fotografía N°</b>	183
<b>Fecha</b>	04-02-2020
<b>Ubicación</b>	Calle Lorena González esquina Veredón Proyectoado.
<b>Contenido</b>	Ejecución de muretes sin estar debidamente sancionados.

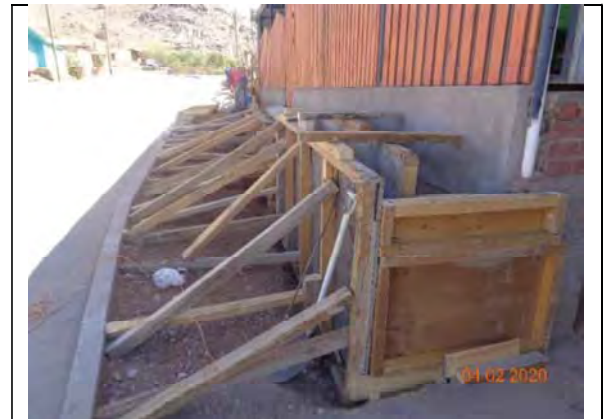
<b>Fotografía N°</b>	184
<b>Fecha</b>	04-02-2020
<b>Ubicación</b>	Calle Lorena González esquina Veredón Proyectoado.
<b>Contenido</b>	Ejecución de muretes sin estar debidamente sancionados.

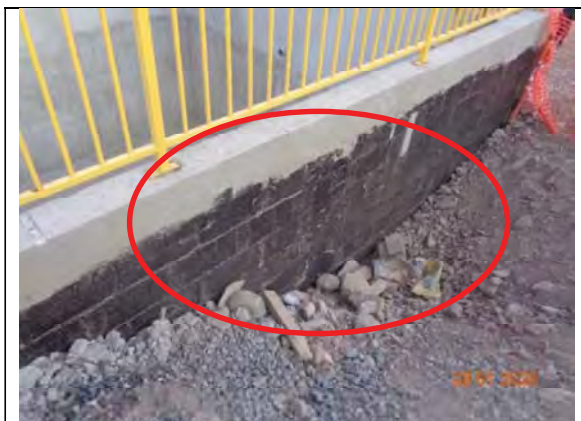
<b>Fotografía N°</b>	185
<b>Fecha</b>	28-01-2020
<b>Ubicación</b>	Estanque de Riego Planta de Tratamiento.
<b>Contenido</b>	Ejecución de muro de bloques de hormigón sin estar debidamente sancionado.

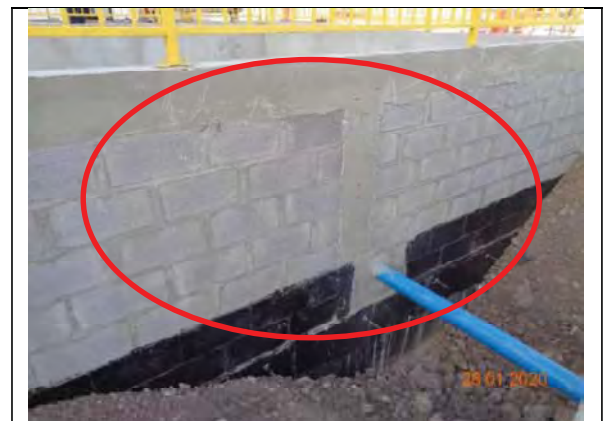
<b>Fotografía N°</b>	186
<b>Fecha</b>	28-01-2020
<b>Ubicación</b>	Estanque de Riego Planta de Tratamiento.
<b>Contenido</b>	Ejecución de muro de bloques de hormigón sin estar debidamente sancionado.

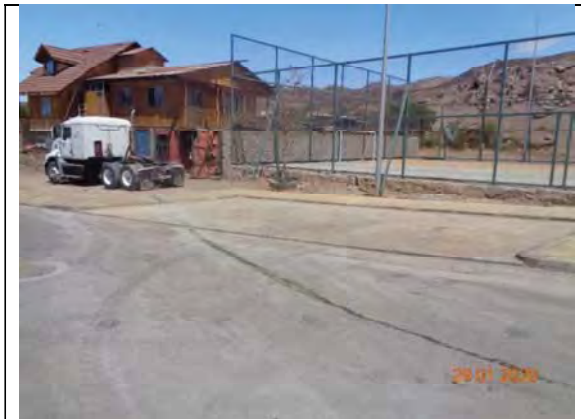
<b>Fotografía N°</b>	189
<b>Fecha</b>	29-01-2020
<b>Ubicación</b>	Calle Yerbas Buenas.
<b>Contenido</b>	Reubicación de calzadas de estacionamientos sin estar debidamente sancionado.

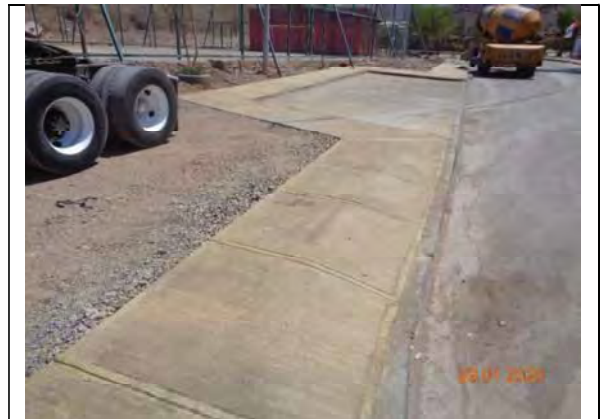
<b>Fotografía N°</b>	190
<b>Fecha</b>	29-01-2020
<b>Ubicación</b>	Calle Yerbas Buenas.
<b>Contenido</b>	Reubicación de calzadas de estacionamientos sin estar debidamente sancionado.

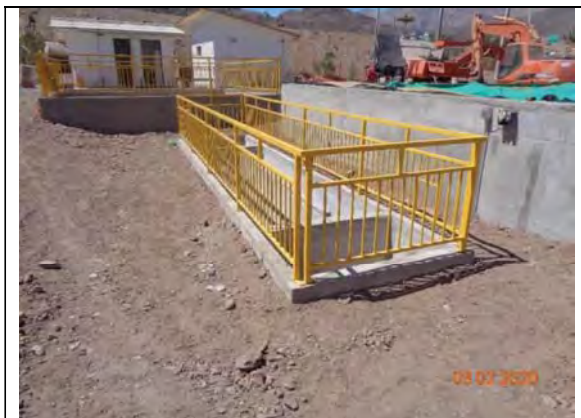
<b>Fotografía N°</b>	191
<b>Fecha</b>	03-02-2020
<b>Ubicación</b>	Planta de Tratamiento Aguas Servidas.
<b>Contenido</b>	Barandas ejecutada sin fundaciones especificadas.

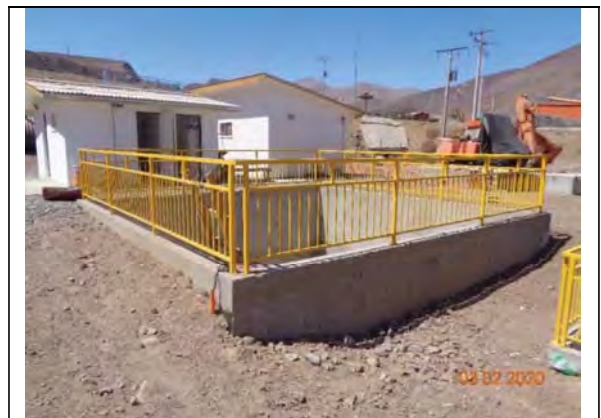
<b>Fotografía N°</b>	192
<b>Fecha</b>	03-02-2020
<b>Ubicación</b>	Planta de Tratamiento Aguas Servidas.
<b>Contenido</b>	Barandas ejecutada sin fundaciones especificadas.

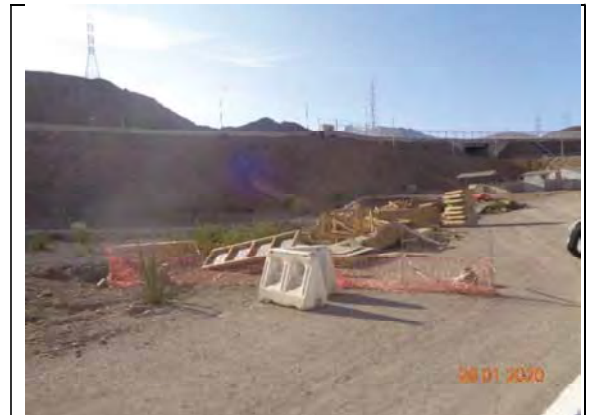
<b>Fotografía N°</b>	193
<b>Fecha</b>	28-01-2020
<b>Ubicación</b>	Planta de Tratamiento de Aguas Servidas.
<b>Contenido</b>	PTAS sin cierre provisorio.

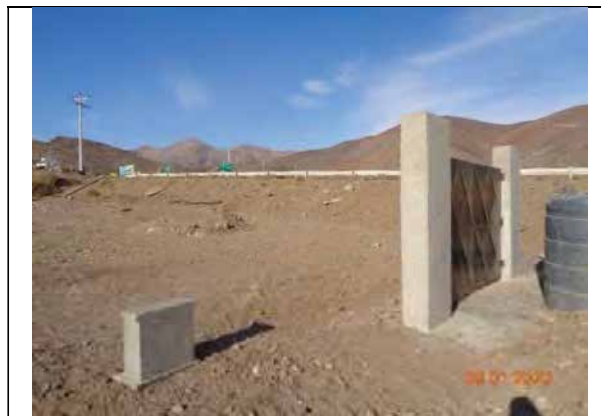
<b>Fotografía N°</b>	194
<b>Fecha</b>	28-01-2020
<b>Ubicación</b>	Planta de Tratamiento de Aguas Servidas.
<b>Contenido</b>	PTAS sin cierre provisorio.

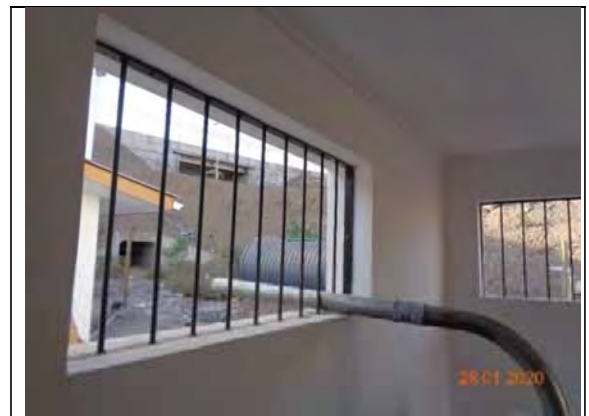
<b>Fotografía N°</b>	195
<b>Fecha</b>	28-01-2020
<b>Ubicación</b>	Caseta Grupo Generador y Sopladores, PTAS.
<b>Contenido</b>	Ventanas (marcos + hojas), sin ejecutarse.

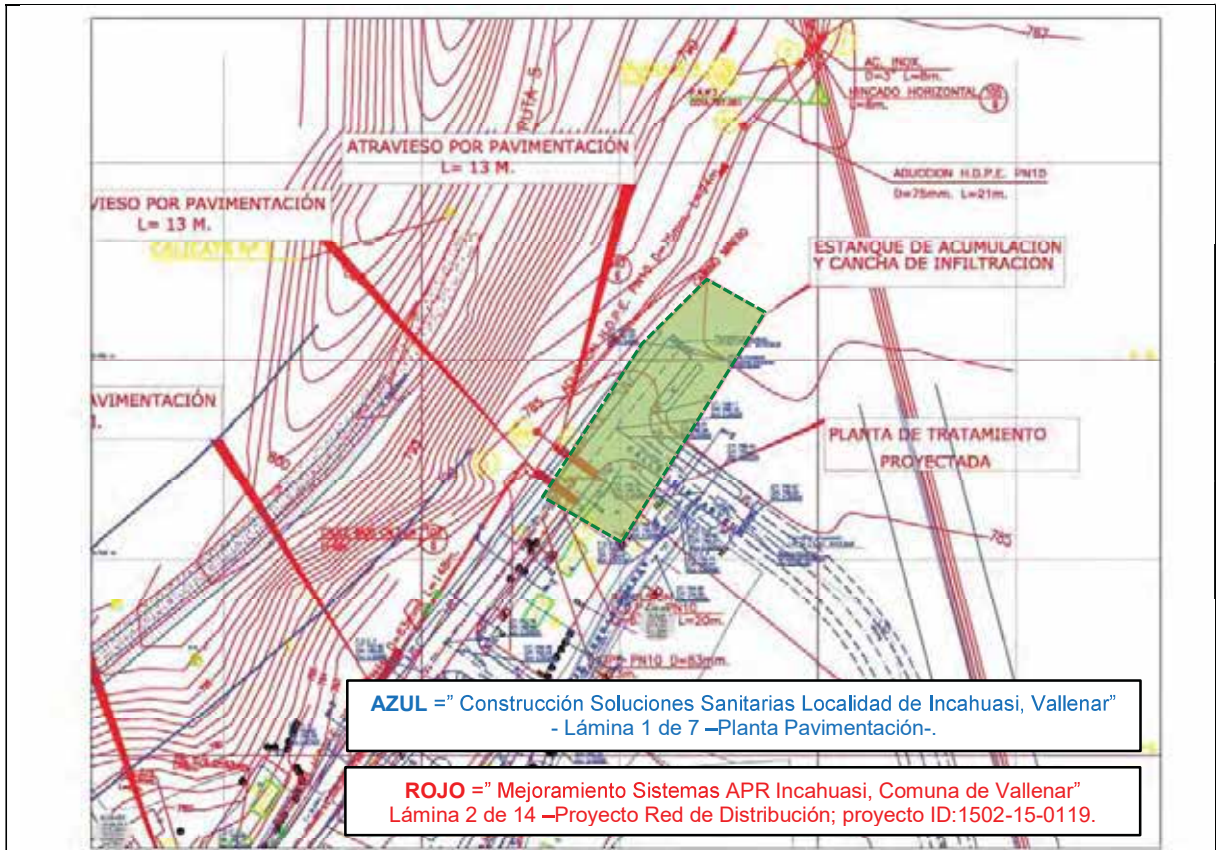
<b>Imagen N°</b>	15
<b>Fecha</b>	No Aplica.
<b>Ubicación</b>	Sector Norte Incahuasi.
<b>Contenido</b>	Superposición Proyecto Casetas Sanitarias (Municipalidad de Vallenar) y Proyecto Mejoramiento APR (Dirección de Obras Hidráulicas).

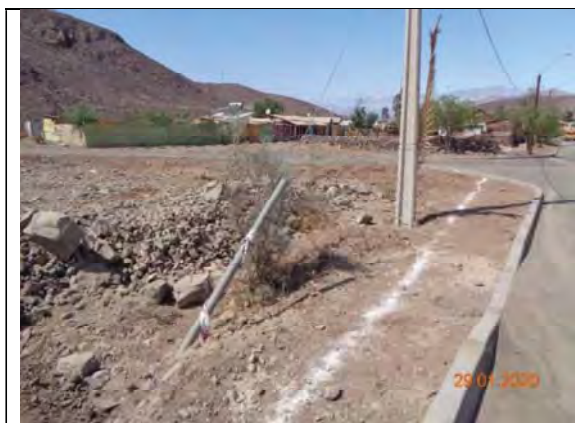
<b>Fotografía N°</b>	200
<b>Fecha</b>	29-01-2020
<b>Ubicación</b>	Sector norte Incahuasi.
<b>Contenido</b>	Trazado Planta de Tratamiento proyecto APR sobre pavimento ejecutado.

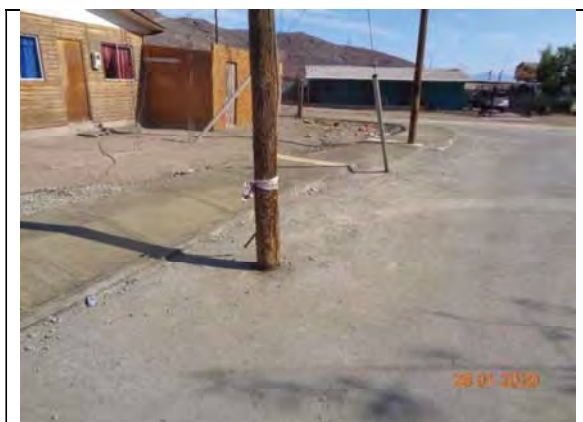
<b>Fotografía N°</b>	202
<b>Fecha</b>	28-01-2020
<b>Ubicación</b>	Calle Yerbas Buenas.
<b>Contenido</b>	Poste de madera y tirante de poste en calzada ejecutada.

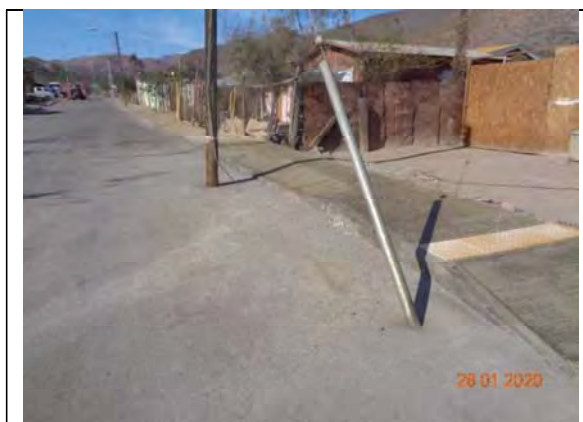
<b>Fotografía N°</b>	203
<b>Fecha</b>	28-01-2020
<b>Ubicación</b>	Calle Yerbas Buenas.
<b>Contenido</b>	Poste de madera y tirante de poste en calzada ejecutada.

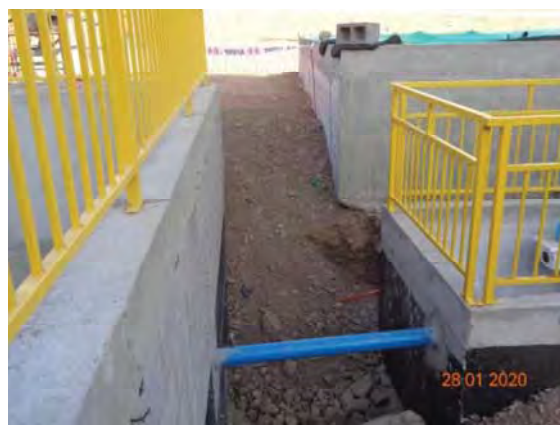
<b>Fotografía N°</b>	204
<b>Fecha</b>	28-01-2020
<b>Ubicación</b>	Planta de Tratamiento de Aguas Servidas.
<b>Contenido</b>	Excavaciones sin la debida protección.

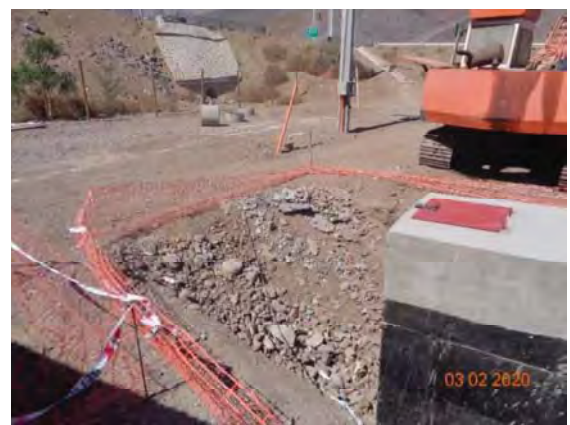
<b>Fotografía N°</b>	205
<b>Fecha</b>	03-02-2020
<b>Ubicación</b>	Planta de Tratamiento de Aguas Servidas.
<b>Contenido</b>	Excavaciones sin la debida protección.

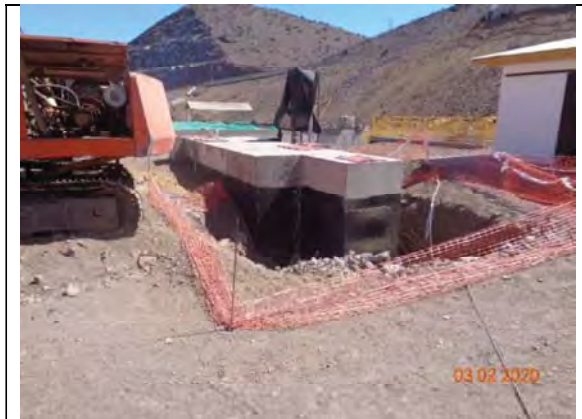
<b>Fotografía N°</b>	206
<b>Fecha</b>	03-02-2020
<b>Ubicación</b>	Planta de Tratamiento de Aguas Servidas.
<b>Contenido</b>	Excavaciones sin la debida protección.

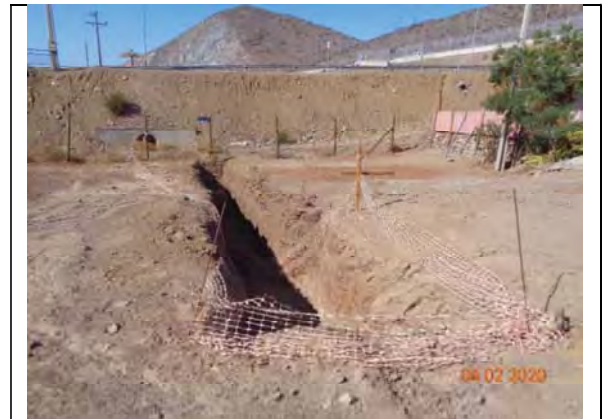
<b>Fotografía N°</b>	207
<b>Fecha</b>	04-02-2020
<b>Ubicación</b>	Excavación atravieso lado norte de la PTAS.
<b>Contenido</b>	Excavaciones sin la debida protección.

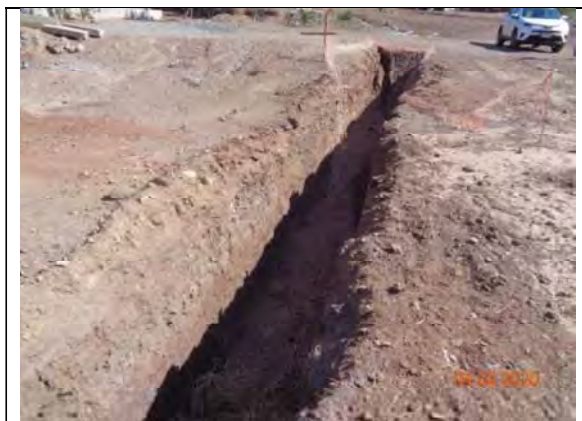
<b>Fotografía N°</b>	208
<b>Fecha</b>	04-02-2020
<b>Ubicación</b>	Excavación atravieso lado norte de la PTAS.
<b>Contenido</b>	Excavaciones sin la debida protección.

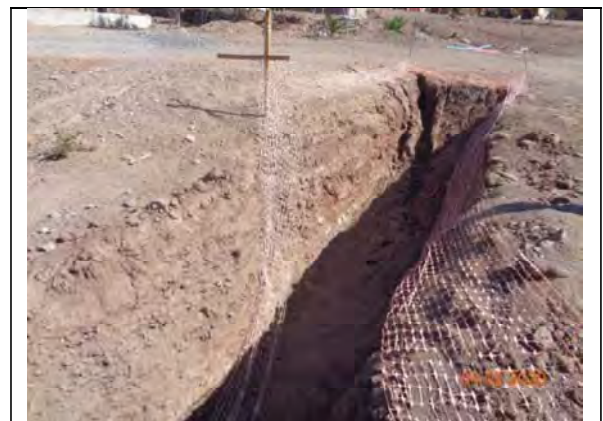
<b>Fotografía N°</b>	209
<b>Fecha</b>	04-02-2020
<b>Ubicación</b>	Excavación atravieso lado norte de la PTAS.
<b>Contenido</b>	Excavaciones sin la debida protección.

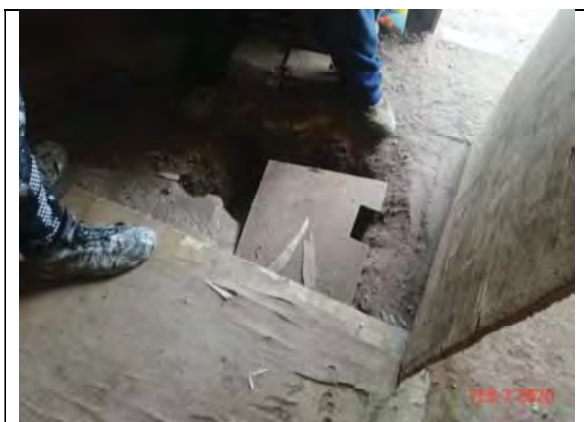
<b>Fotografía N°</b>	210
<b>Fecha</b>	07-02-2020
<b>Ubicación</b>	Vivienda sitio N° 27.
<b>Contenido</b>	Excavaciones sin la debida protección.

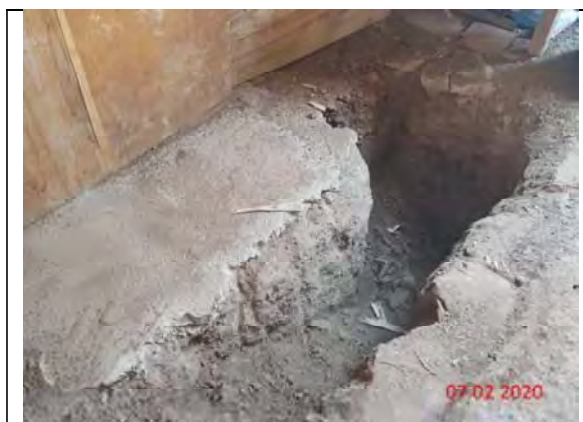
<b>Fotografía N°</b>	211
<b>Fecha</b>	07-02-2020
<b>Ubicación</b>	Vivienda sitio N° 27.
<b>Contenido</b>	Excavaciones sin la debida protección.

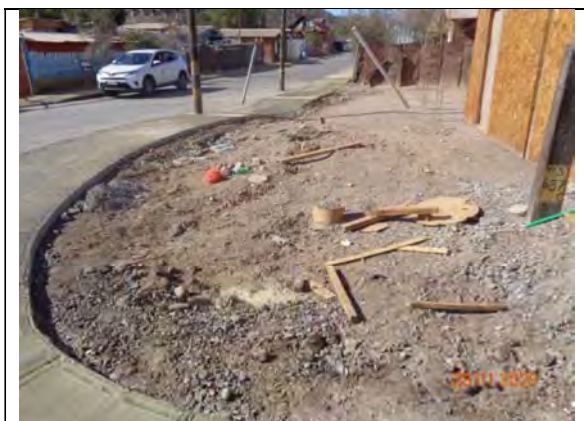
<b>Fotografía N°</b>	212
<b>Fecha</b>	28-01-2020
<b>Ubicación</b>	Trabajos de pavimentación.
<b>Contenido</b>	Escombros en diferentes sectores de la obra.

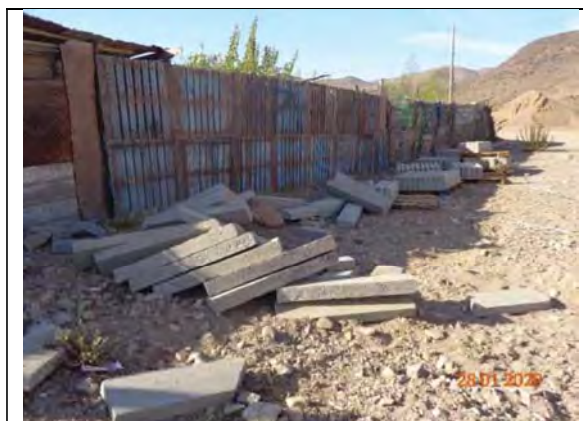
<b>Fotografía N°</b>	213
<b>Fecha</b>	28-01-2020
<b>Ubicación</b>	Trabajos de pavimentación.
<b>Contenido</b>	Escombros en diferentes sectores de la obra.
