**CONTRALORÍA REGIONAL DE ATACAMA  
UNIDAD DE CONTROL EXTERNO**

# **INSPECCIÓN DE OBRA PÚBLICA**

## **MUNICIPALIDAD DE VALLENAR**

INFORME N° 146 / 2020  
19 DE FEBRERO DE 2021

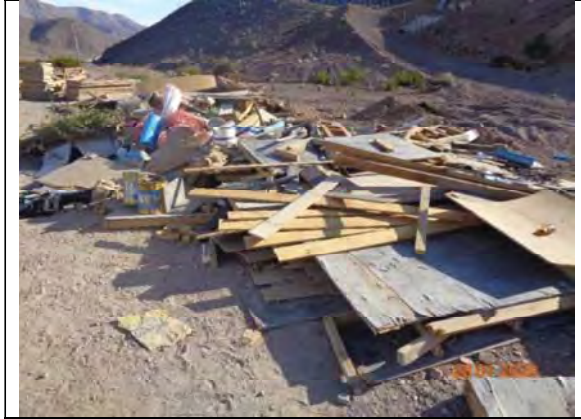
<b>Fotografía N°</b>	214
<b>Fecha</b>	28-01-2020
<b>Ubicación</b>	Sitio Planta de Tratamiento Aguas Servidas.
<b>Contenido</b>	Escombros en diferentes sectores de la obra.

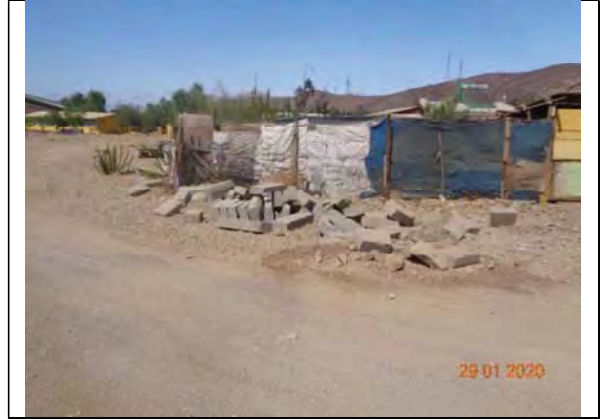
<b>Fotografía N°</b>	215
<b>Fecha</b>	29-01-2020
<b>Ubicación</b>	Trabajos de pavimentación.
<b>Contenido</b>	Escombros en diferentes sectores de la obra.
