INFORME DE DESEMPEÑO MENSUAL.

DIRECCION DE MEDIO AMBIENTE ASEO Y ORNATO

APOYO ADMINISTRATIVO, DIRECCIÓN DE MEDIO AMBIENTE, ASEO Y ORNATO,
PROGRAMA APR.

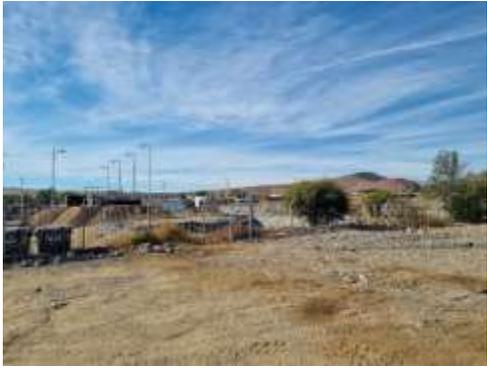
<p>Imagen N°3: Inspección funcionamiento de drenes, en lo ref. a drenes de emergencia, se aprecia cierta humedad en la superficie. Se mantendrá en observación.</p>

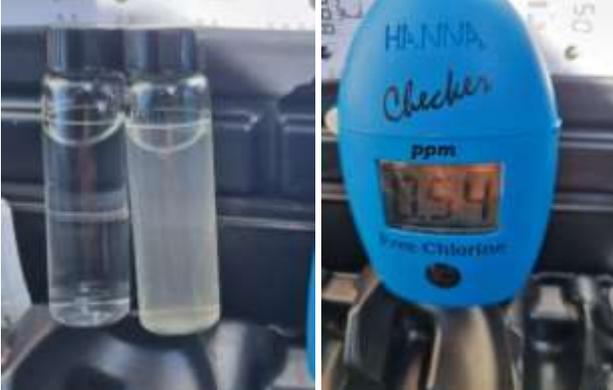
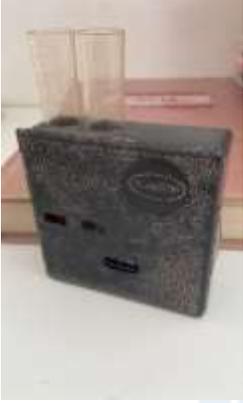
<p>Imagen N°7 : se capacita a operador en toma de muestra de cloro residual, además se contrasta medición con equipo personal digital, para verificar cantidad de cloro en salida de pta. Este mide 0.54 mg/l, el cual cumple con el mínimo que exige la norma (0.20 mg/L).</p>

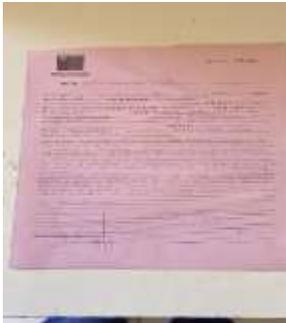
Imagen N°1: Asesoría ante fiscalización de seremia de salud en ptas de domeyko

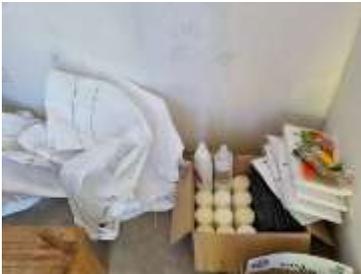
Imagen N°2: Entrega de Insumos, maxi sacos, e materiales de aseo (para PTAS Domeyko y PTAS Cachiyuyo)

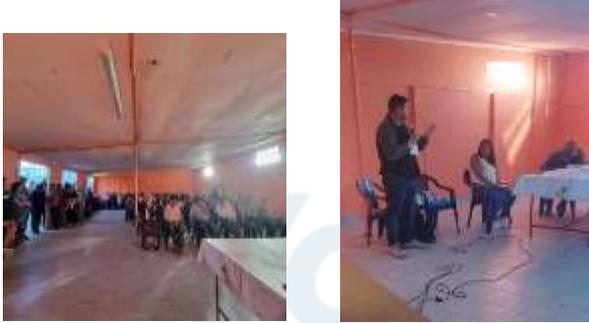
<p>Imagen N°4: Participación Asamblea localidad de domeyko, se entrega información respecto al uso del alcantarillado, y a las obras de mejoramiento para esta PTAS.</p>

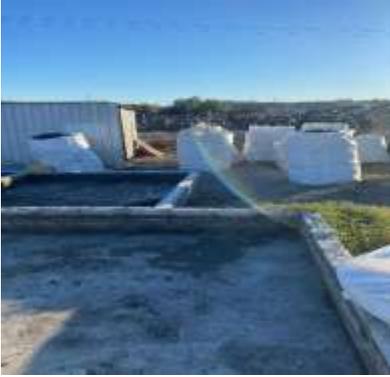
<p>Imagen N°5: Coordinación para solicitar retiro de 10 maxi sacos desde PTAS Domeyko.</p>
