# ESTUDIO ACTUALIZACIÓN PLAN REGULADOR COMUNAL DE VALLENAR

## ETAPA PROYECTO ESTUDIO FUNDADO DE RIESGO

MAYO 2018

## ESTUDIO FUNDADO DE RIESGO

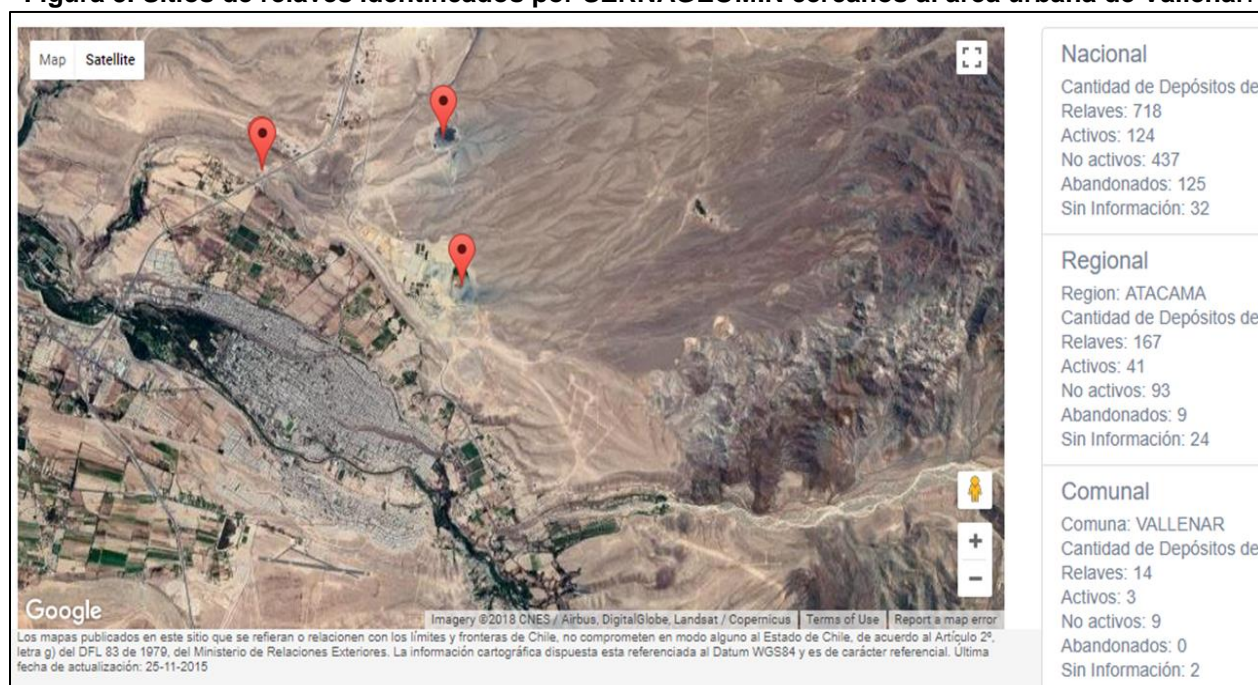
**Figura 3. Sitios de relaves identificados por SERNAGEOMIN cercanos al área urbana de Vallenar.**

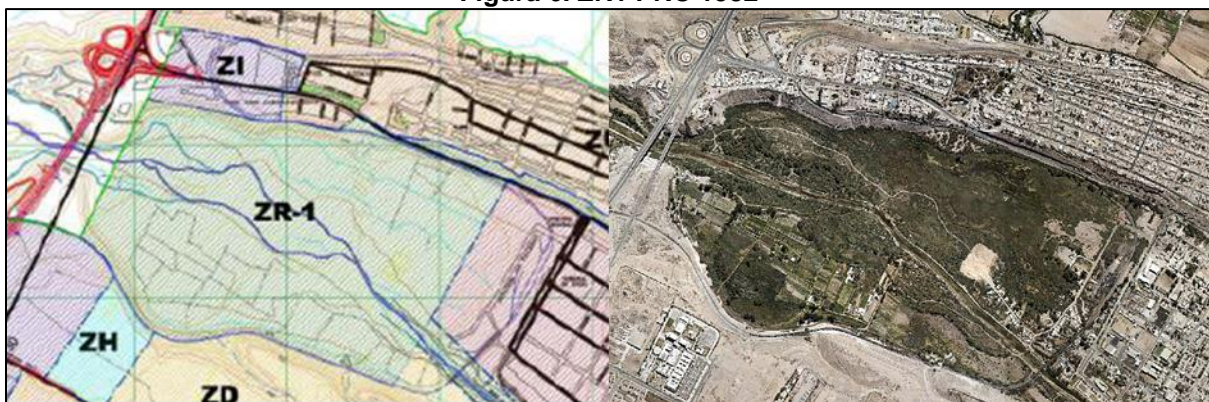
ZR-1. Corresponde a una zona de restricción por tratarse de terrenos potencialmente inundables en las vegas de Chamonate

**Figura 6. ZR1 PRC 1982**

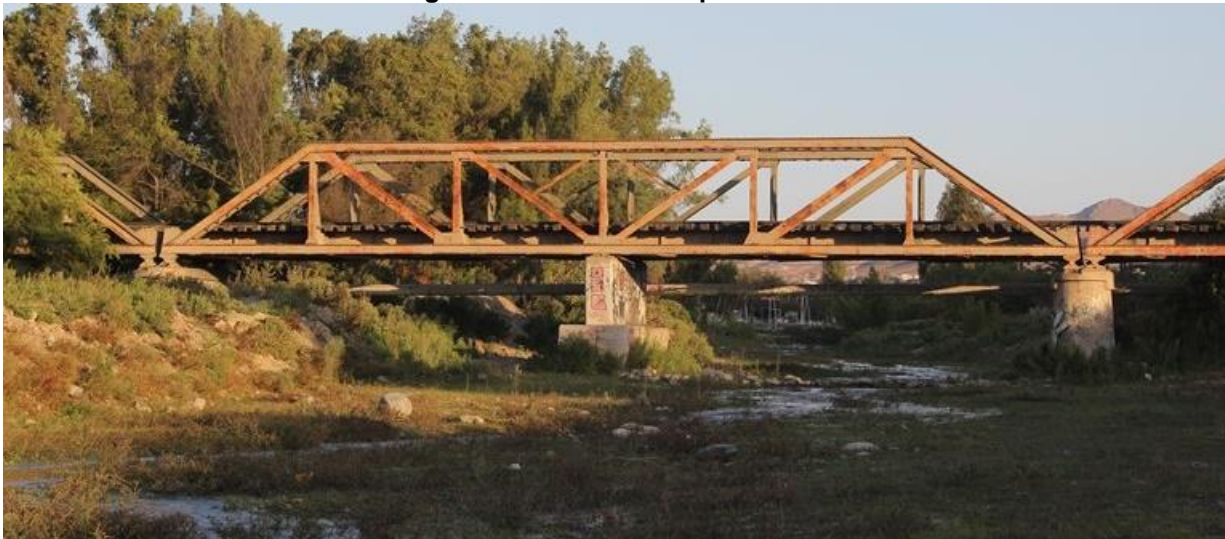
primero, describe su curso de forma bastante lineal, y se encuentra cubierto por un manto vegetal de mediana altura, donde destaca la brea y las colas de zorro. En tanto, el segundo, transita de un modo más serpenteante, cerca de la zona de contacto entre el valle y la ladera norte, donde la vegetación es de menor altura, correspondiendo básicamente a malezas y algunos juncales.

**Figura 10. Lecho río en parte central**

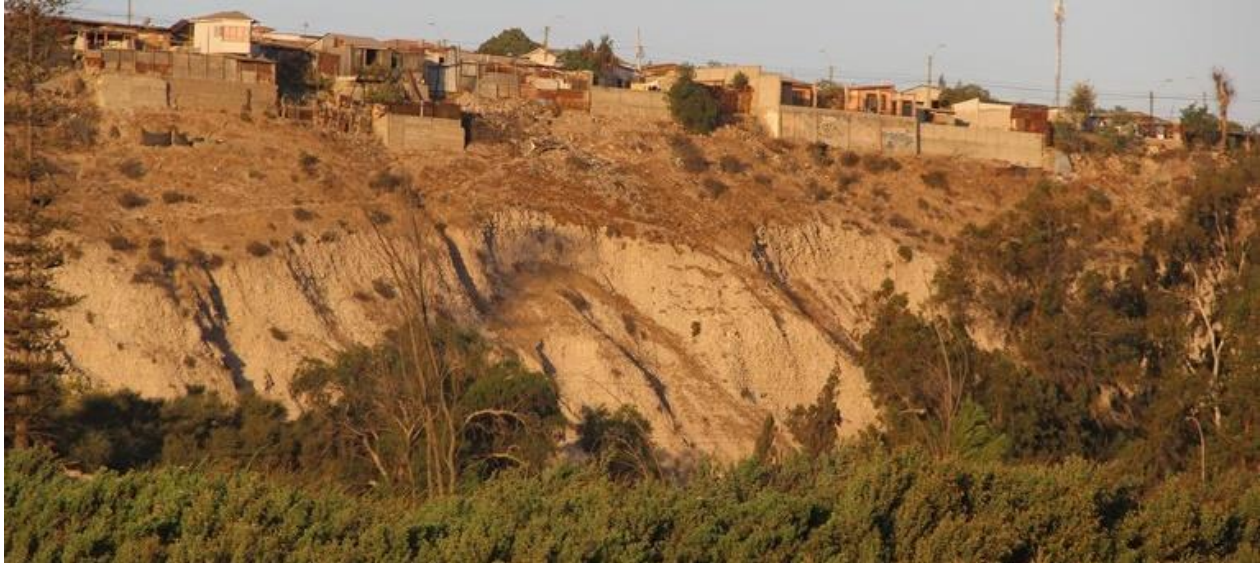
Un aspecto a considerar en esta sección, está referido a la situación basal que posee la ladera norte donde se observan importantes sectores afectos a erosión, cuyos materiales van a dar al curso de agua por efecto de la gravedad. La erosión acentuada con presencia de cárcavas que presenta esta ladera en la actualidad tiene su origen en un desprendimiento ocurrido en el terremoto del año 1992, según ha sido señalado por contraparte técnica, como se observa en la fotografía.

**Figura 11. Ladera norte erosionada**

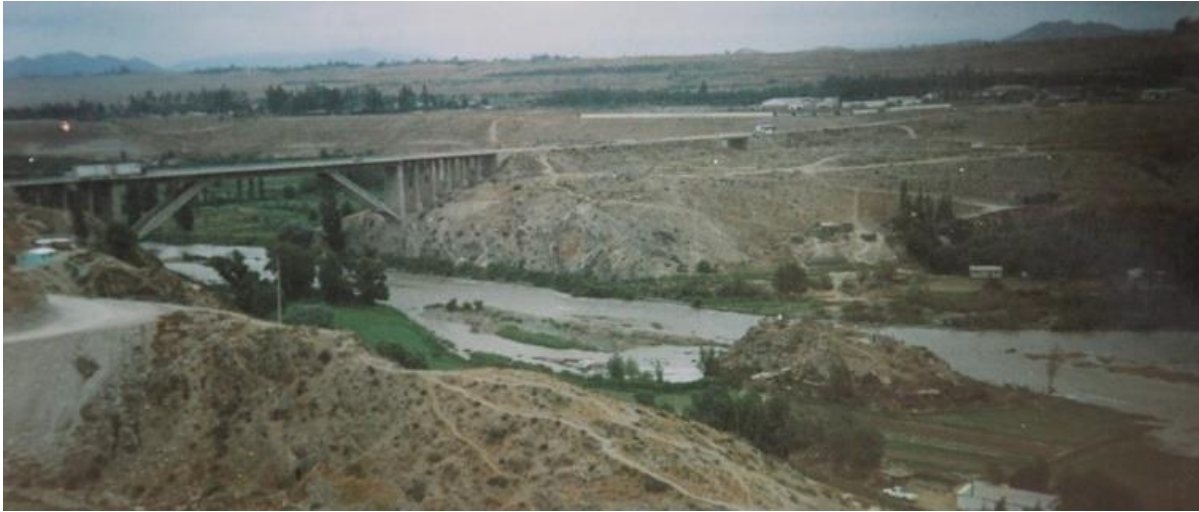
**Figura 15. Vista río Huasco durante crecida del año 1997**

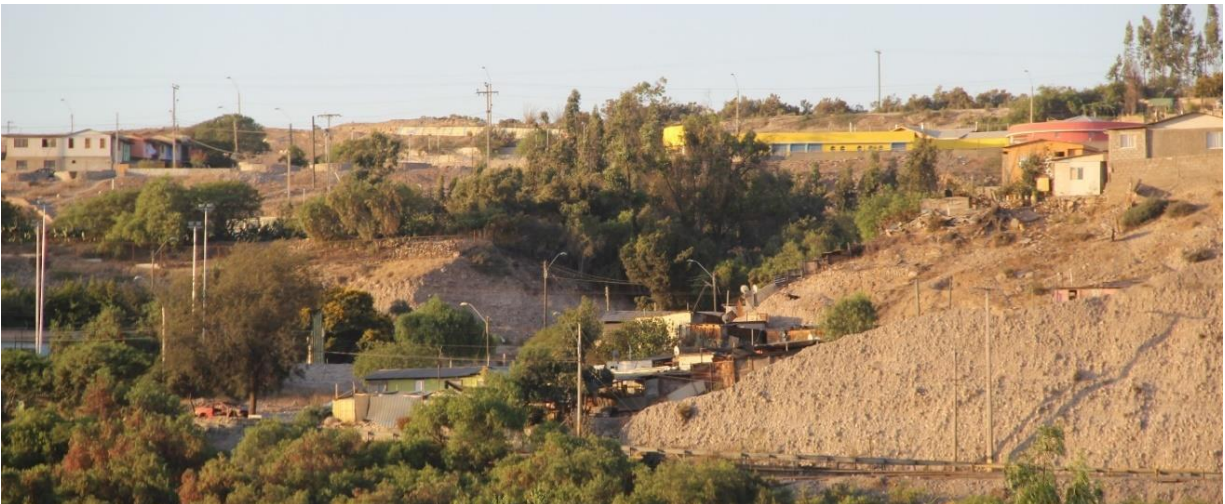
Respecto de la ZR3, estas áreas se encuentran estabilizadas, aun cuando es necesario poner atención en los márgenes superiores e inferiores de las mismas, pues como se evidenció en terreno, algunos sectores de las partes superiores están siendo objeto de ocupación, hecho que es colaborativo para el desarrollo de procesos erosivos.

**Figura 16. Vista área superior ladera norte – sector poniente de la ciudad**

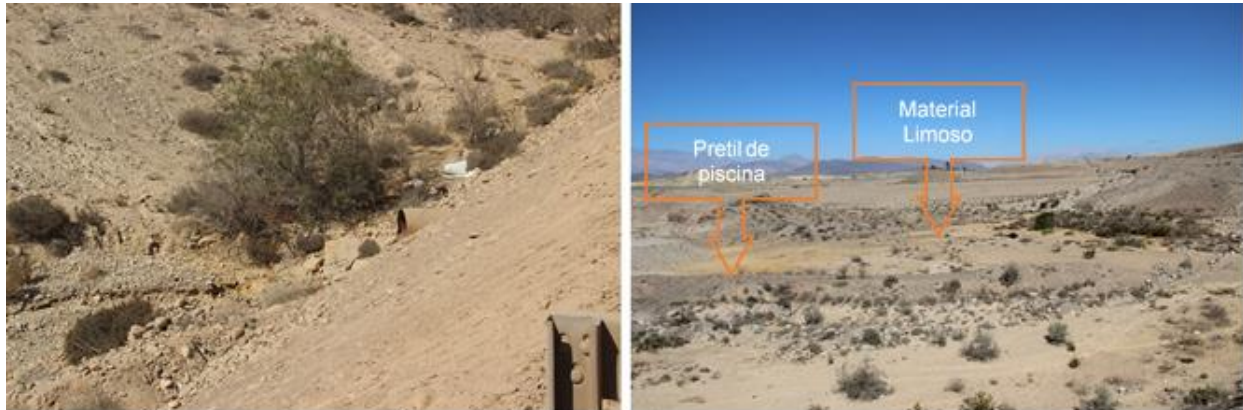
**Figura 24. Instalaciones de ENAMI.**

Obra de arte construida bajo camino de acceso a planta en quebrada de las coloradas.

Piscina decantadora construida sobre quebrada higuieritas. Se observa el pretil y junto con ello los depósitos de limo sobre él.

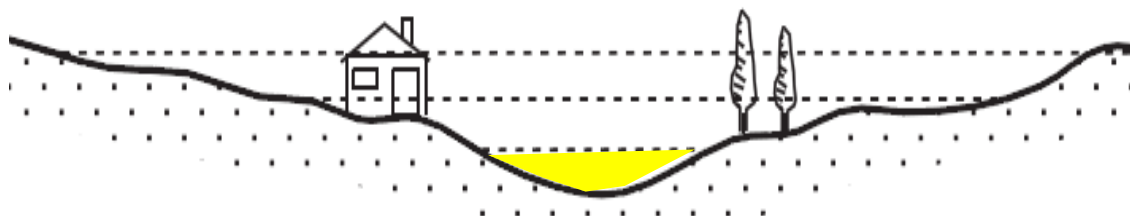
**Figura 27. Zonas de interes al estudiar la inundación.**

1. Zonas bajas o rodeadas de montañas con mayor peligro de inundación que se asemejan a cauces de río. (en color amarillo en la imagen)
2. Lugares cercanos a zonas bajas identificadas como cauces.
3. Lugares con pendientes topográficas bajas o plana, posee pocas probabilidades de inundación.
4. Lugares con pendiente topográfica alta. Se considera que no se presenta inundación

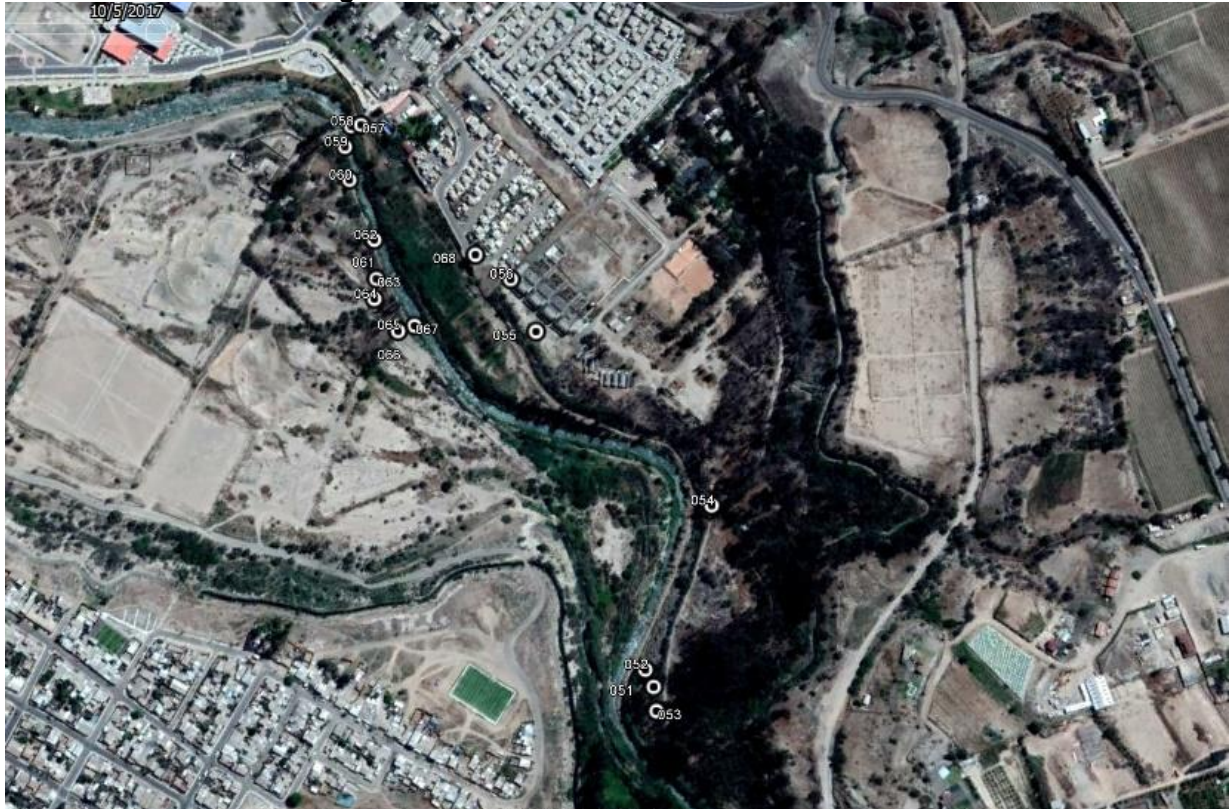
**Figura 29. Recorrido realizado 1 de marzo 2018.**

El segundo recorrido realizado el 1 de marzo del 2018, permitió establecer con mayor precisión las superficies de inundación hacia el sector oriente de la localidad, para ello se tomaron puntos GPS en los cuales se identifican las alturas, lo cual ayuda a precisar en el modelo topográfico las áreas efectivas de inundación.

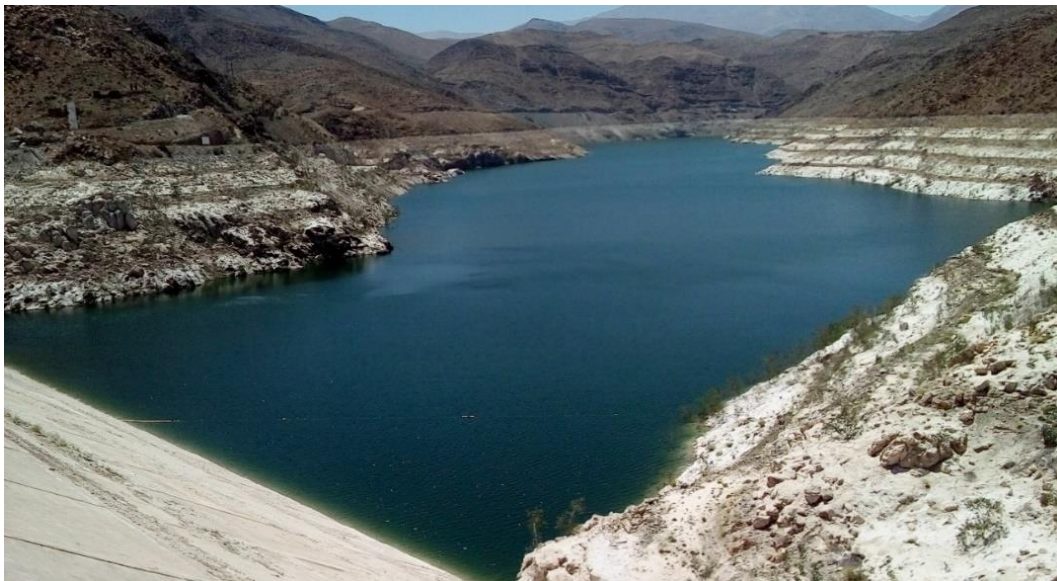
**Figura 30. Vista embalse Santa Juana**

El estudio “Análisis Integrado de Gestión en Cuenca del Río Huasco, Región de Atacama”, elaborado por la DGA en 2013, realiza una recopilación histórica de los caudales medios mensuales del río Huasco, sector Santa Juana (14 kilómetros al este de la ciudad de Vallenar) antes y después de la construcción del embalse Santa Juana.

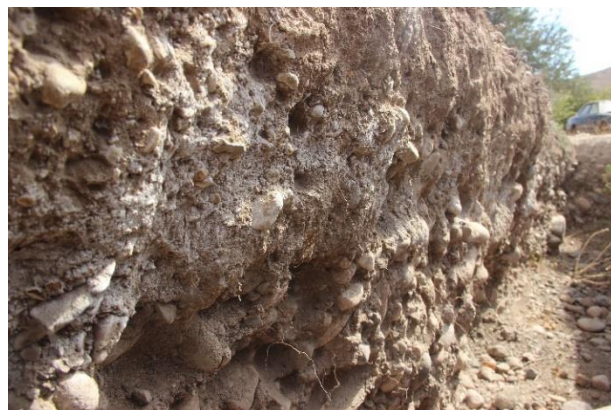
**Figura 34. Corte en Quebrada de Valparaíso**

La siguiente figura, muestra un corte sobre el lecho mayor de la quebrada Valparaíso, en ella se aprecia parte inferior gravas arrastradas probablemente durante la crecida del año 1997 (98), mientras que en la sección superior se observa material limoso resultado de las precipitaciones ocurridas el año 2015.

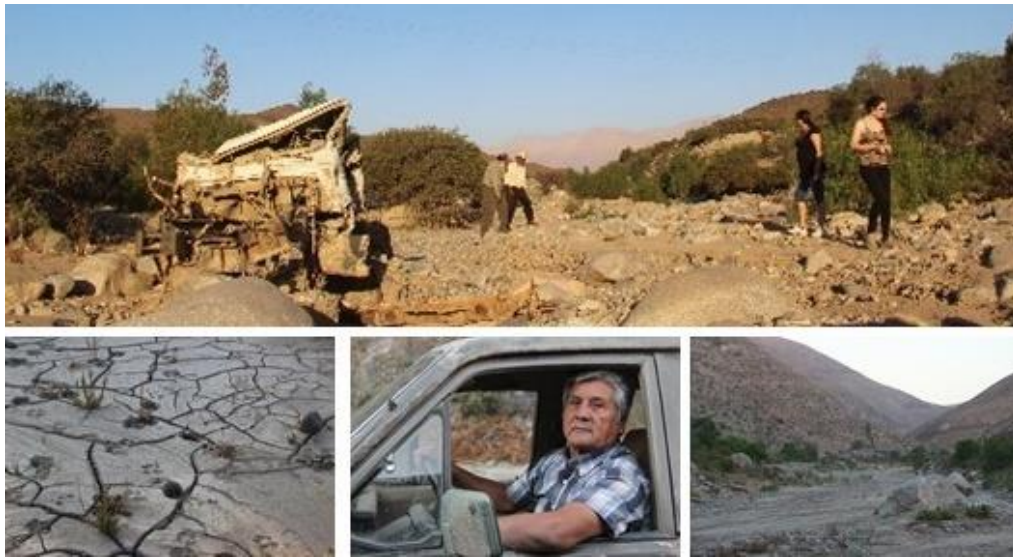
**Figura 37.** Quebradas del Jilguero y Carrizo

No obstante, las quebradas del Jilguero (inmediata a la ciudad de ValLENAR) y la de Carrizo (ambas tributarias del río Huasco), esta última ubicada unos 13 kilómetros al oriente de la ciudad de ValLENAR, registraron importantes arrastres de material, principalmente de limo y gravas de menor tamaño, según se pudo constatar en observaciones y consultas a algunos vecinos en terreno.

Arriba, lecho quebrada del Jilguero con material arrastrado marzo 2015. Abajo, estado del suelo y vecino consultado en quebrada Carrizo.

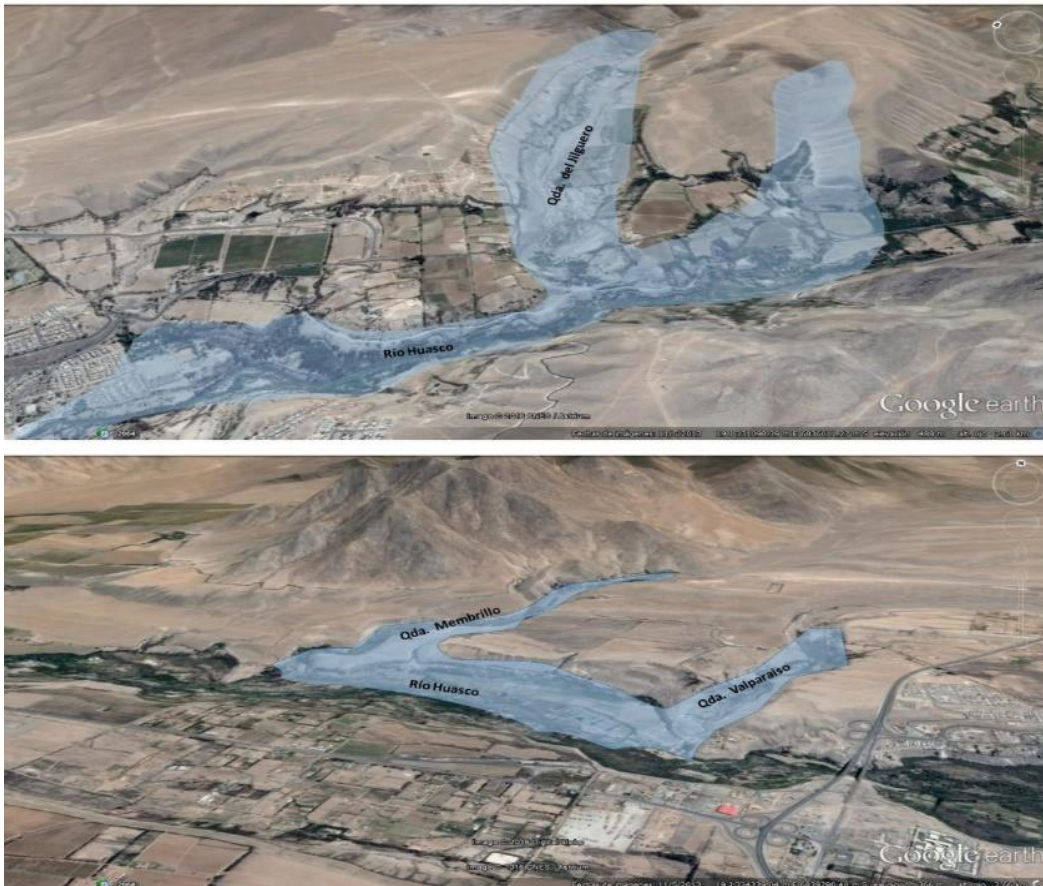
Se estima que la sección oriente de la ciudad, donde desagua la quebrada del Jilguero, constituye un punto para el análisis, así como otro punto de interés se ubica al poniente de la ruta 5 norte, sobre el margen norte del río Huasco, este sector constituye un área de ocupación, principalmente asociada a la actividad agrícola que se desarrolla en el valle. Adicionalmente se han detectado algunas ocupaciones recientes de características precarias, las cuales se han localizado en las salidas de las quebradas Valparaíso y Membrillo, ver figura siguiente. Particularmente, la quebrada Membrillo recibe aportes de tres quebradas superiores, entre ella la Marañón, una de las más profusas del área.

**Figura 39. Quebradas del contexto**  
Quebrada del Jilguero (arriba) Quebrada Membrillo y Valparaíso (abajo)

Finalmente, para cada una de las quebradas representadas en la figura anterior y otras acordadas con la contraparte, se ha construido una ficha resumen que describe la situación actual relacionándola con la cuenca en la que se inserta cada una (Ver Anexo. Fichas Quebradas).

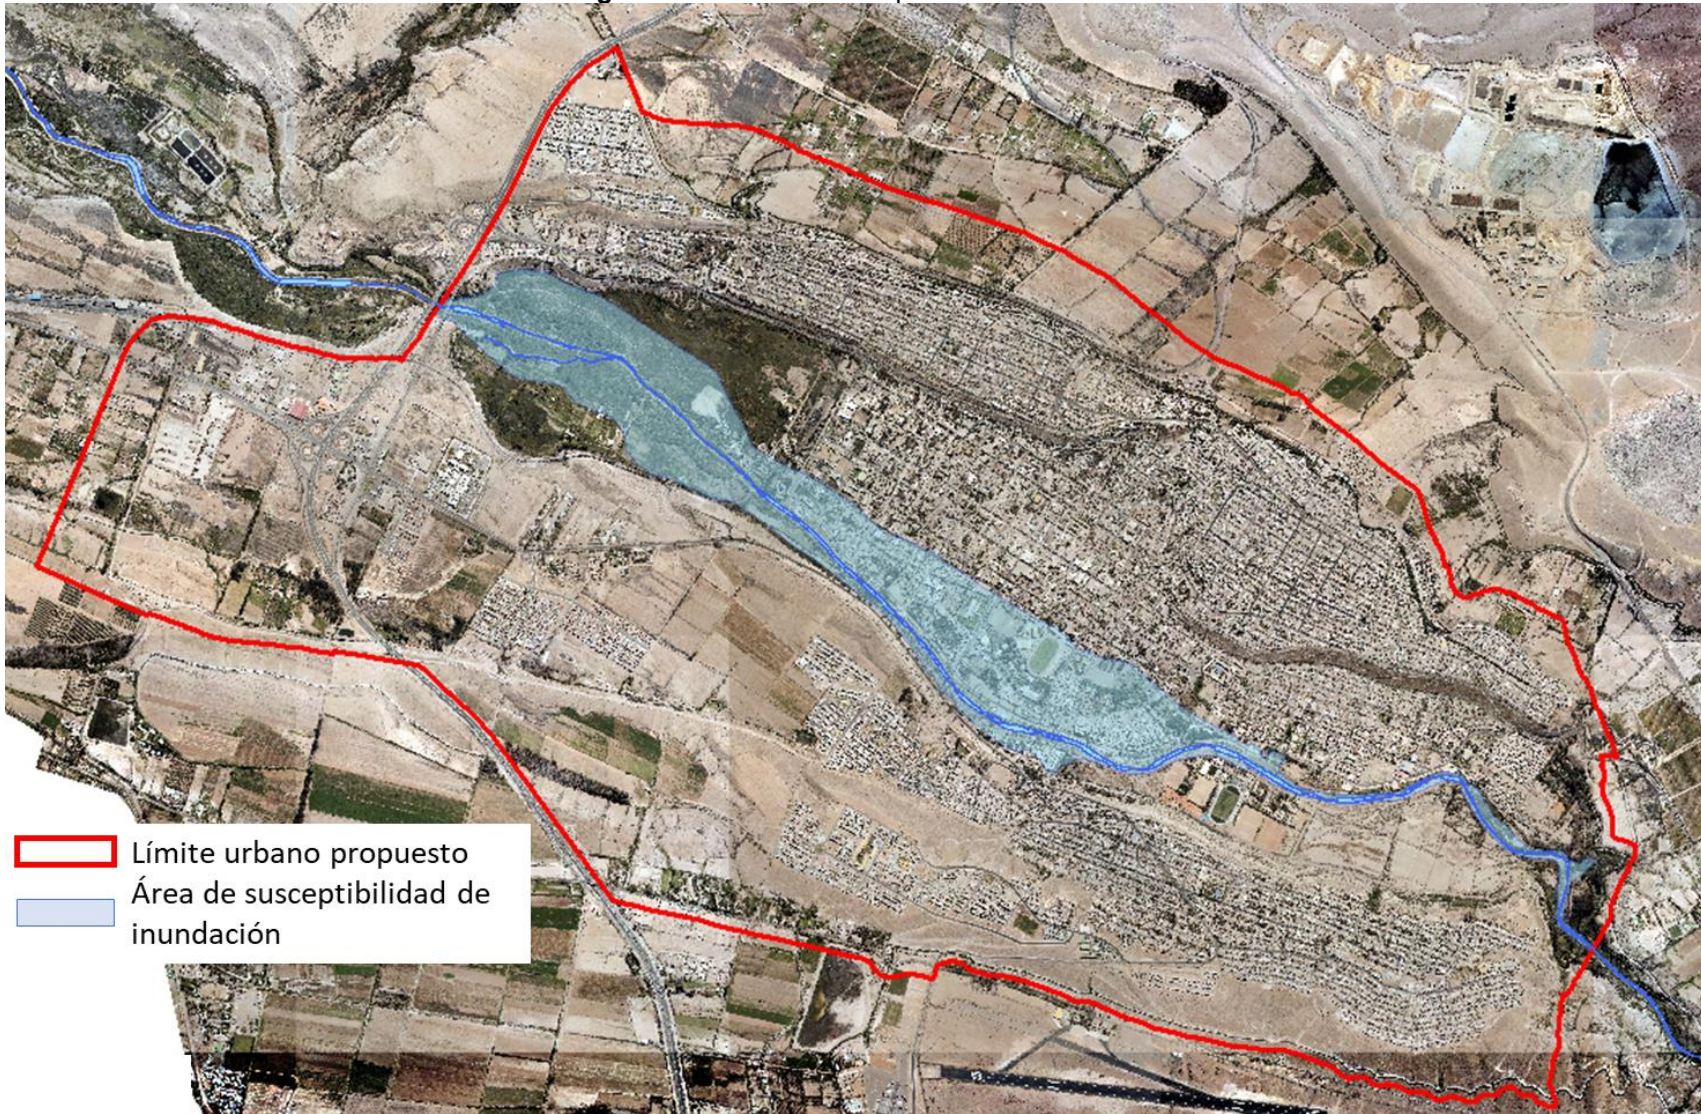
Figura 42. Áreas de Susceptibilidad Inundación

La identificación de pendientes suaves, permitió la comparación con el modelo Hidráulico desarrollado por la DOH, “Plan de Manejo Técnico – Río Huasco del 2016”, estableciéndose correlaciones respecto del ancho de inundación que alcanza el cauce para periodos de retorno de 100 años ( $334,39 \text{ m}^3/\text{seg}$ ) , específicamente, situación que fue corroborada en el trabajo de terreno realizado el presente año.

Las áreas resultantes se grafican en la figura de Áreas de Susceptibilidad de Inundación.

En la definición de áreas bajo susceptibilidad de inundación, se ha optado por no establecer una categorización o jerarquía de ellas, ello debido a que trata de zonas bastante confinadas, ya sea por aspectos naturales y/o antrópicos (por ejemplo, construcciones de gaviones u otros elementos como calles y caminos, que elevan las cotas naturales, entre otros.).

Es necesario realizar una corroboración de la inundación del área céntrica, ya que las curvas de nivel no permiten precisar con exactitud su extensión. Por ello en metodología expuesta al inicio se señala la necesidad de un terreno adicional, en el cual se pretende precisar la dimensión de esta superficie.

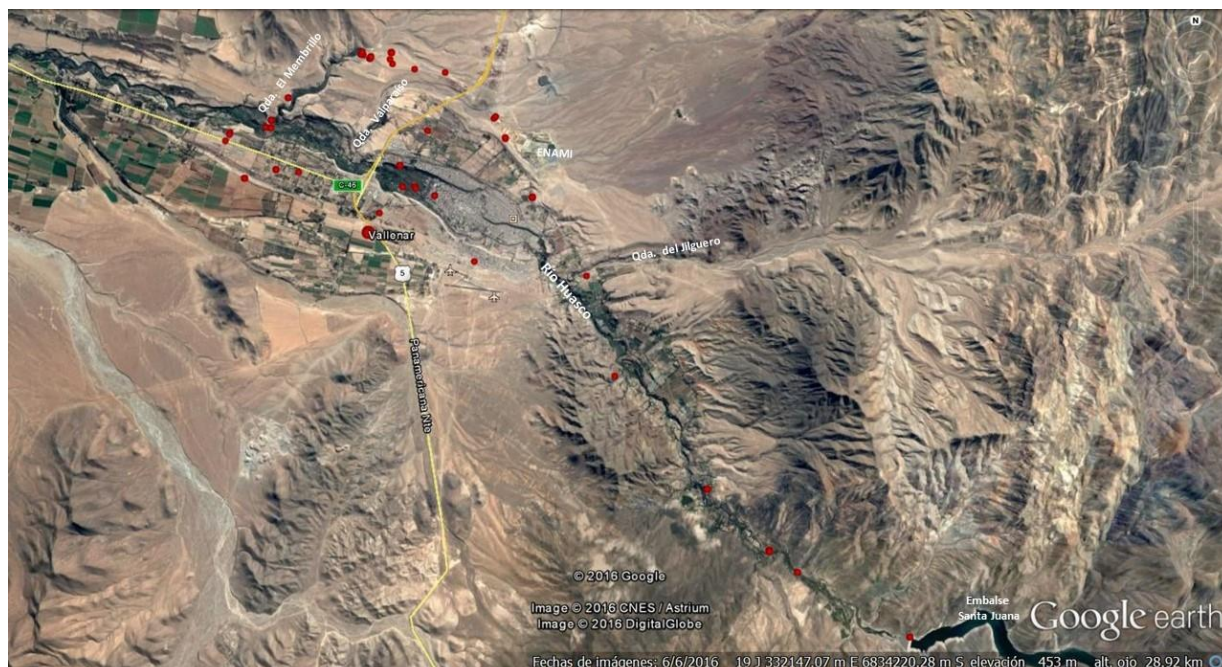
**Figura 44. Recorrido realizado por profesionales en terreno**

proceso de participación ciudadana y en el recorrido de terreno, el cual se enfocó en diversos sectores del área de estudio. La siguiente figura muestra los diversos puntos visitados por los profesionales del equipo consultor<sup>18</sup>.

Fuente: Elaboración propia a partir de Google Earth y puntos GPS tomados en terreno en febrero del 2016.

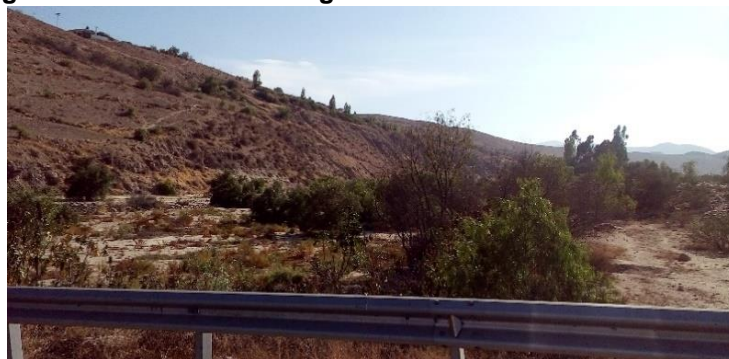
**Figura 47. Quebrada del Jilguero en cruce con Ruta C - 485**

Las tres principales quebradas que alcanzan hasta el lecho del río Huasco (Jilguero, Valparaíso y Maintencillo) son de régimen pluvial, bien encajonadas, con un lecho ancho de baja gradiente y sinuoso. Condiciones que permiten diluir la fuerza de posibles movimientos de remoción en masa por flujo ante la ocurrencia de lluvias intensas. De hecho, la baja gradiente del lecho tiene un efecto “piscina natural”, visualizándose en terreno (Jilguero) como aguas arriba se encontró material de mayor tamaño que en la llegada a la ciudad. Tal como se observa en la fotografía, donde predomina el limo y ausencia total de rodados (rastros propios de un escurrimiento superficial), incluso menores o tamaño intermedio.

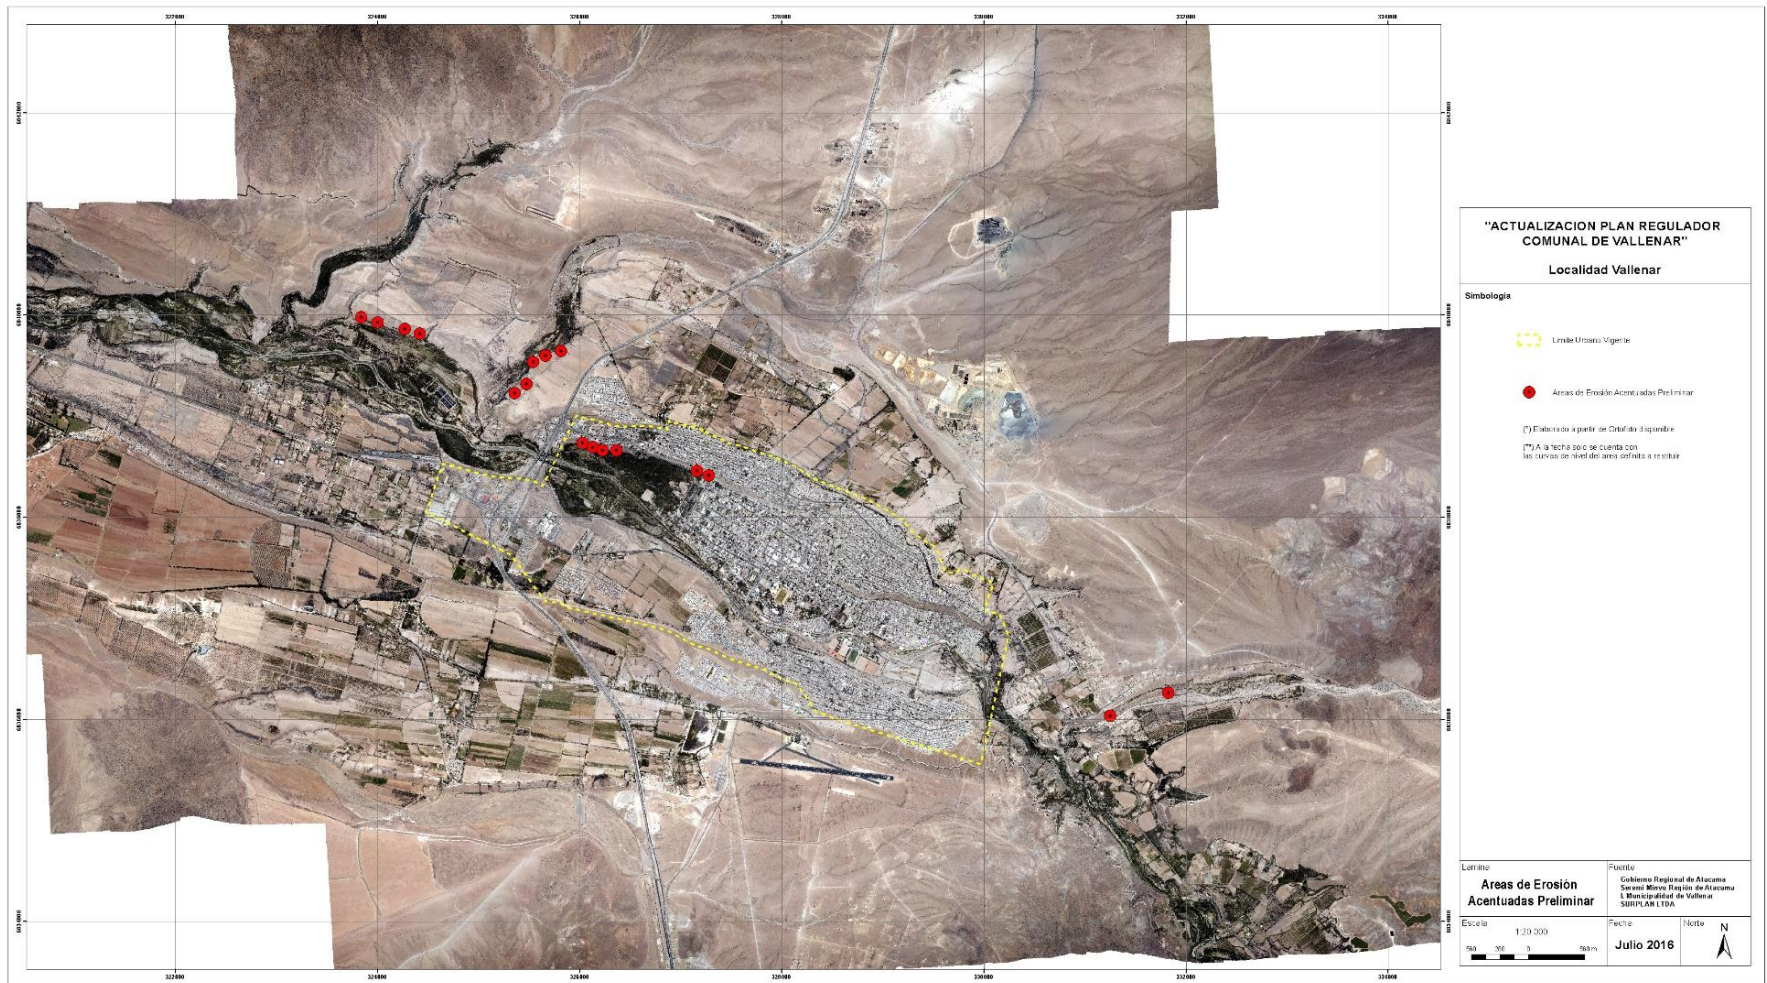
Figura 50. Sectores de Laderas con Erosión Acentuada

Adicionalmente, en la figura siguiente se presentan los lugares donde se han detectado sectores con erosión acentuada en las laderas, principalmente en las inmediaciones de la ciudad de Vallenar.

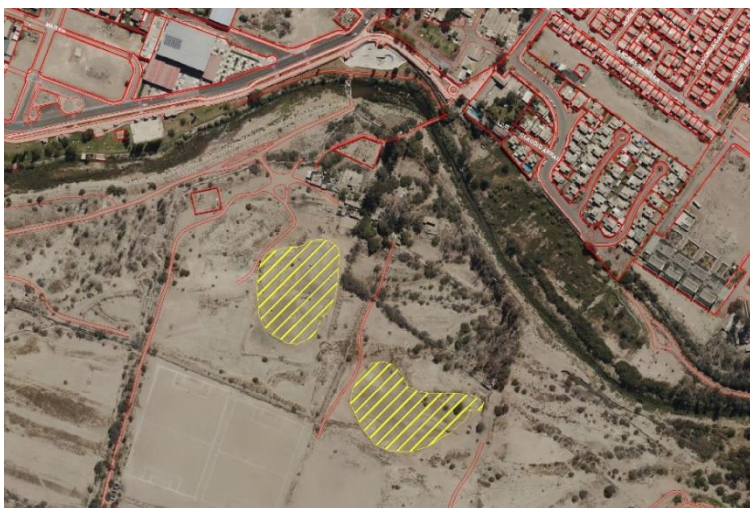
**Figura 52 Representación Relaves sector Torino enero 2018**

#### Dos depósitos de relaves sector Torino:

*“Se encuentra ubicado en la coordenada UTM UPS N: 6836572; E: 329548, en un área aproximada de unos 80 x 80 m. En dicho lugar se evidencian instalaciones antiguas y deterioradas, inactivas, sin operación, hay 2 trapiches, piscinas de cementos en mal estado que pudieron ser canchas de concentrados de oro y cobre. Por las características visuales de relaves correspondería tanto para oro como cobre, la capa inferior es de cobre y la superior de oro. Muy cercano a este depósito hay un cuerpo de relaves prácticamente con las mismas características que el anterior, de coordenada N: 6836449; E: 329601. En dicho depósito no hay evidencia de relaves de cobre y no se apreció*

*equipos como trapiches antiguos, se observó la presencia de una pequeña rampa que al parecer fue utilizada como cancha de acopio para cargar alguna tolva de alimentación ya que se notó presencia de rocas minerales con presencia de limonitas, atacamita y bornita.”*

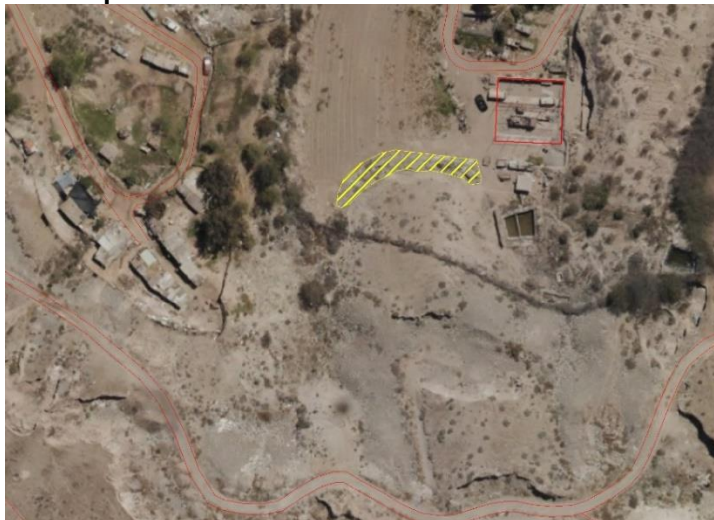
**Figura 53 Representación Relaves sector Cuevita enero 2018**

“Se encuentra ubicado en la coordenada N: 6835779; E: 330005, en este depósito se encontró una capa de unos 20 cm de relave de oro y sobre dicho relave material tierra y ripios cuya dimensiones aproximada del cuerpo es de 40 x 40 x 5 m aproximadamente, a metros de una vivienda. Cercano a tal relave se halló un trapiche fuera de servicio ubicado en la coordenada 6835790; E: 329931. No se halló evidencias de construcciones de lozas de cementos, piscinas o canchas de acopio de mineral.”

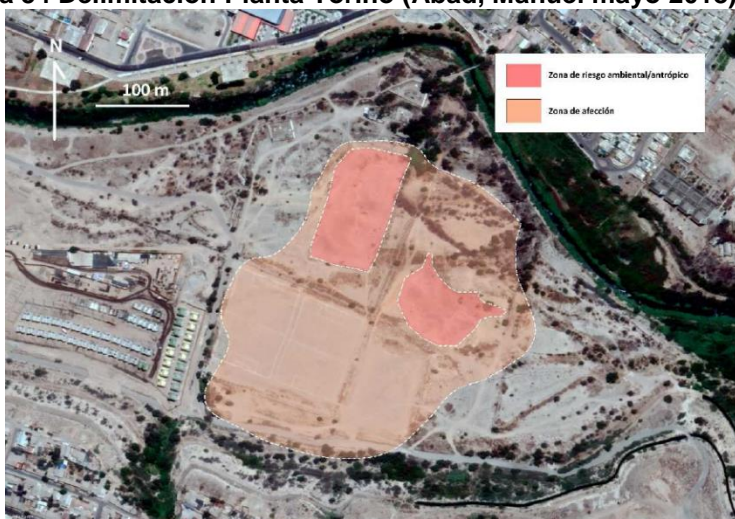
**Figura 54 Delimitación Planta Torino (Abad, Manuel mayo 2018)**

La zona de Riesgo Ambiental Antrópico se delimita coincidiendo con el depósito de los pasivos ambientales y el área circundante donde se han identificado remociones y escurrimientos que tienden a concentrarse al pie de los depósitos, favorecidos por la gravedad y el desnivel.

La Zona de Afección se corresponde con una gran área entorno a la anterior donde se ha identificado presencia de minerales (micas, sulfuros y minerales pesados oscuros) que claramente proceden los depósitos de relaves y que, por tanto, han sido removidos y redepositados a lo largo del sector, apareciendo mezclados con los depósitos consolidados de granulometría fina que conforman el terreno. El porcentaje de material derivado de los relaves en estos sedimentos se ha estimado visualmente en menos del 5-10%. El proceso que ha debido favorecer la dispersión de los relaves debe ser la inundación y encharcamiento generada por el desborde de los canales de riesgo que se localizan 300 m al oriente de los relaves.

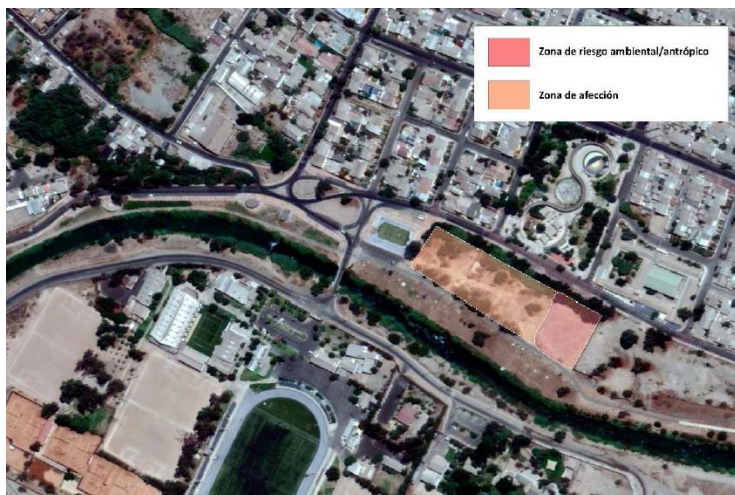
**Figura 55 Delimitación Planta Carmen (Abad, Manuel mayo 2018)**

Los depósitos de pasivos ambientales han sido retirados en su mayor parte, quedando sólo retazos en una zona deprimida adyacente al cauce del Río Huasco. Se establece como el área de Riesgo Ambiental Antrópico a los restos de acumulaciones de relaves que están siendo dispersadas por el viento, que podrían continuar aguas arriba del río en un área con cierre perimetral que posee continuidad topográfica con la zona de relaves. La Zona de Afección se delimita en el área de trabajo y de maquinaria de la faena minera hacia el Oeste.

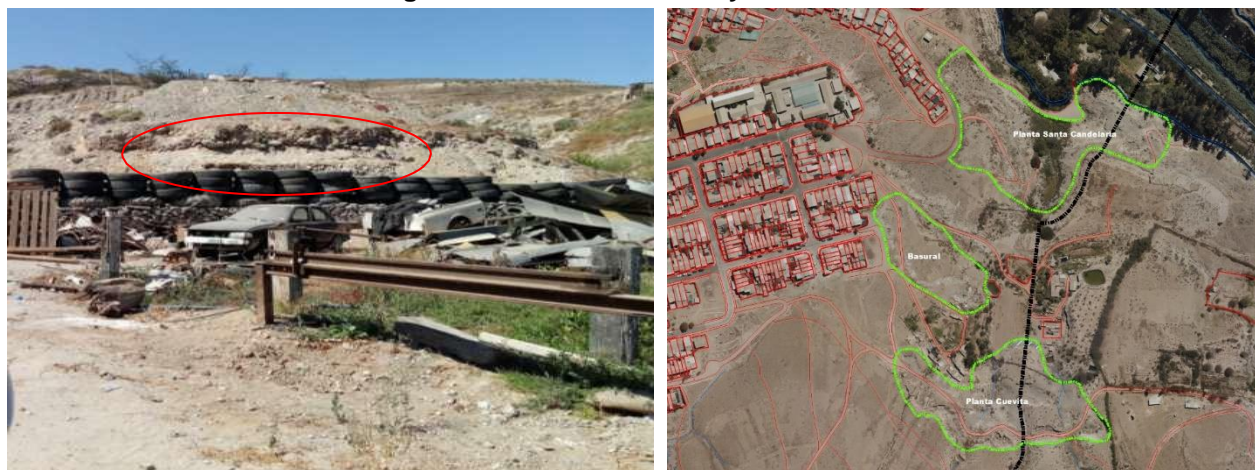
**Figura 56 Sectores Cueva y Candelaria**

Se considera así mismo la información facilitada por la SEREMI Minvu en torno al límite urbano en los sectores Cueva y Candelaria, que precisa lo señalado por SERNAGEOMIN sobre la presencia de relave de oro y sobre dicho relave material tierra y ripios, ver ovalo rojo en imagen siguiente.

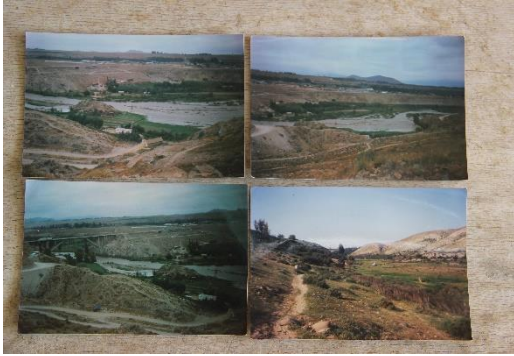
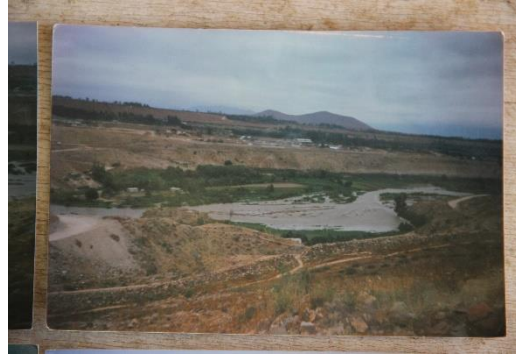
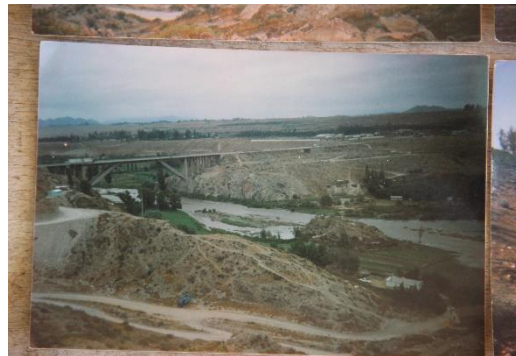
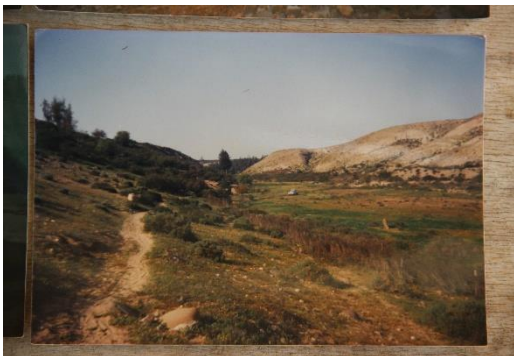
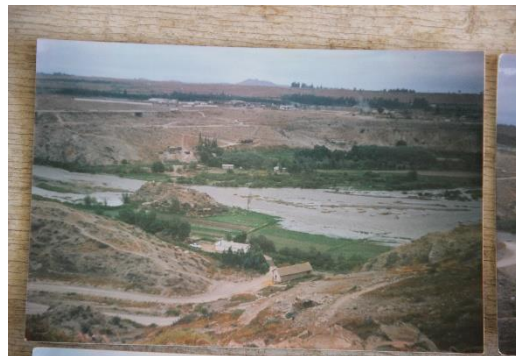
Obtenidas en Terreno de Inundación del año 1997. Sector, quebrada de Valparaíso y río Huasco en puente sobre ruta 5 norte.

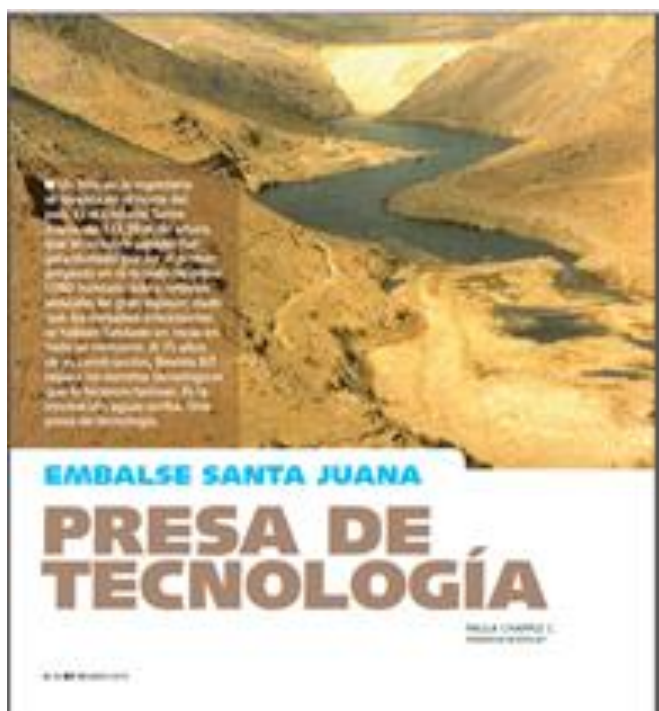
Un hito de la ingeniería se levanta en el norte del país. Es el Embalse Santa Juana, de 117,30 m de altura, que en octubre pasado fue galardonado por ser el primer proyecto en el mundo de presa CFRD fundado sobre rellenos aluviales de gran espesor, dado que los embalses precedentes se habían fundado en rocas en todo su contorno. A 15 años de su construcción, Revista BiT repasa los secretos tecnológicos que lo hicieron famoso. Es la innovación aguas arriba. Una presa de tecnología.

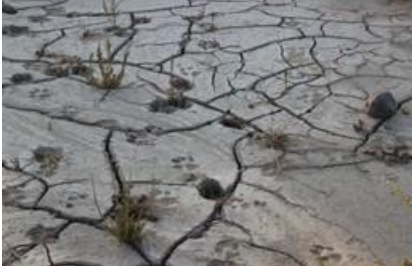
Estado del suelo natural en febrero del año 2016, se evidencia en material limoso aún en terreno producto de la lluvia del año 2015.  Fotografía tomada en febrero del 2016.

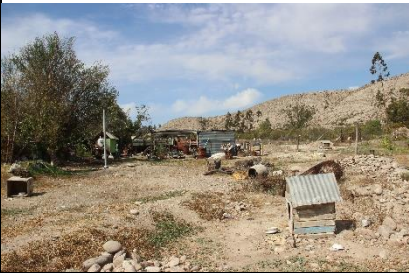
Sección baja de la quebrada de Valparaíso, se observan ocupaciones de viviendas e instalaciones asociadas a ellas como bodegajes. Fotografía tomada en febrero del 2016.	
Inundación por anegamiento					
Remoción en masa					
Rodados	x				
Aluviones					
Erosión acentuada					
Antrópico	x <sup>22</sup>

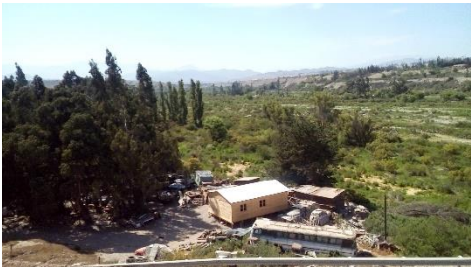
Confluencia Quebrada El Membrillo Con río Huasco, se observan las ocupaciones. Fotografía tomada en febrero del 2016.	
Inundación por anegamiento					
Remoción en masa					
Rodados	X				
Aluviones	X				
Erosión acentuada					
Antrópico

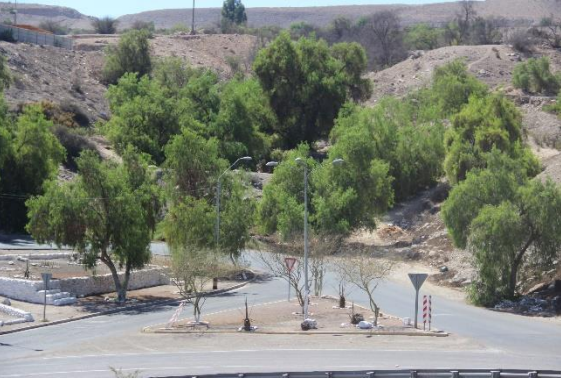
Sector de área verde en la llegada de Quebrada el Rosario a la zona urbana de Vallenar. Fotografía tomada en abril del 2017.	
Inundación por anegamiento					
Remoción en masa

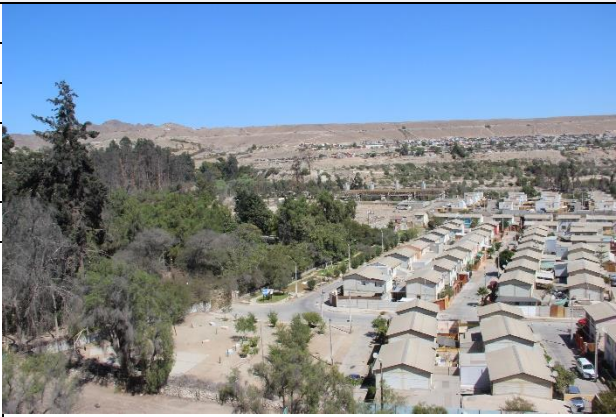
Sector bajo de la quebrada, donde confluye con quebrada El Rosario. Se observan viviendas y en dicho sector, correspondiente a los bordes del área urbana de ValLENAR. Fotografía tomada en abril del 2017.	
Inundación por anegamiento					
Remoción en masa					
Rodados	x				
Aluviones					
Erosión acentuada					
Antrópico

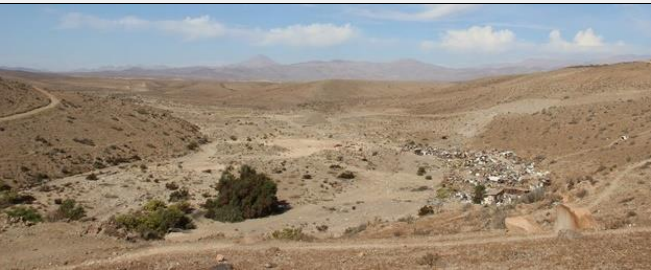
Sector bajo de la quebrada, donde confluye con quebrada Valparaíso. Se observan depósitos de basura a lo largo de ella, particularmente en la parte posterior del relleno sanitario de	
Inundación por anegamiento					
Remoción en masa					
Rodados					
Aluviones					
Erosión acentuada					
Antropico		ValLENAR. Fotografía tomada en febrero del 2016.

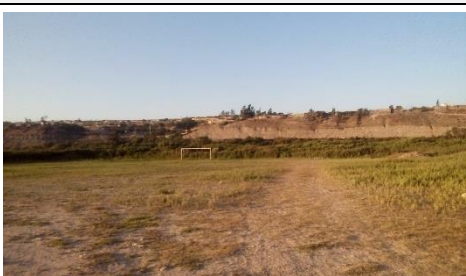
Sector poniente del lecho del río Huasco. Se observa una cancha de futbol y alta erosión en ladera norte del valle. Fotografía tomada en febrero del 2016.	
Inundación por anegamiento	X				
Remoción en masa					
Rodados	X				
Aluviones	X				
Erosión acentuada					
Antrópico

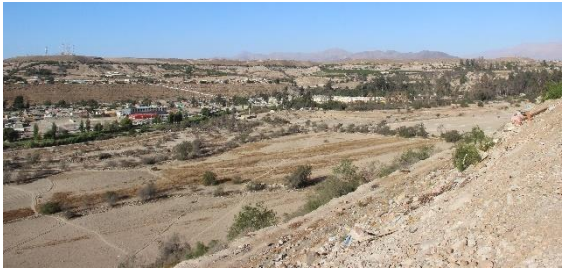
Sector bajo de la quebrada, donde confluye con el área de inundación del río Huasco. Se observa material de depósitos fluviales sueltos en superficie. Fotografía tomada en febrero del 2016.	
Inundación por anegamiento					
Remoción en masa	X				
Rodados					
Aluviones					
Erosión acentuada					
Antropico

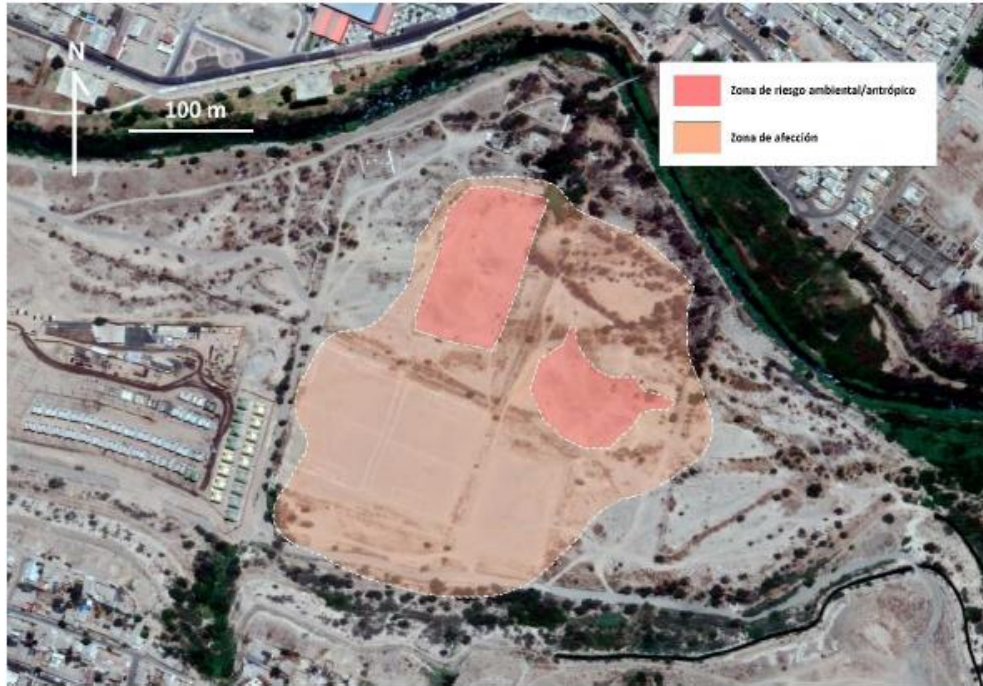
**Delimitación de zona de riesgo ambiental antrópico y de afección en Planta Torino**

En ausencia de inundaciones fluviales en esta zona en las últimas décadas, según nos han indicado algunos vecinos del sector, el proceso que ha debido favorecer la dispersión de los relaves debe ser la inundación generada por el desborde de los canales de riesgo que se localizan 300 m al oriente de los relaves. La inundación y encharcamiento de todo este sector, en repetidas ocasiones, supone el mecanismo más lógico para explicar la sutil removilización de los pasivos ambientales, dando lugar a una fina capa superficial donde es manifiesta la presencia de micas y otros minerales

procedentes de los relaves mezclada con los sedimentos arrastrados durante los eventos de encharcamiento.
