# ESTUDIO ACTUALIZACIÓN PLAN REGULADOR COMUNAL DE VALLENAR

## ETAPA PROYECTO ESTUDIO FUNDADO DE RIESGO

MAYO 2018

## ESTUDIO FUNDADO DE RIESGO

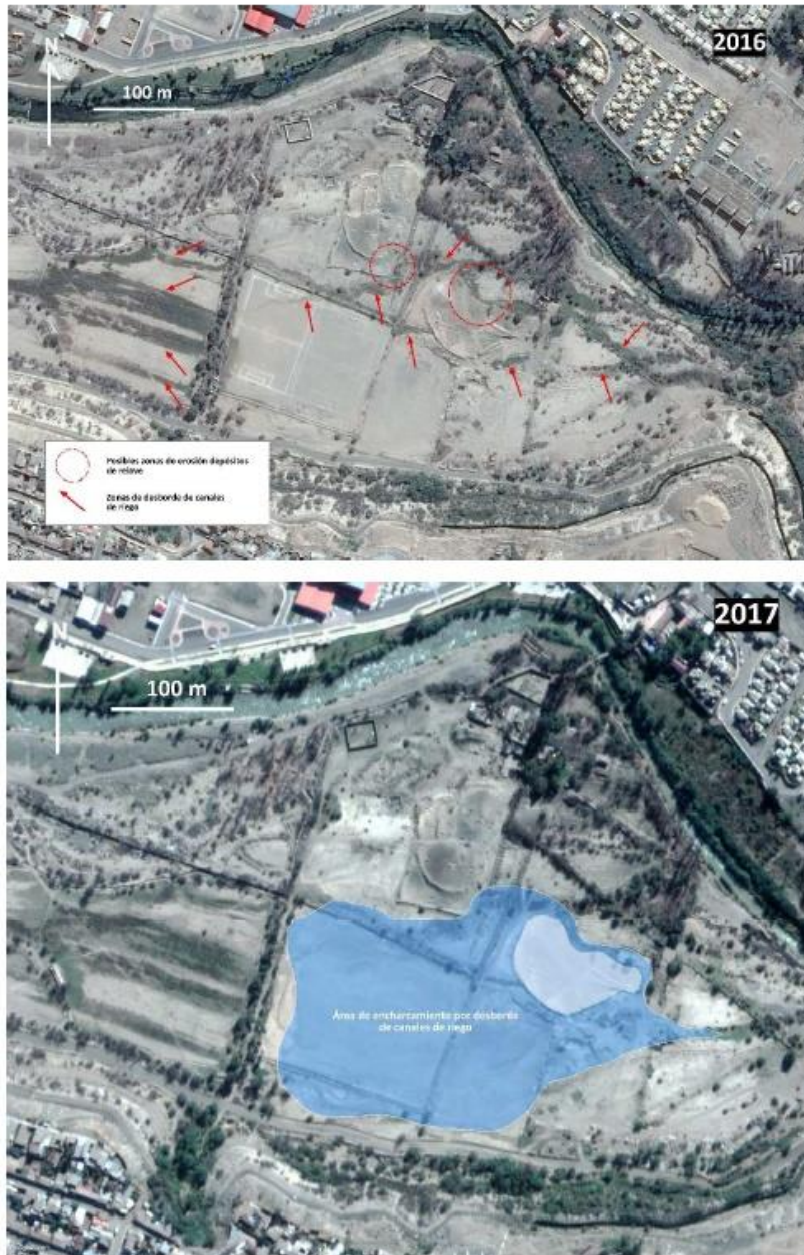
Evidencias de desbordes y encharcamiento del entorno de Planta Torino por efecto de activación de canales de riego

Un ejemplo de la forma concreta de actuación de este proceso ha podido confirmarse y analizarse mediante el análisis de ortofotografías aéreas a color desde el *software Google Earth*. Durante 2016 y 2017, probablemente como consecuencia del gran volumen de agua acumulada en el Embalse de Santa Juana tras las intensas lluvias de ambos años, se registra la activación de los canales de riego y un importante encharcamiento de la zona correspondiente a las canchas de fútbol que se han construido en el lugar. El agua circula a través de los mismos y atraviesa la zona intermedia que separa los dos cuerpos de relaves, llegando a poder observarse algo de erosión y arrastre de los residuos mineros y consiguiente removilización siguiendo el gradiente topográfico (desde el Este hacia el Oeste) a través de estas vías de canalización preferente. Específicamente, tras las lluvias de 2017, se aprecian multitud de desbordes de los canales en diversos puntos, favorecidos por su mal estado de conservación y colmatación parcial. En algunos casos, aunque no ha podido apreciarse de forma directa sobre el terreno, se constata en fotografía aérea como los desbordes se canalizan y erosionan parcialmente el perímetro de ambos cuerpos de relaves, produciéndose el arrastre de material. Hacia el Oeste de los relaves se generan varios regueros de grandes dimensiones que tienden a extenderse por la zona de nueva construcción localizada inmediatamente aguas abajo de la Planta Torino.

Este proceso ha podido repetirse en multitud de ocasiones desde el momento que las labores mineras quedaron abandonadas. Dependiendo de la magnitud de la inundación y el número de veces que ha tenido lugar este fenómeno en las últimas décadas, el área que ha podido verse

afectada por este proceso puede ser considerable, lo que concuerda con las observaciones de terreno. Es por esto último que se ha procedido a cartografiar un área de afección considerablemente mayor que el área que poseen los propios acumulados.

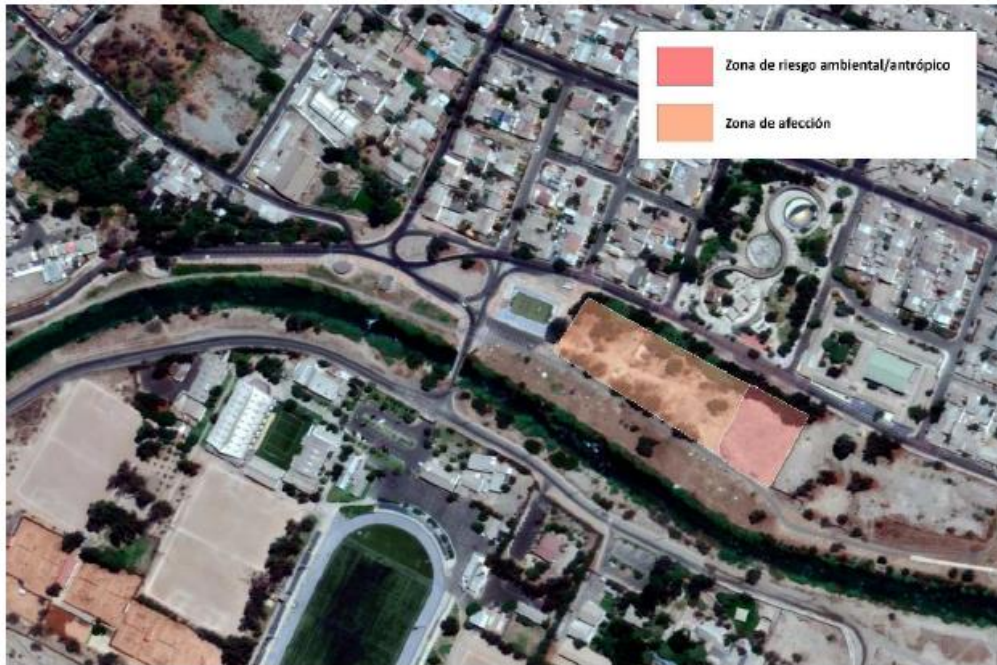
Delimitación de zona de riesgo ambiental antrópico y de afección en Planta Carmen

- **Planta Carmen:** La Planta el Carmen supone un caso distinto al anterior en varios sentidos. Los depósitos de pasivos ambientales han sido retirados en su mayor parte, quedando sólo retazos en una zona deprimida adyacente al cauce del Río Huasco.

Dentro de esta zona se divisan múltiples acumulaciones que están siendo dispersadas por el viento, sin que parezca existir un riesgo importante de inundación por desborde del Río Huasco. La zona donde se describen los restos de acumulaciones de relaves se establece como el área de Riesgo Ambiental Antrópico. Existen dudas si la acumulación de pasivos ambientales podría continuar aguas arriba del río, en un área con cierre perimetral que posee continuidad topográfica con la zona de relaves. La Zona de Afección se delimita en el área de trabajo y de maquinaria de la faena minera, inmediatamente hacia el Oeste, donde se constata la presencia de acumulaciones diseminadas superficialmente de pasivos ambientales, sin llegar estas concentraciones a representar en volumen ni en extensión un riesgo ambiental tan importante como el descrito en la Zona de Riesgo Ambiental Antrópico.

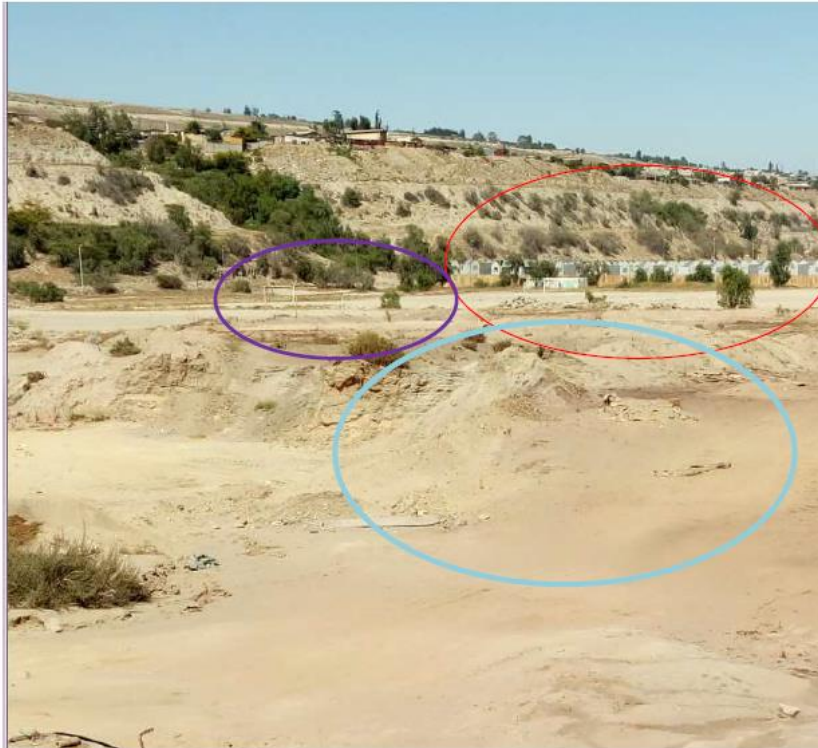
Los relaves se han expandido de la zona original de depósito (óvalo celeste) y, hay nuevos grupos de vivienda (óvalo rojo en imagen siguiente) que están a sólo metros de estos (ver imagen siguiente). Así también hay canchas de fútbol (óvalo morado) que están también a metros de estos relaves. De acuerdo a los antecedentes de SERNAGEOMIN Atacama "Por las características visuales de relaves correspondería tanto para oro como cobre, la capa inferior es de cobre y la superior de oro".

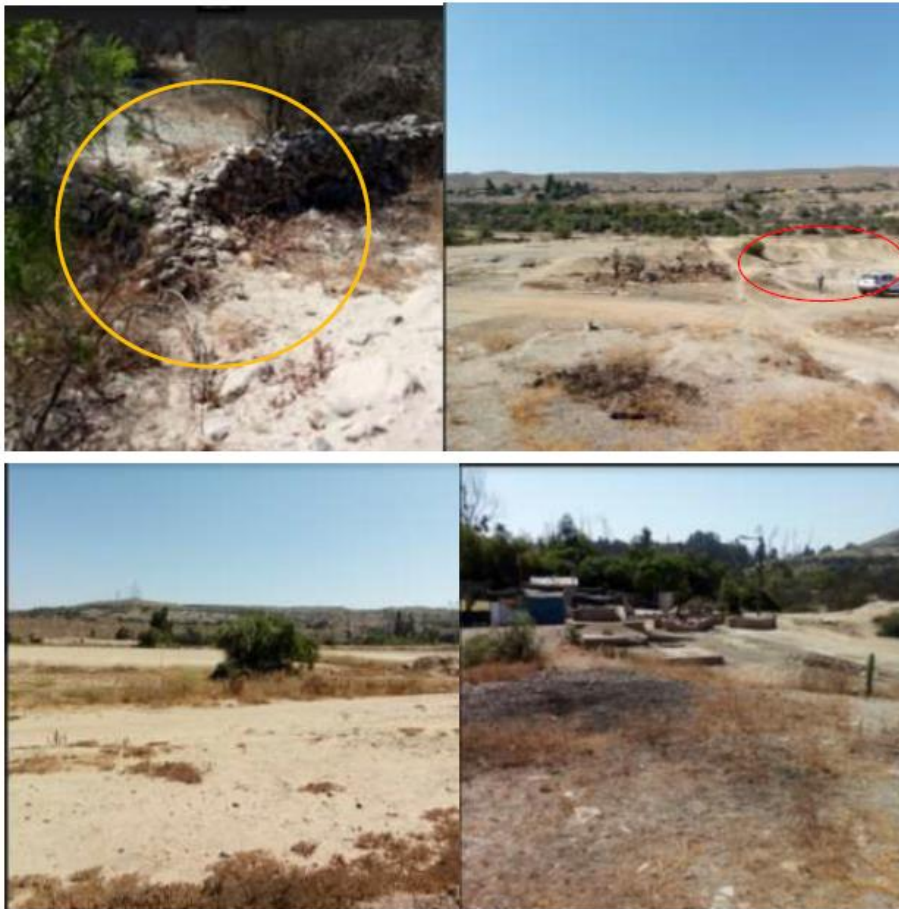
Se aprecia en el terreno escurrimientos menores de flujo (óvalo rojo en imágenes siguiente) los cuales han producido arrastre del relaves, así también movimiento por viento del material presentándose diseminado por todo el sector (círculo naranja en página siguiente).

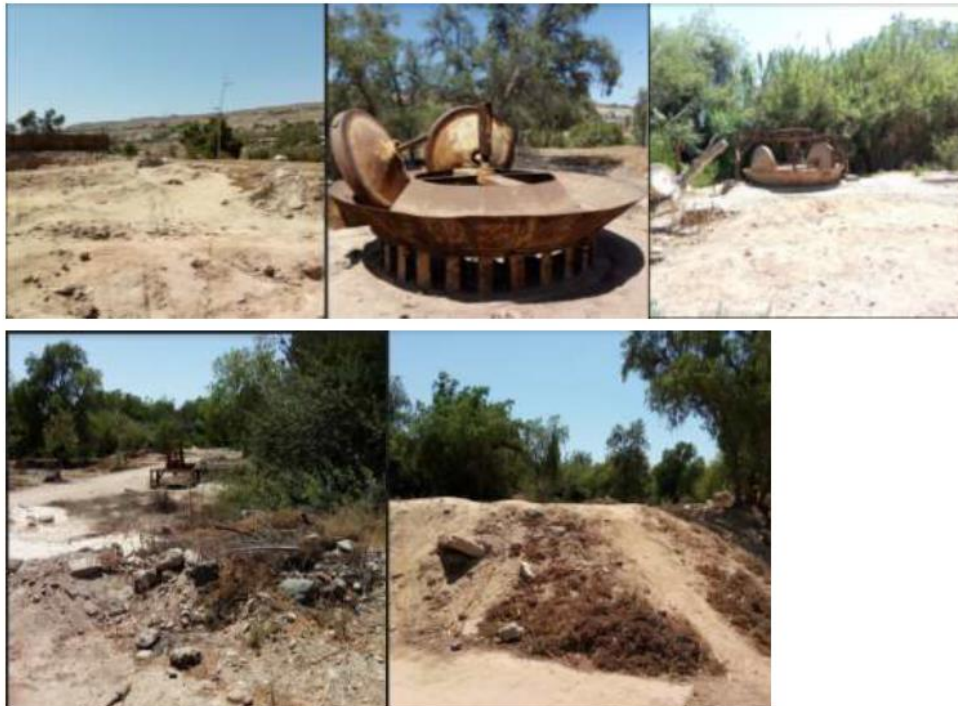
Planta Carmen

Este sector presenta de acuerdo a antecedentes de SERNAGEOMIN “evidencian instalaciones antiguas y deterioradas, inactivas, sin operación, hay un trapiche, piscinas de cementos en mal estado que pudieron ser canchas de concentrados de oro. Por las características visuales del relave correspondería a depósitos de oro, se visualizan las capas formadas como estratos en algunos sectores”.

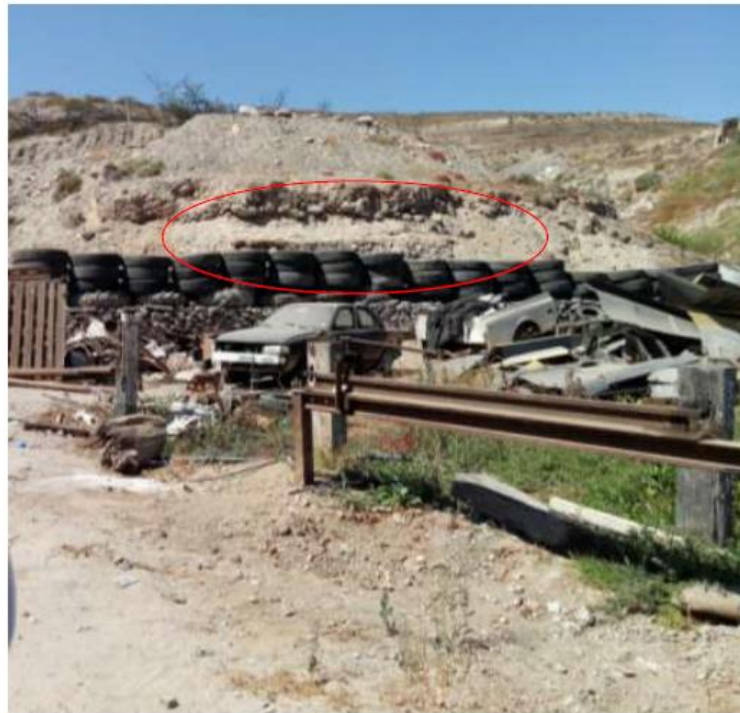
Planta Cuevita

De acuerdo a información entregada por SERNAGEOMIN "relave de oro y sobre dicho relave material tierra y ripios", ver ovalo rojo en imagen siguiente.
